# Tilstandsrapport

Selveierleilighet

Lørenvangen 23B, 0585 OSLO

Befaringsdato: 17.02.2026

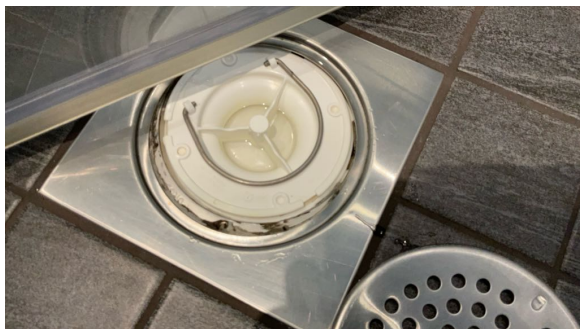
Det er plastsluk og smøremembran med ukjent utførelse.

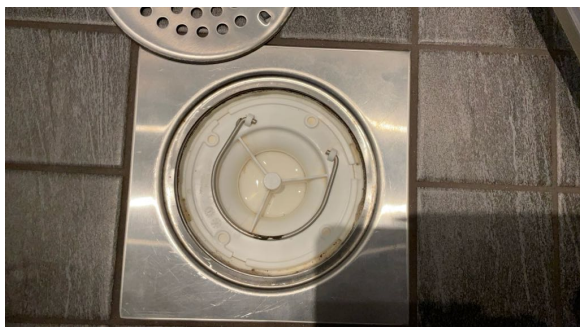
Det er plastsluk og smøremembran med ukjent utførelse.

Plastsluk.
