Tilstandsrapport

Boligbygg med flere boenheter

Nordahl Bruns gate 18 B, 0165 OSLO

Befaringsdato: 31.03.2026

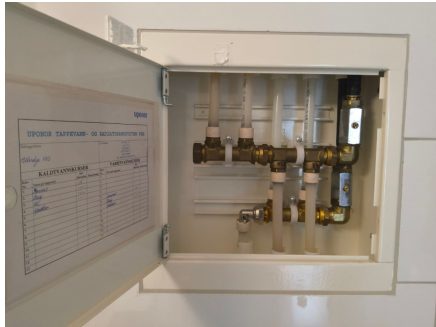
Type rør: Innvendige vannledninger er av plast (rør-i-rør).

Synlighet: Anlegget er i hovedsak skjult.

Lekkasjesikring: Lekkasjevann føres til sluk på badet

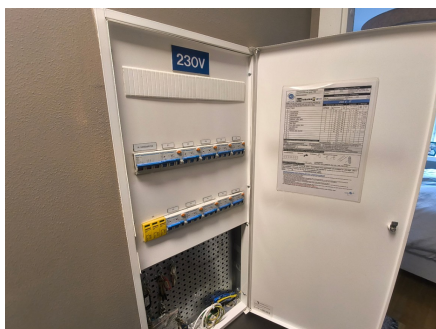
Det er ikke avdekket feil eller mangler ved visuell kontroll, men dette gir ingen garanti for at anlegget er uten feil eller mangler. For full kontroll av det elektriske anlegget anbefales det en kontroll av en autorsiert elektriker.
