# Tilstandsrapport

📍 Waldemar Thranes gate 64 E, 0173 OSLO

# gnr. 219, bnr. 255, snr. 45

Rapportdato: 22.08.2025

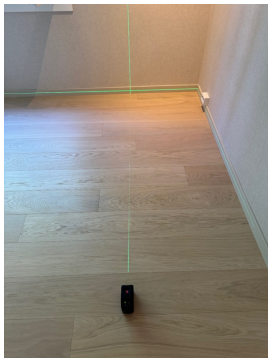
Det ble utført målinger for å sjekke evt. planavvik (i stue, hovedsoverom og gjestesoverom).

Gulvet ble registrert som relativt rett. Det er ikke målt avvik utover toleransekravene angitt i gjeldende fagstandard (NS 3600).

Foto viser nivellering med krysslaser i hovedsoverom

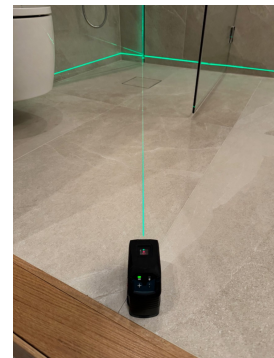
Flislagt gulv med varmekabler.

Kontroll med krysslaser av høydeforhold

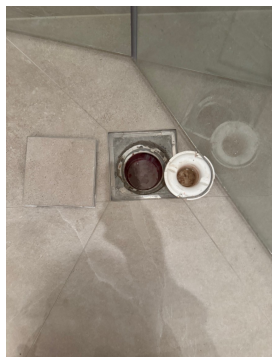
Plastsluk med klemring. Utagbar vannlås for inspeksjon og rengjøring.  
Banemembran.

Kontroll av sluk på bad.

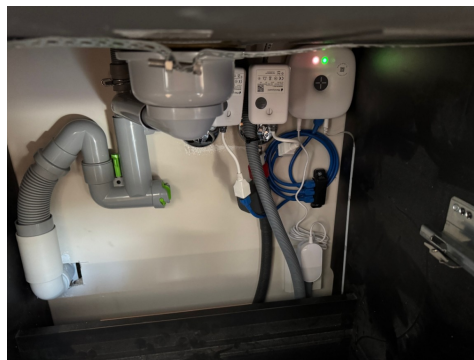
Vannlås under kjøkkenbenk.

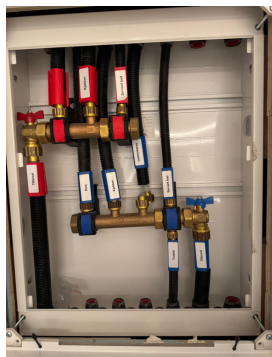
Fordelerskap for rør i rør
