## EIERSKIFTERAPPORT™

## ENEBOLIG

Gjerivegen 93, 2022 Gjerdrum

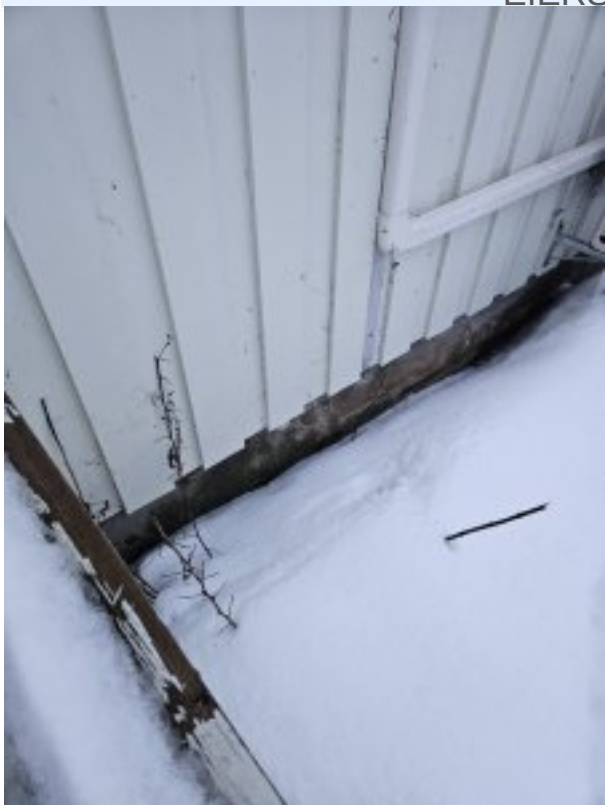
Det er ingen syndling knotteplast rundt grunnmur, det er små riss, synlig fukt og delaminering på grunnmuren.

Årsak: Forholdet har karakter som tilsier feil og mangel ved oppføringstidspunktet.

Risiko: Videre fuktpåvirkning kan føre til økt nedbrytning av materialer i veggkonstruksjonen.

Konsekvens: Forholdet kan medføre behov for utbedring av veggkonstruksjonen dersom fuktpåvirkningen vedvarer.

Anbefalt tiltak: Det anbefales å undersøke veggkonstruksjonen nærmere ved åpning eller fuktmåling, utført av fagperson, for å avklare omfang og behov for utbedring.

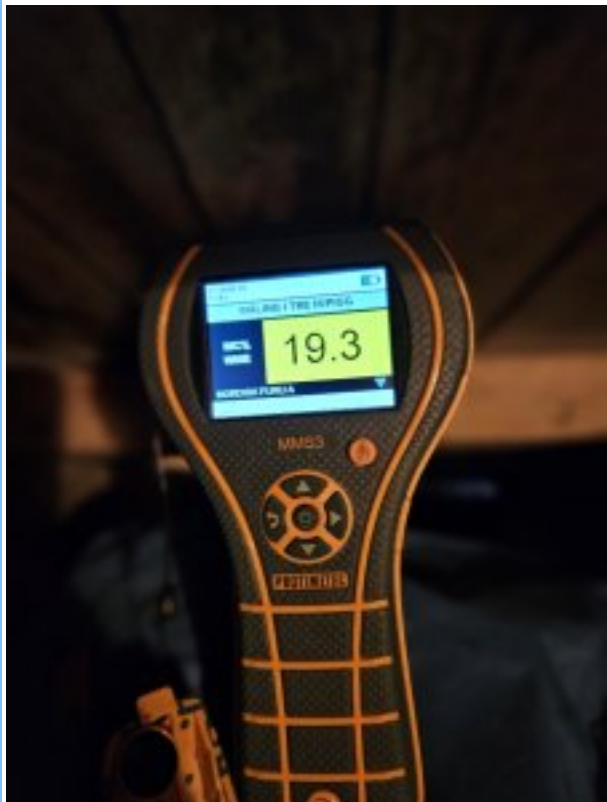
**5. Loft****TG 3** 5.1 Loft (konstruksjonsoppbygging)

Det er fuktskjolder på enkelte steder i undertaket og synlig fukt. Det ble fuktmålt forhøyde fuktverdier på 19.3 vekt -%. TG3

Årsak: Utilstrekkelig ventilering kan føre til kondensdannelse på kalde flater. Synlige fukt har en karakter som tilsier at taktekingen ikke er tett.

Risiko: Kondens og fukt kan gi økt fuktbelastning og risiko for mugg- og råteskader over tid.

Loftkonstruksjonen er av eldre dato og vil avvike fra dagens standarder og byggemetoder, eldre loftkonstruksjoner er å betrakte som risikokonstruksjoner. TG2
