## EIERSKIFTERAPPORT™

**ENEBOLIG**

Gjerivegen 93, 2022 Gjerdrum

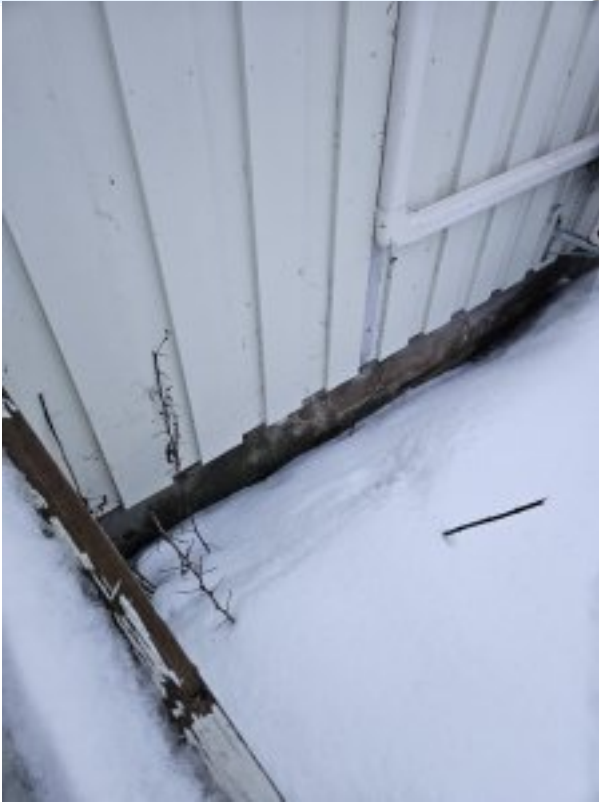
**1. Grunn og fundamenter****TG 3** 1.1 Byggegrunn, fundamenter, grunnmur, drenering og sikring mot vann og fuktighet

Det er ingen syndling knotteplast rundt grunnmur, det er små riss, synlig fukt og delaminering på grunnmuren.

**Årsak:** Forholdet har karakter som tilsier feil og mangel ved oppføringstidspunktet.

**Risiko:** Videre fuktpåvirkning kan føre til økt nedbrytning av materialer i veggkonstruksjonen.

**Konsekvens:** Forholdet kan medføre behov for utbedring av veggkonstruksjonen dersom fuktpåvirkningen vedvarer.

Det ble målt noe høye fuktverdier i kjelleretasjen på yttervegger og gulvdekket i kjellerboder, det er synlig fukt, saltutslag og svertesopp i kjellervegger, TG3 Se også punkt 9.1 - 9.1.3.

**Anbefalt tiltak:** Det anbefales å undersøke veggkonstruksjonen nærmere ved åpning eller fuktmåling, utført av fagperson, for å avklare omfang og behov for utbedring.

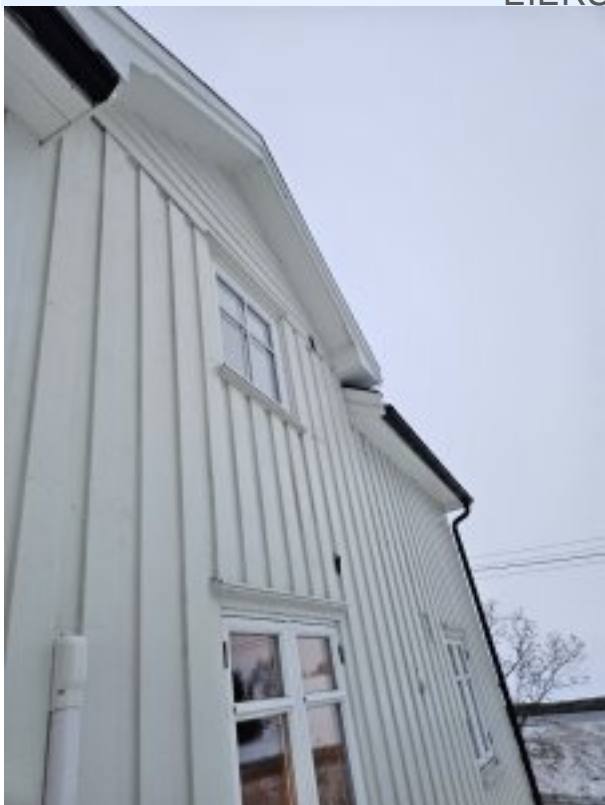
### **TG 2** 2.1 Yttervegger

Risiko: Dette medfører økt risiko for oppfukning og råteskader, spesielt i perioder med mye nedbør eller snøsmelting.

Konsekvens: Forholdet kan medføre behov for utbedring av veggkonstruksjonen dersom fuktpåvirkningen vedvarer.

Årsak: Forholdet har karakter som tilsier at det er montert feil eller en mangel ved oppføringstidspunktet.

Risiko: Manglende lufting bak kledningen kan gi økt risiko for råteskade/skade på kledningsbordene eller bakveggen.

Anbefalt tiltak: Det anbefales å undersøke veggkonstruksjonen nærmere ved åpning eller fuktmåling, utført av fagperson, for å avklare omfang og eventuelt behov for utbedring.

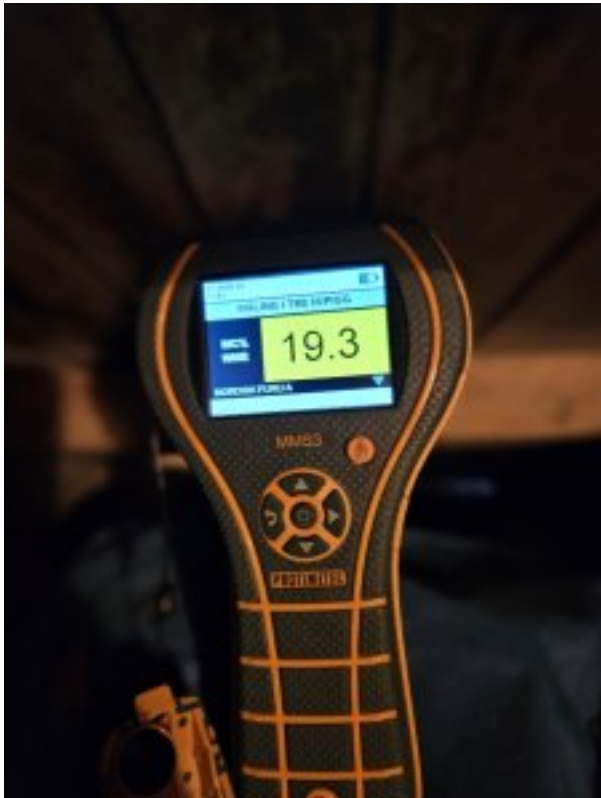
**5. Loft****TG 3** 5.1 Loft (konstruksjonsoppbygging)

Det er påvist lekkasjer, fuktskjolder, kondens og lignende ved piper, overganger, i bjelker eller takluker.

Det er fuktskjolder på enkelte steder i undertaket og synlig fukt. Det ble fuktmålt forhøyde fuktverdier på 19.3 vekt -%. TG3

Årsak: Utilstrekkelig ventilering kan føre til kondensdannelse på kalde flater. Synlige fukt har en karakter som tilsier at taktekingen ikke er tett.

Risiko: Kondens og fukt kan gi økt fuktbelastning og risiko for mugg- og råteskader over tid.

Loftkonstruksjonen er av eldre dato og vil avvike fra dagens standarder og byggemetoder, eldre loftkonstruksjoner er å betrakte som risikokonstruksjoner. TG2

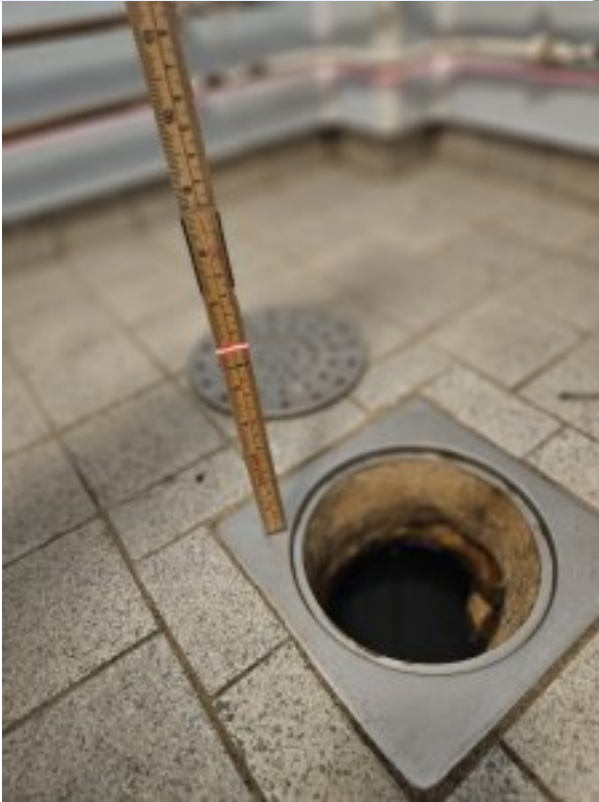
**TG 2** 7.1.2 Overflate gulv

Det er påvist sprekker i fuger.

Det er påvist flekker eller andre skader.

Risiko: Dette kan medføre at vann ikke renner effektivt bort fra gulvet, noe som øker risikoen for fuktskader over tid

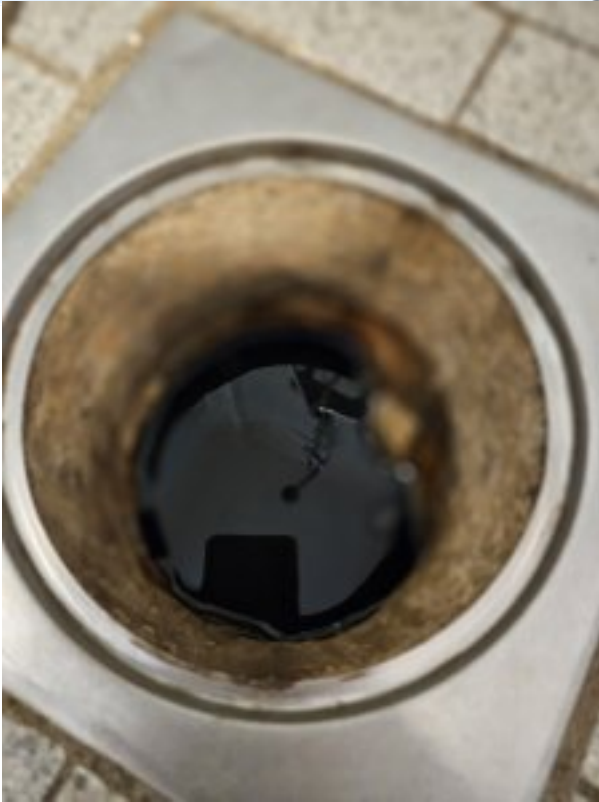
**TG 3** 7.1.3 Membran, tettesjiktet og sluk

Det er påvist avvik i forhold til sluk, rørgjennomføringer, mansjetter eller klemring.

Det er påvist tegn på feil utførelse, feil materialvalg, skadelig fukt eller utettheter.

Risiko: Dette gir en økt risiko for fuktinntrenging i veggkonstruksjonen og gulvkonstruksjonen.

Det ble fuktsøkt forhøyde fuktverdier i etasjeskillet under badet. TG3, se punkt 9.1.3 i rapporten

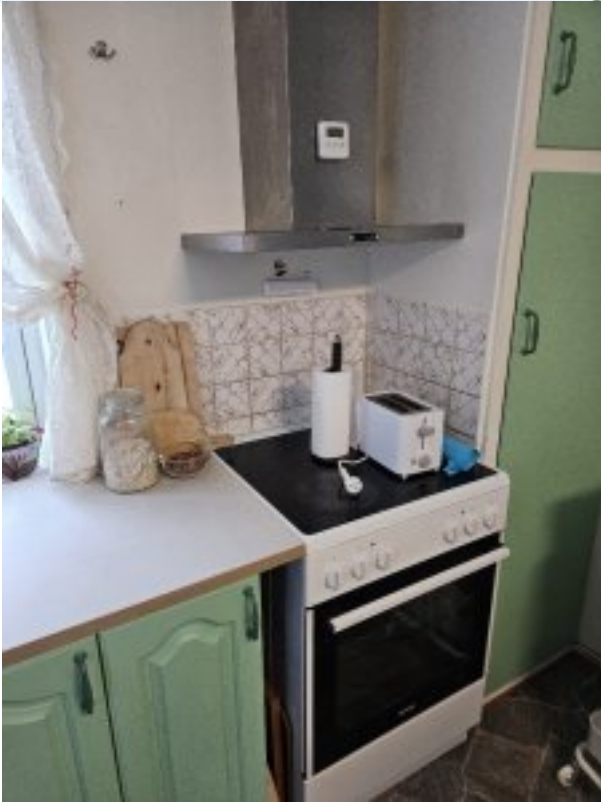
**8. Kjøkken****8.1 Kjøkken****TG 2** 8.1 Kjøkken

Det er påvist knirk, skader eller fuktskjolder på gulvet.

Konsekvens: Forholdet kan medføre behov for utbedring av skadede overflater.

Risiko: Slitasjen kan forverres dersom tiltak ikke gjennomføres, og det kan oppstå ytterligere merker eller skader som påvirker både funksjon og materialenes overflate.

Anbefalt tiltak: Det anbefales å vurdere vedlikehold eller utskifting av vinylbelegget, spesielt dersom knirk eller skader forverres. Utføres av en fagperson for å finne best mulig løsning tilpasset underlaget og bruksmønsteret.

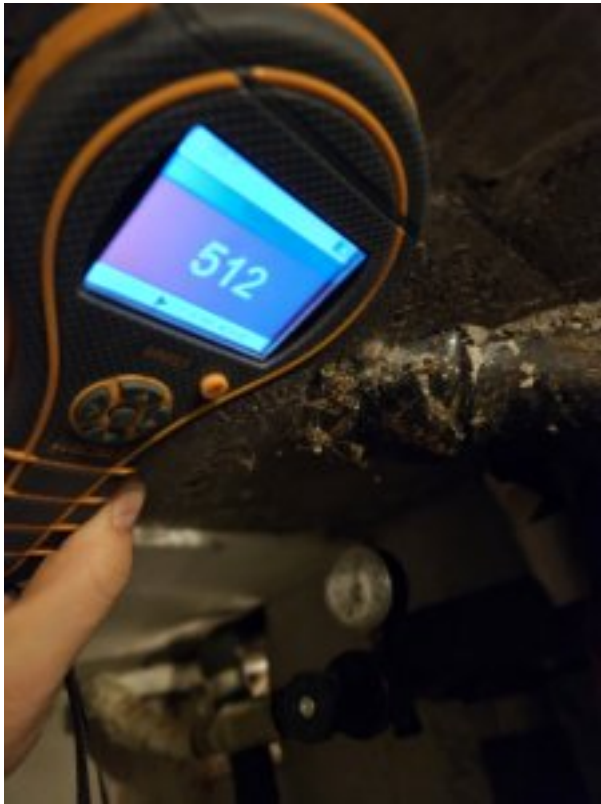
### 9.1 Gang/bod 1 med trapp, matbod, bod 2 og bod 3

Det er synlig saltutslag, avflassing av puss, svertesopp, setningssprekker på vegger i kjelleretasjen. TG2

Årsak: Langvarig fuktpåvirkning har gitt forhold som er forenlig med fuktmerker på overflaten.

Risiko: Fukten kan utvikle seg videre og redusere bæreevne og funksjon i konstruksjonen.

På befaringstidspunktet ble det målt forhøyde fuktverdier i etasjeskillet under badet. TG3

Årsak: Langvarig fuktpåvirkning har gitt forhold som er forenlig med fuktmerker på overflaten og at det mangler membran på badet.

Anbefalt tiltak: Det anbefales å vurdere å kontrollere omfang av fukten og vurdere behov for utskifting av berørte bygningsdeler.

Anbefalt tiltak: Det anbefales å undersøke veggkonstruksjonen og etasjeskillet nærmere ved åpning eller fuktmåling, utført av fagperson, for å avklare omfang og behov for utbedring.

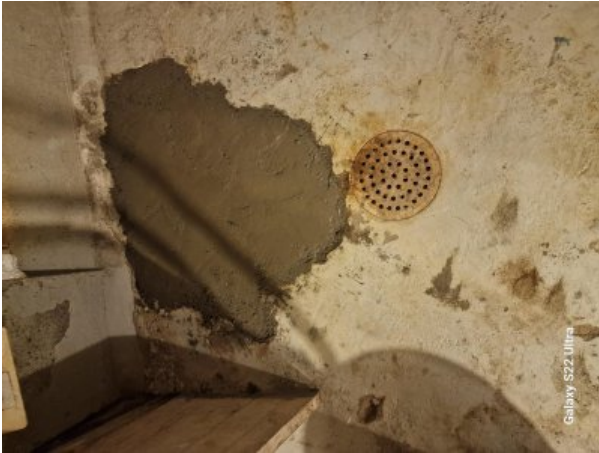
**TG 2** 9.1.2 Gulvets overflate

Det er små riss, setningssprekker, avflassing av maling på betongdekket. TG2

Årsak: Skadene har en karakter som tilsier bevegelse i grunnen og fukt over tid. Hull og avflassing kan også skyldes tidligere reparasjoner eller belastning fra oppbevaring av tunge gjenstander.

Risiko: Videre utvikling av skadene kan føre til svekket bæreevne og redusert funksjon på betongdekket, samt økt risiko for fuktinntrengning og ytterligere forringelse.

Hjemmelshaver opplyser om hun har utbedret skadet hull i betongdekke etter befaringstidspunktet. TGIU Bygningssakkyndig har derfor ikke vurdert eller inspisert disse endringer/utbedringer i forbindelse med rapporten.

Anbefalt tiltak: Det anbefales å vurdere ytterligere undersøkelser av en fagperson med kompetanse på betong for å vurdere omfanget av skadene og foreslå egnede utbedringsmetoder.

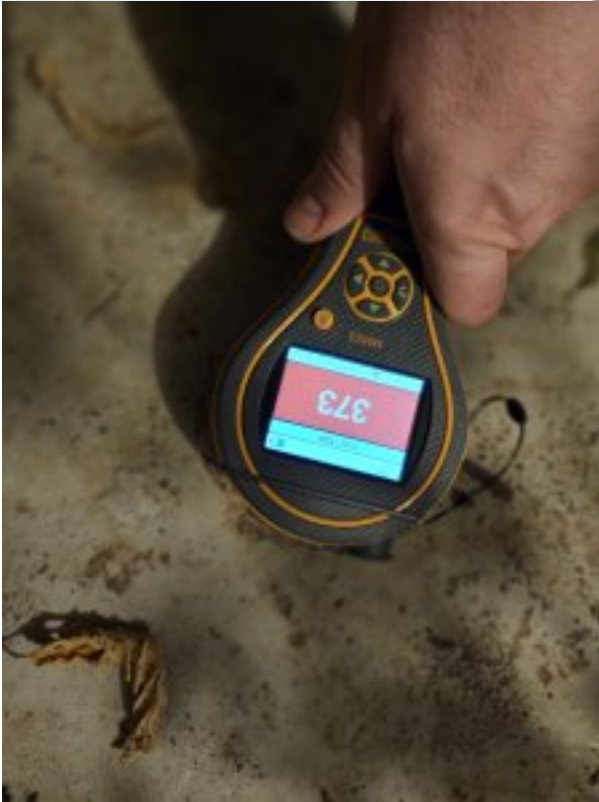
**TG 3** 9.1.3 Fuktmåling og ventilasjon

Det ble utført fuktsøk på tilfeldig utvalgte steder på betonggulvet og yttervegger i kjellerbodene hvor det avdekkes forhøyde fuktverdier.

Risiko: Videre fuktpåvirkning kan føre til økt nedbrytning av materialer i veggkonstruksjonen og gulvkonstruksjonen.

Konsekvens: Forholdet kan medføre behov for utbedring av veggkonstruksjonen og gulvkonstruksjonen dersom fuktpåvirkningen vedvarer.

Anbefalt tiltak: Det anbefales å undersøke veggkonstruksjonen og gulvkonstruksjonen nærmere ved åpning eller fuktmåling, utført av fagperson, for å avklare omfang og behov for utbedring.

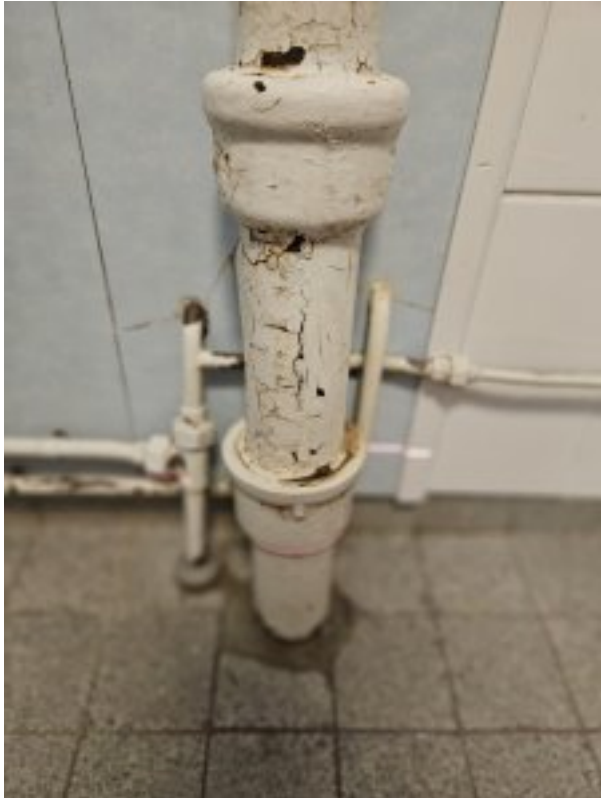
**10. VVS****TG 2** 10.1 WC og innvendige vann- og avløpsrør

Det er noe korrosjon (irr) på kobberrør i kjelleretasjen, noe av røroppheng på badet er malt og har rustet. TG2
