Tilstandsrapport

Enebolig

Grimseidvegen 93, 5239 RÅDAL

Oppdragsnr.: 20286-2658

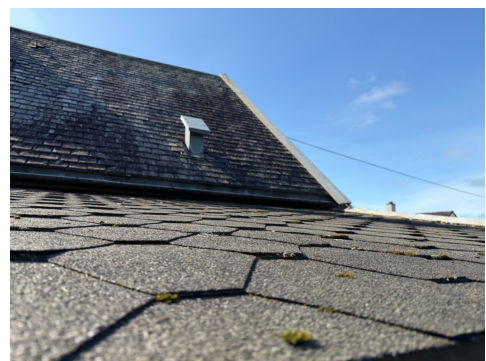
- Mer enn halvparten av forventet brukstid er passert på taktekingen.
- Mer enn halvparten av forventet brukstid er passert på undertak.
- Det er påvist andre avvik:

Taktekking sett fra stige.

Taktekking bør jevnlig kontrolleres av fagperson. Dersom skifer har riss/sprekker og ikke holder tett og undertak/lekter etc. er i dårlig forfatning må takteking skiftes.

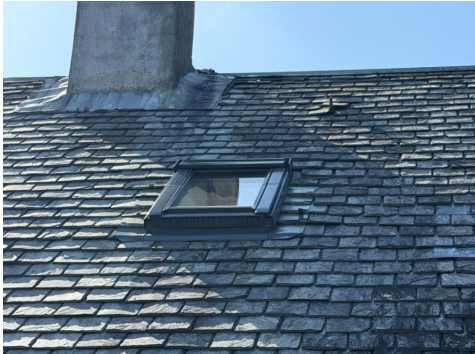
Taktekking sett fra stige.

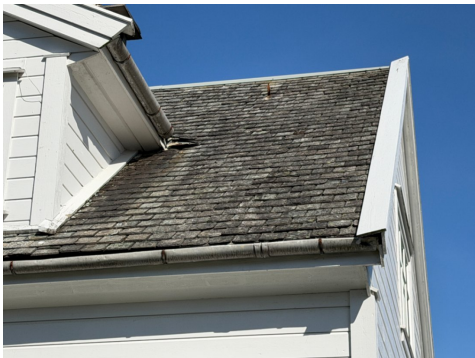
Taktekking sett fra bakkenivå.

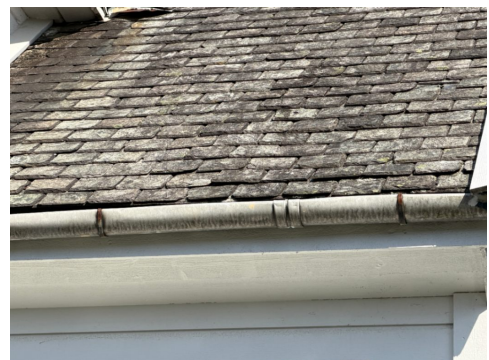
Rust på rennekroker.

- Det bør lages system for bortledning av vann fra taknedløp ved grunnmur.
- Overvåk tilstanden jevnlig. For å få tilstandsgrad 0 eller 1 må beslag/renner/nedløp skiftes ut, men tidspunktet for når dette er nødvendig er vanskelig å si noe om.

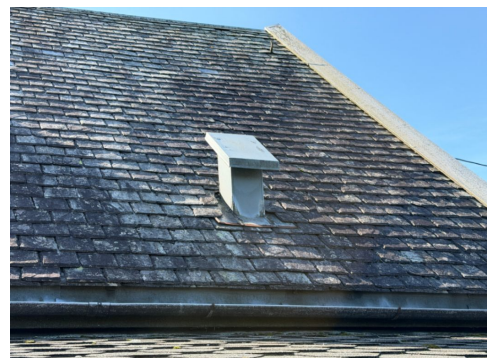
Rust på takhette.

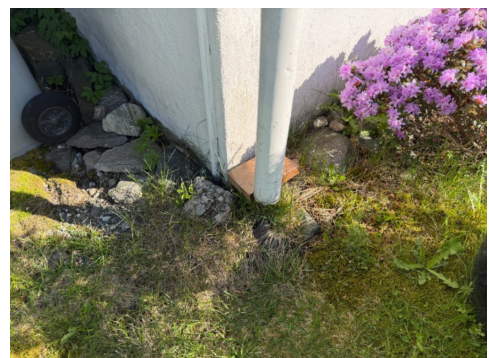
Nedløpsrør er avsluttet inntil grunnmuren. Det fører til unødvendig fuktpåvirkning inntil grunnmuren i det aktuelle område. Nedløpsvann bør ledes vekk i rør og vekk fra grunnmuren.

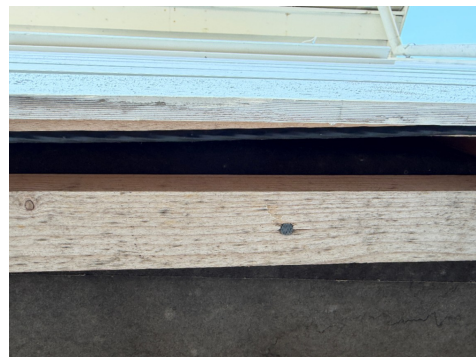
Ingen musebånd bak nederste kledningsbord.

- Det er ingen musesperre i nedre kant av konstruksjon.
- Det er påvist andre avvik:

Dersom det skal foretas fasadeoppgradering må det tillages musebånd bak nederste kledningsbord. Det bør monteres asfaltplate under bunnsvill v/ tilbygd del.

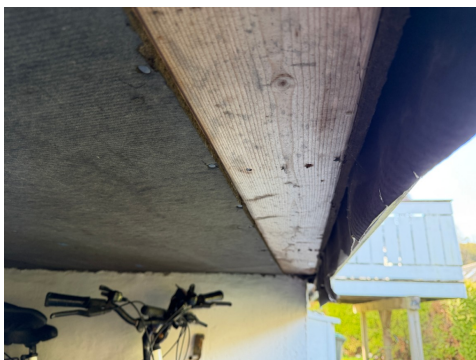
Manglende asfaltplate under bunnsvill v/ tilbygd del.

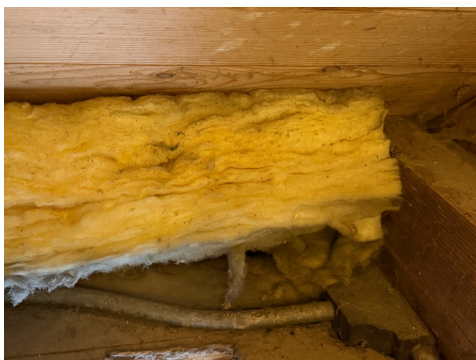
Loftsluke er ikke dampstett. Det er fuktskjolder noen steder i sutak. Det er ikke tegn til plast/dampsperr i himling i loft-etg. Isolasjon er lagt for tett inntil sutak noen steder, noe som er feil utførelse. Det er tegn til mus/museekskremer på koffertloft. Mitdryss ble observert noen steder. Dvs. at det kan være aktiv mit i trevirke. Det er viktig å holde lavt fuktnivå og ha god lufting på koffertloft for å forebygge skader. Det er ikke unormalt med mit i takkonstruksjon i bygninger fra denne tiden på vestlandet.

Isolasjon er lagt helt inntil sutaket. Det er feil utførelse og øker faren for fukt- og råteskader.

Takkonstruksjon må undersøkes nærmere og utbedring av overnevnte avvik må påregnes. Det bør tilages ventil noen steder på koffertloft, ev. luftespalte i nedre del.

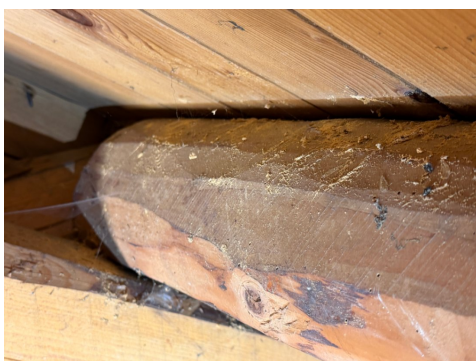
Middryss på taksperr. Middryss var begrenset mtp. takkonstruksjonens alder.

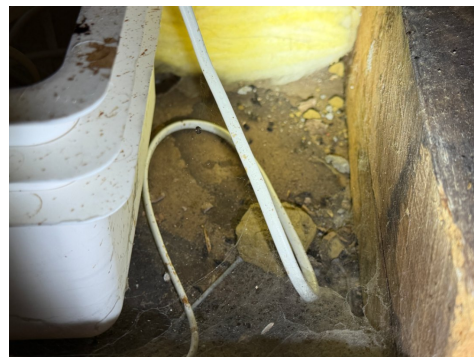
Tegn til mus ekskrementer.

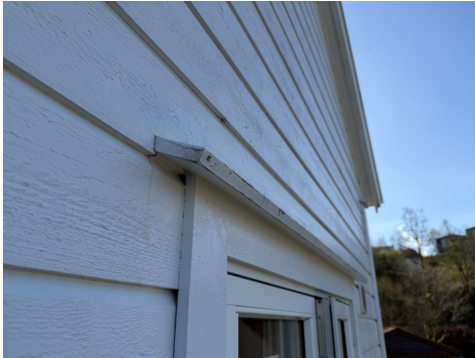
Det er ikke beslag over skrående vannbord over vinduer. Det øker faren for fuktinntrenging, spesielt på værutsatte sider. Det bør monteres beslag oppå skrående vannbord og inntil/bak kledningsbord.

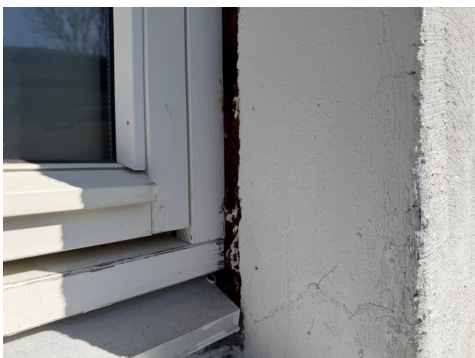
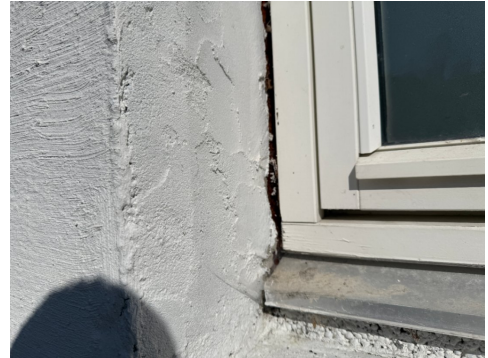
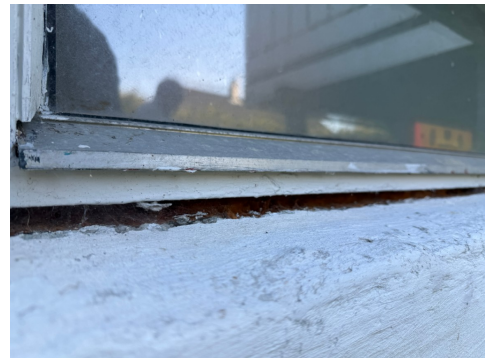
Manglende utvendig tetting/avslutning rundt vinduer i u-etg

Det anbefales å montere vinduer med malte trekarmar og utvendige beslag i forbindelse med utskifting da slike vinduer har lenger levetid. Det er spesielt viktig på værutsatte sider.

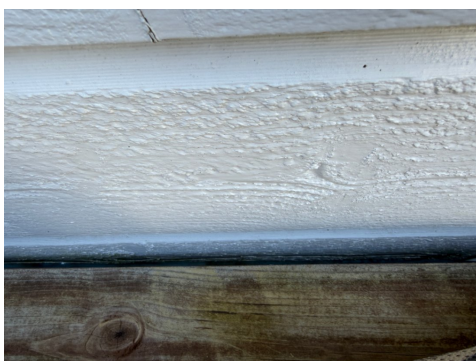
Ingen beslag i overgang kledning - terrassebord. Det fører til unødvendig fuktpåvirkning på nederste kledningsbord.

- Beslag må skiftes ut/monteres.

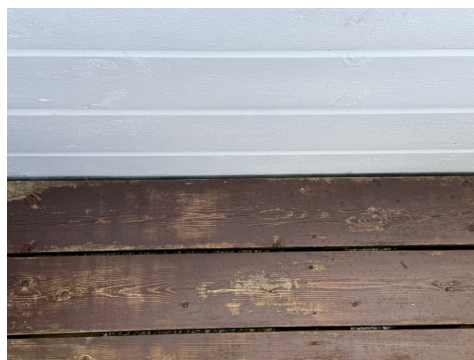
Ingen beslag i overgang kledning - terrassebord. Det fører til unødvendig fuktpåvirkning på nederste kledningsbord.

- Beslag må skiftes ut/monteres.

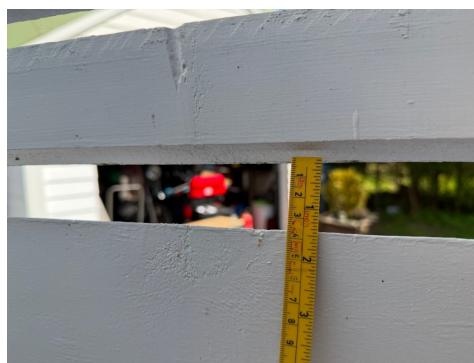
Åpninger mellom trebord er større enn 2 cm. Rekkverk skal utformes slik at klatring forhindres. Avvik registrert under HMS-punkt.

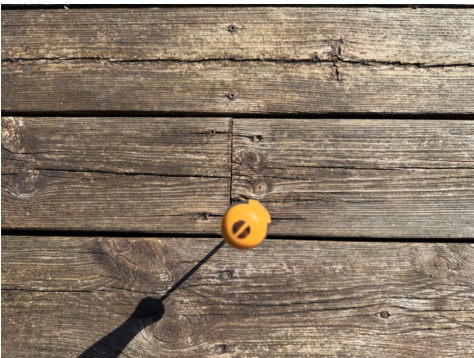
Lokal råte i terrassebord.

Terrasebord med lokal råte bør skiftes. Overvåk tilstanden på øvrig trevirke/terrassebord, foreta utbedringer v/ behov. Tidspunkt for eventuell utskifting av utvendig trevirke er vanskelig å anslå da dette vil variere ut i fra klimatiske forhold, vedlikeholdintervall etc.

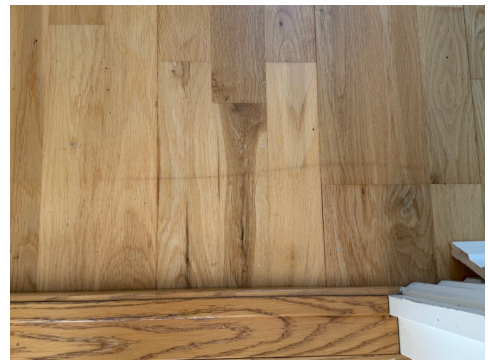
Slitasje/striper i parkettgulv i gang/trapperom i loft-etg. Må anses å være normal slitasje.

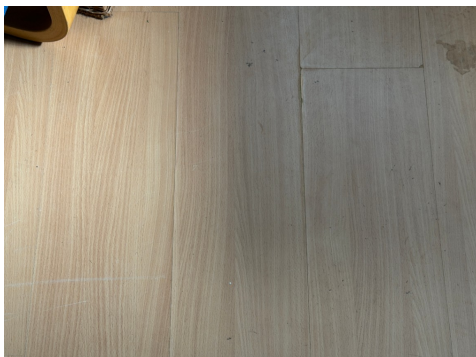
Fuktutsvelling i laminatskjøter i kjellerstue.

Laminatgulv i u-etg bør lokal utbedres, ev. skiftes for å lukke avviket.

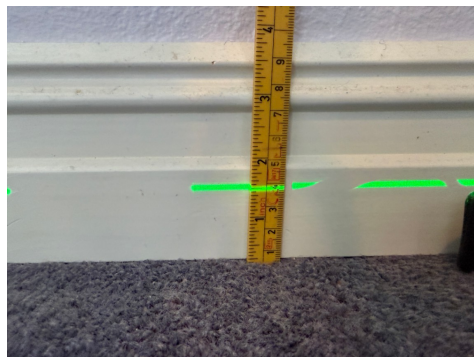
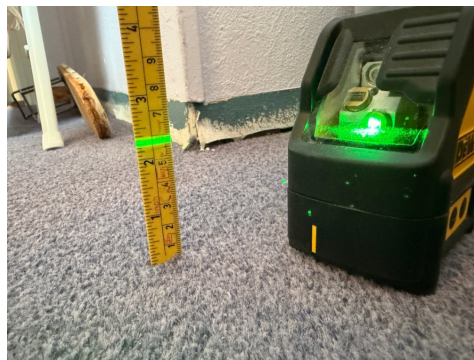
- Det er målt høydeforskjell på mellom 15-30 mm gjennom hele rommet. Tilstandsgrad 2 gis med bakgrunn i standardens krav til godkjente måleavvik.

Bilder viser skjevheter i gulv på soverom 2 i loft-etg.

- For å få tilstandsgrad 0 eller 1 må høydeforskjeller rettes opp. Det vil imidlertid sjelden være økonomisk rasjonelt som et enkeltstående tiltak i en bolig som dette. Dersom boligen en gang skal renoveres, kan man vurdere slike tiltak.

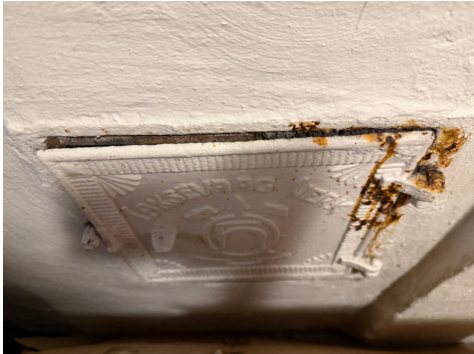
Pipe er gjenkledd/tapetsert i kjellerstue. Alle sider på eldre piper skal være tilgjengelig/synlige. Poenget med synlige sider er å kunne føre tilsyn og sjekke etter riss/sprekker i pipe.

Rust på sotluke i u-etg.

Pipevanger bør gjøres tilgjengelig, spesielt om dette blir kommentert/påpekt av feier.

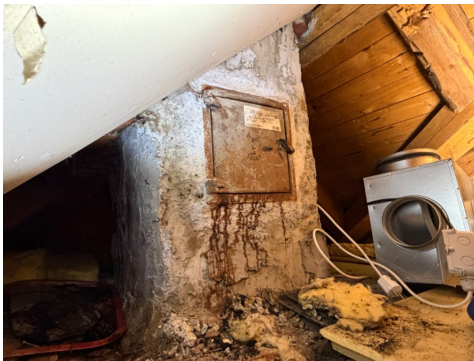
Rennemerker på pipe på koffertloft. Ingen tegn til aktiv lekkasje.

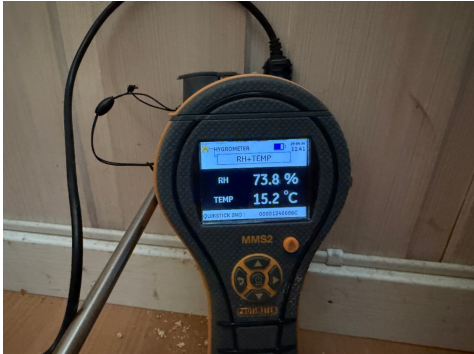
Relativ luftfuktighet ble målt med lang probe. Den viste relativ

luftfuktighet på 73,8 % ved en temperatur på 15,2 grader.

Måling av relativ luftfuktighet.

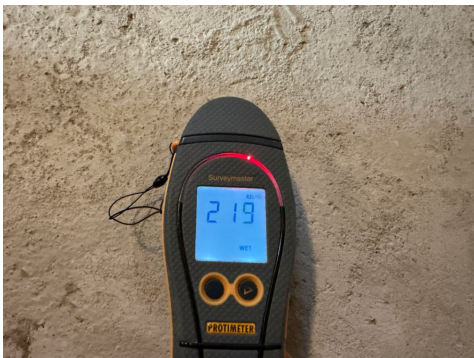
Det ble påvist saltutslag noen steder på innside av grunnmur. Forhøyede fuktverdier ble registrert flere steder. Det er misfarging noen steder i nedre del av grunnmur. Relativ luftfuktighet inni påforet vegg er i øvre sjikt. Påforede kjellervegger, kombinert med eldre drenering, anses å være en risikokonstruksjon. Pga overnevnte forhold og målinger kan det være avvik/skader i konstruksjon dersom man åpner vegger.

Forhøyede fuktverdier i betonggulv.

Det anbefales å la grunnmur være synlig på innside. Påforete vegger i kjeller frarådes, da kjellere ofte er utsatt for fukt. Hulrommet bak veggen kan samle fukt, som kan føre til mugg, råte og dårlig innelima. Bruk heller fuktbestandige materialer eller isoler på utsiden av veggen, om mulig.

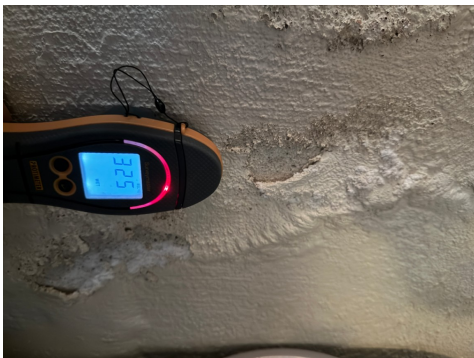
Forhøyede fuktverdier på innside av grunnmur.

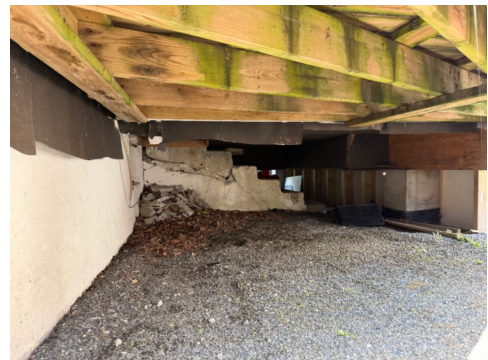
Åpen krypkjeller innebærer økt risiko for fuktinntrengning, kondensering og muggdannelse. Manglende avskjerming og kontroll med fukt og temperatur kan over tid føre til skader på konstruksjoner. Det anbefales jevnlig kontroll og eventuelle tiltak for å begrense fuktbelastning.

Åpen krypkjeller under tilbygd del.

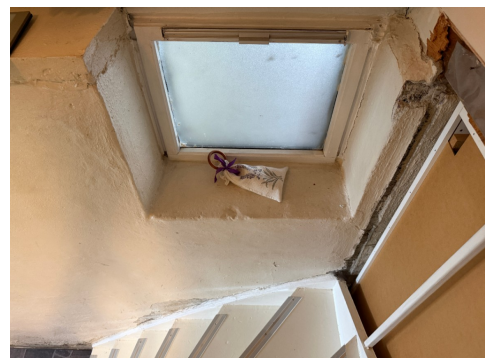
Ingen sikkerhetsglass i vindu i trapperom. Sikkerhetsglass skal forhindre eller minske risikoen for personskade ved sammenstøt med glass.

Det bør monteres sikkerhetsglass i vindu i trapperom. Trappene fungerer med dagens tilstand.

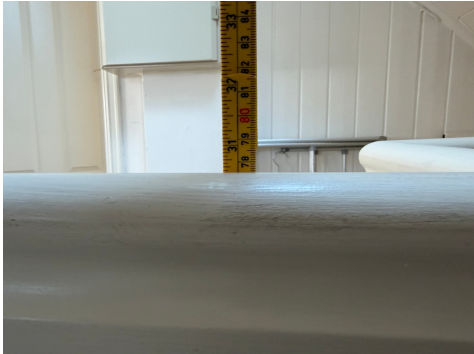
Rekkverkshøyde er under 90 cm. Avvik registrert i HMS punkt.

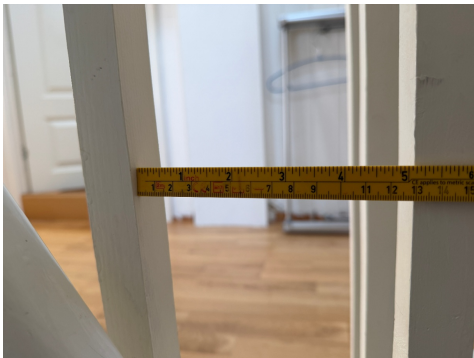
Åpninger i rekkverk er større enn 10 cm. Avvik registrert i HMS punkt.

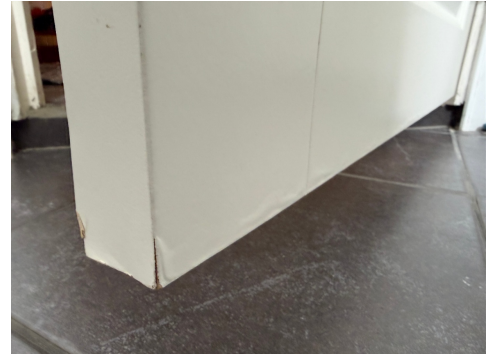
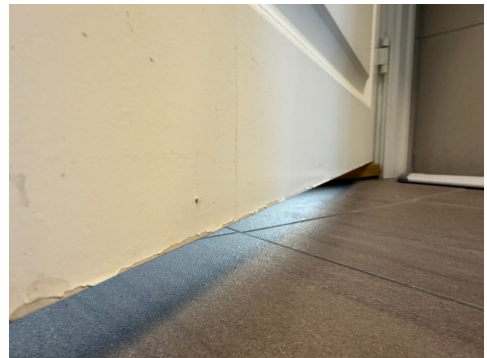
Badedører har noe fuktutsvelling, spesielt i nedre del.

Fuktutsvelling/slitasje i nedre del av badedør.

Badedører bør lokal utbedres, ev. skiftes for å lukke avviket (lav kostnad).

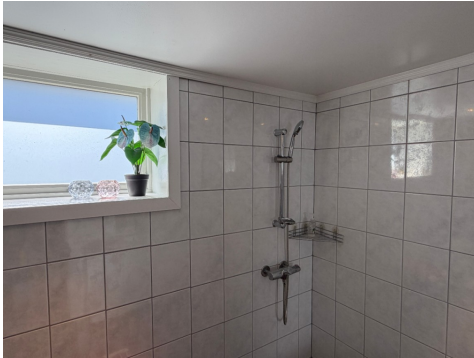
Vindu i våtsone.

Vindu bør fuktbeskyttes med feks. plexiglass eller forheng, ev. bør det monteres lukket dusjkabinett.

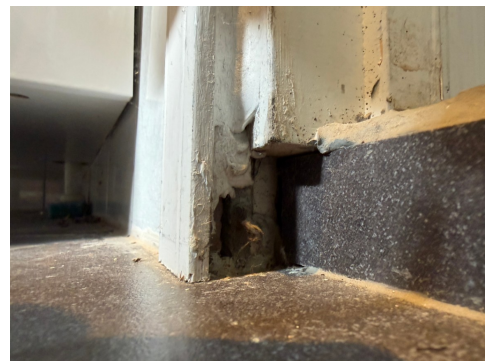
Ingen membranoppbrett v/ døråpning.

Badets alder tilsier at det bør vurderes å montere lukket dusjkabinett. Da vil badegulv og vegger få minimal fuktpåvirkning v/dusjing.

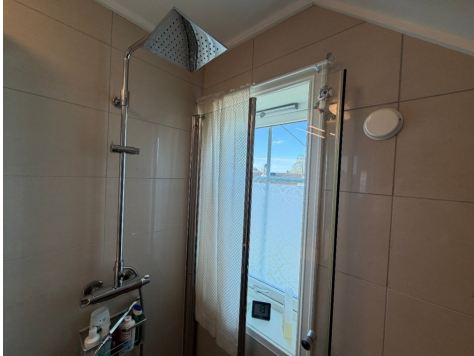
Vindu i våtsone.

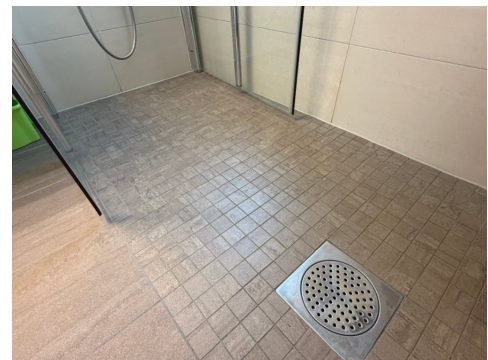
Sluk er plassert utenfor dusjsone (ukurant løsning), men dusjvann ledes til sluk.

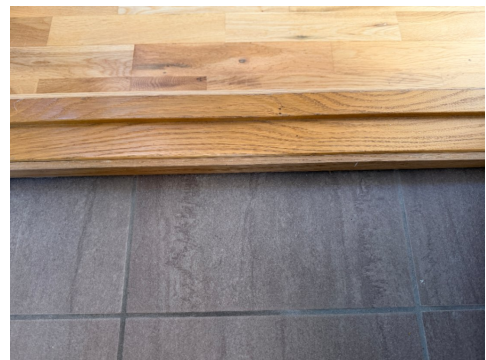
Feil type dørterskel på toalettrom. På toalettrom skal dørterskel være flat slik at det blir tilluftsspalte under dørbordet.

Elektrisk avtrekksvifte bør monteres for å lukke avviket.
Dørterskel bør skiftes slik at det blir tilluftsspalte under dør.

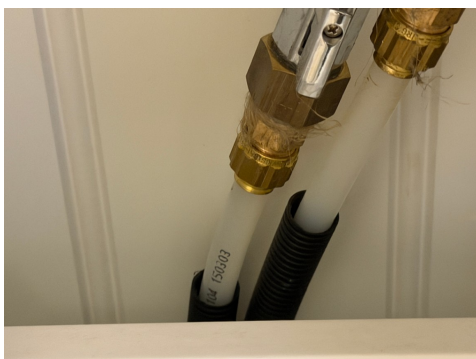
Det mangler pakning/muffe mellom innvendig – utvendig rør i rør i servantskap på toalettrom,

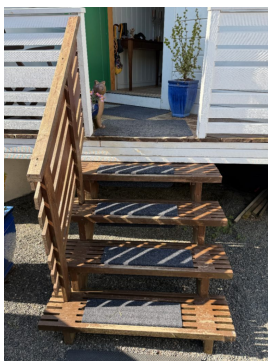
Det mangler rekkverk på høyre side av utvendig trapp. Av sikkerhetsmessige årsaker bør det vurderes å montere rekkverk hvor høydeforskjell er over 0,50 m.

- Det er ikke krav om utbedring av åpninger i innvendige trapper opp til dagens krav.
- Åpninger i innvendige trapper er såpass store at det ut ifra sikkerhetsmessige forhold anbefales å lage mindre åpninger.
- Håndløper på innvendig trapp bør monteres, men det var ikke krav på byggetidspunktet.
- Det er ikke krav om utbedring av åpninger i rekkverk til dagens forskriftskrav.
- Det bør gjennomføres radonmålinger.
- Det er ikke krav om utbedring av rekkverkshøyde opp til dagens forskriftskrav.
- Det er ikke krav om utbedring av rekkverkshøyder på innvendige trapper opp til dagens krav.
- Rekkverk for utvendige trapper må monteres for å lukke avviket.
