RÅDAL

Grimseidvegen 93

GRIMSEIDVEGEN 93

# Tilstandsrapport

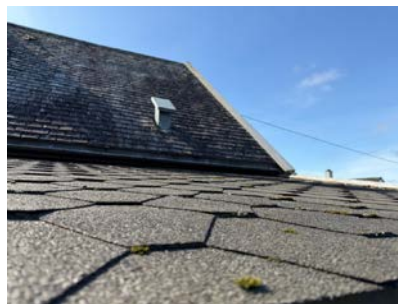
- Mer enn halvparten av forventet brukstid er passert på taktekkingen.
- Mer enn halvparten av forventet brukstid er passert på undertak.
- Det er påvist andre avvik:

Taktekking sett fra stige.

Taktekking bør jevnlig kontrolleres av fagperson. Dersom skifer har riss/sprekker og ikke holder tett og undertak/lekter etc. er i dårlig forfatning må taktekking skiftes.

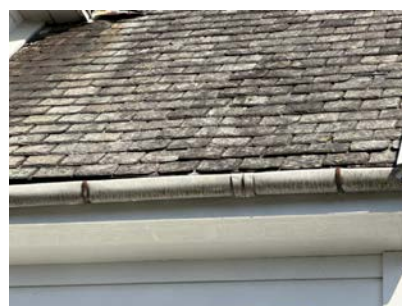
Rust på rennekroker.

- Det bør lages system for bortledning av vann fra taknedløp ved grunnmur.
- Overvåk tilstanden jevnlig. For å få tilstandsgrad 0 eller 1 må beslag/renner/nedløp skiftes ut, men tidspunktet for når dette er nødvendig er vanskelig å si noe om.

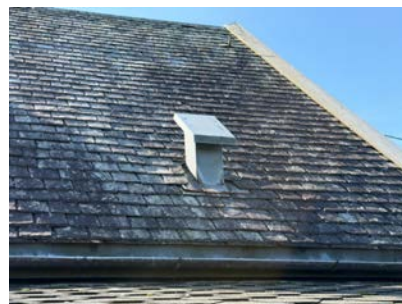
Rust på takhette.

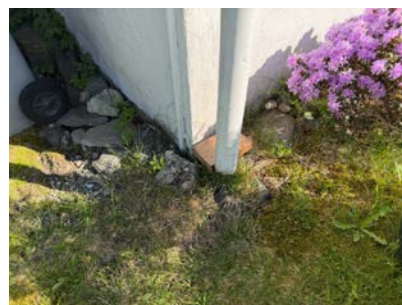
Nedløpsrør er avsluttet inntil grunnmuren. Det fører til unødvendig fuktpåvirkning inntil grunnmuren i det aktuelle område. Nedløpsvann bør ledes vekk i rør og vekk fra grunnmuren.

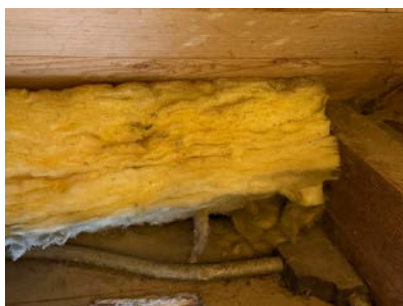
Loftsluke er ikke dampstett. Det er fuktskjolder noen steder i sutak. Det er ikke tegn til plast/dampsperr i himling i loft-etg. Isolasjon er lagt for tett inntil sutak noen steder, noe som er feil utførelse. Det er tegn til mus/museekskremer på koffertloft. Mittdryss ble observert noen steder. Dvs. at det kan være aktiv mit i trevirke. Det er viktig å holde lavt fuktnivå og ha god lufting på koffertloft for å forebygge skader. Det er ikke unormalt med mit i takkonstruksjon i bygninger fra denne tiden på vestlandet.

Isolasjon er lagt helt inntil sutaket. Det er feil utførelse og øker faren for fukt- og råteskader.

Takkonstruksjon må undersøkes nærmere og utbedring av overnevnte avvik må påregnes. Det bør tilages ventil noen steder på koffertloft, ev. luftespalte i nedre del.

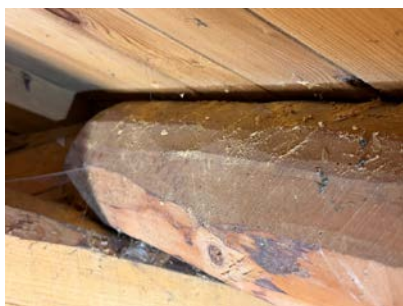
Mittdryss på taksperr. Midryss var begrenset mtp. takkonstruksjonens alder.

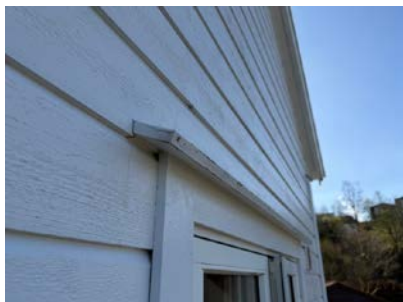
Det er ikke beslag over skrående vannbord over vinduer. Det øker faren for fuktinntrenging, spesielt på værutsatte sider. Det bør monteres beslag oppå skrående vannbord og inntil/bak kledningsbord.

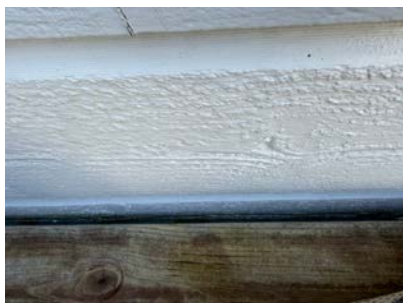
Ingen beslag i overgang kledning - terrassebord. Det fører til unødvendig fuktpåvirkning på nederste kledningsbord.

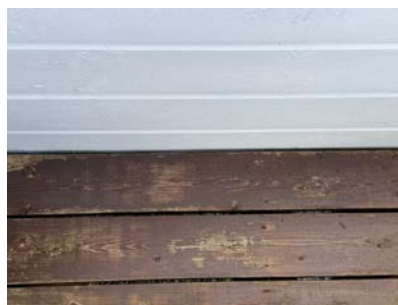
Ingen beslag i overgang kledning - terrassebord. Det fører til unødvendig fuktpåvirkning på nederste kledningsbord.

- Beslag må skiftes ut/monteres.

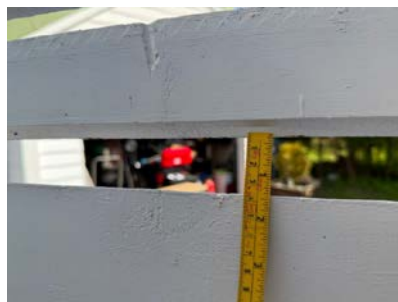
Åpninger mellom trebord er større enn 2 cm. Rekkverk skal utformes slik at klatring forhindres. Avvik registrert under HMS-punkt.

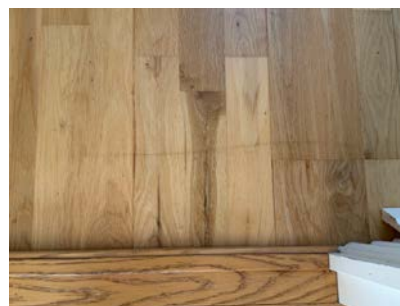
Slitasje/striper i parkettgulv i gang/trapperom i loft-etg. Må anses å være normal slitasje.

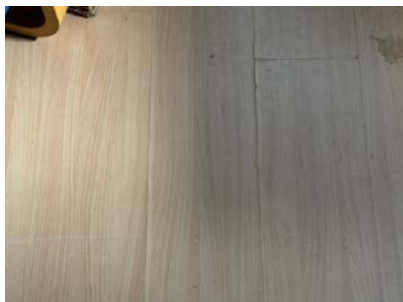
Fuktutsvelling i laminatskjøter i kjellerstue.

Laminatgulv i u-etg bør lokal utbedres, ev. skiftes for å lukke avviket.

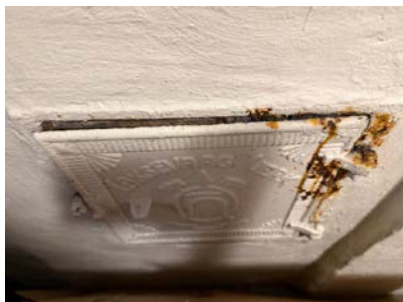
Rust på sotluke i u-etg.

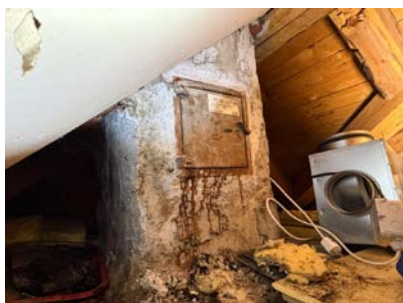
Rennemerker på pipe på koffertloft. Ingen tegn til aktiv lekkasje.

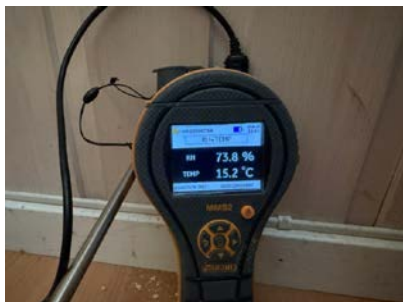
Måling av relativ luftfuktighet.

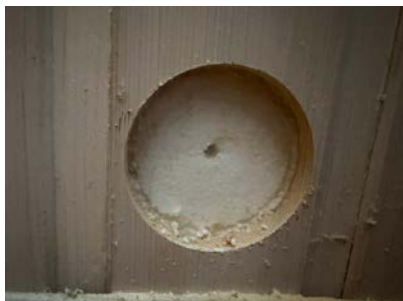
Synlig del av veggkonstruksjon etter hulltaking. Det er montert hvit blindlokk etter hulltaking.

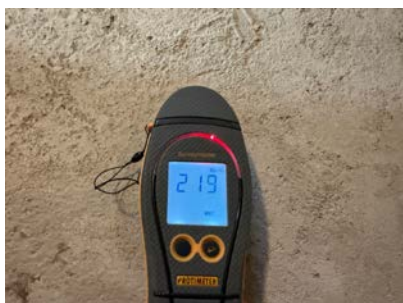
- Rom Under Terreng grunnet påvist saltutslag noen steder på innside av grunnmur. Forhøyede fuktverdier ble registrert flere steder. Det er misfarging noen steder i nedre del av grunnmur. Relativ luftfuktighet inni påforet vegg er i øvre sjikt. Påforede kjellervegger, kombinert med eldre drenering.

Forhøyede fuktverdier i betonggulv.

Det anbefales å la grunnmur være synlig på innside. Påforete vegger i kjeller frarådes, da kjellere ofte er utsatt for fukt. Hulrommet bak veggen kan samle fukt, som kan føre til mugg, råte og dårlig innneklima. Bruk heller fuktbestandige materialer eller isoler på utsiden av veggen, om mulig.

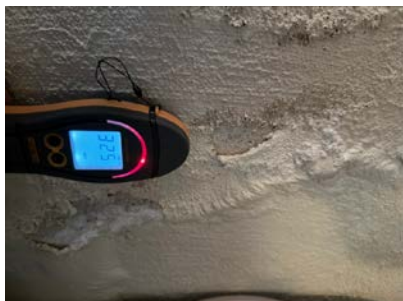
Forhøyede fuktverdier på innside av grunnmur.

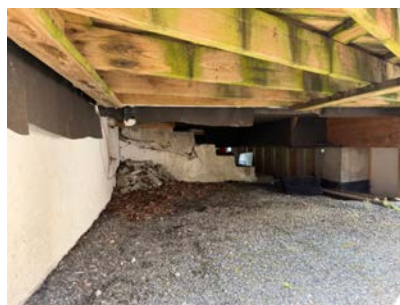
Åpen krypkjeller innebærer økt risiko for fuktinntrengning, kondensering og muggdannelse. Manglende avskjerming og kontroll med fukt og temperatur kan over tid føre til skader på konstruksjoner. Det anbefales jevnlig kontroll og eventuelle tiltak for å begrense fuktbelastning.

Åpen krypkjeller under tilbygd del.

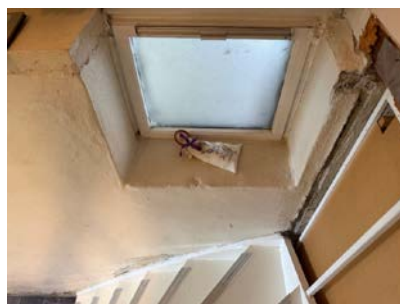
Ingen sikkerhetsglass i vindu i trapperom. Sikkerhetsglass skal forhindre eller minske risikoen for personskade ved sammenstøt med glass.

Det bør monteres sikkerhetsglass i vindu i trapperom. Trappene fungerer med dagens tilstand.

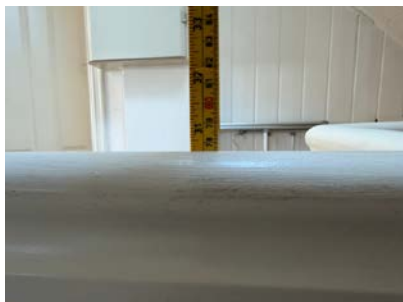
Rekkverkshøyde er under 90 cm. Avvik registrert i HMS punkt.

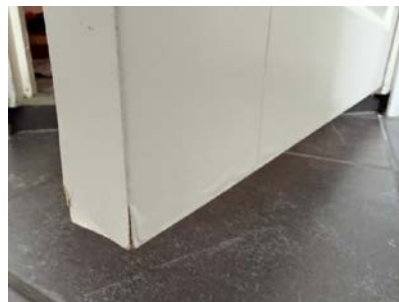
Fuktutsvelling/slitasje i nedre del av badedør.

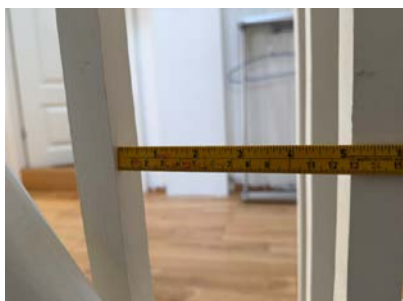
Åpninger i rekkverk er større enn 10 cm. Avvik registrert i HMS punkt.

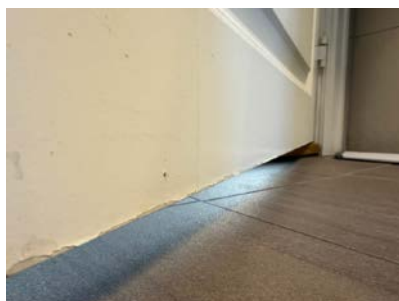
Fuktutsvelling/slitasje i nedre del av badedør.

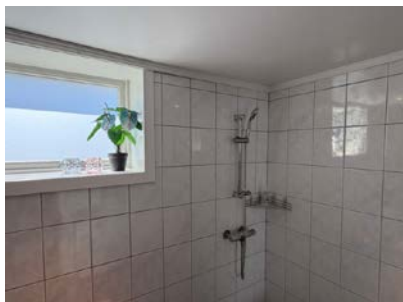
Vindu i våtsone.

Vindu bør fuktbeskyttes med feks. plexiglass eller forheng, ev. bør det monteres lukket dusjkabinett.

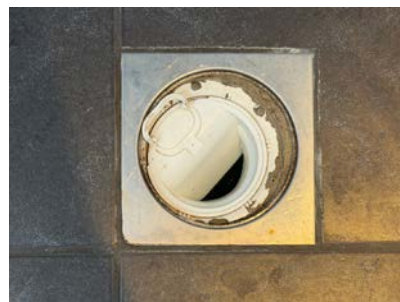
Plastsluk i dusjsone.

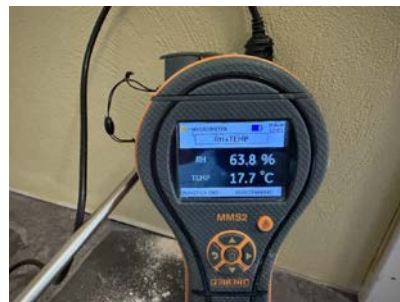
Måling av relativ luftfuktighet.

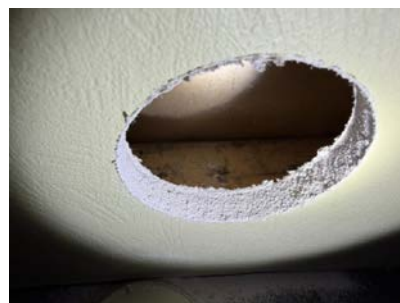
Synlig del av veggkonstruksjon etter hulltaking. Det er montert hvit blindlokk etter hulltaking.

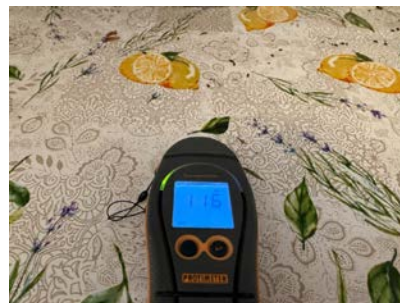
Ingen forhøyede fuktverdier ble registrert i kjøkkenbenken.

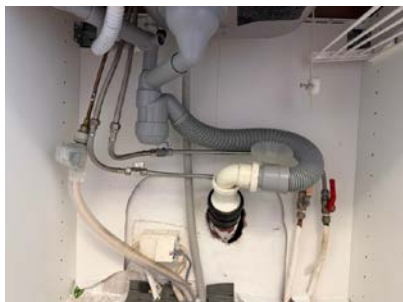
Røropplegg under vask.

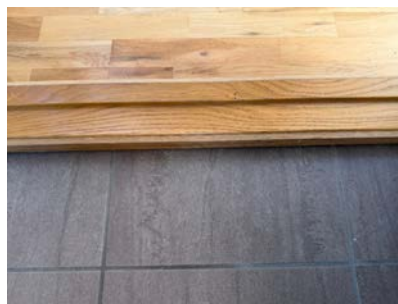
Feil type dørterskel på toalettrom. På toalettrom skal dørterskel være flat slik at det blir tilluftsspalte under dørblad.

Elektrisk avtrekksvifte bør monteres for å lukke avviket.  
Dørterskel bør skiftes slik at det blir tilluftsspalte under dør.
