RÅDAL

Grimseidvegen 93

Velkommen til
din nye bolig

Tilstandsrapport

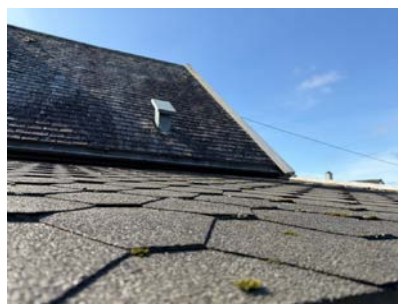
- Mer enn halvparten av forventet brukstid er passert på taktekkingen.
- Mer enn halvparten av forventet brukstid er passert på undertak.
- Det er påvist andre avvik:

Taktekking sett fra stige.

Taktekking bør jevnlig kontrolleres av fagperson. Dersom skifer har riss/sprekker og ikke holder tett og undertak/lekter etc. er i dårlig forfatning må taktekking skiftes.

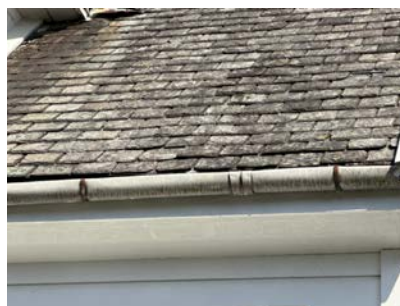
Rust på rennekroker.

- Det bør lages system for bortledning av vann fra taknedløp ved grunnmur.
- Overvåk tilstanden jevnlig. For å få tilstandsgrad 0 eller 1 må beslag/renner/nedløp skiftes ut, men tidspunktet for når dette er nødvendig er vanskelig å si noe om.

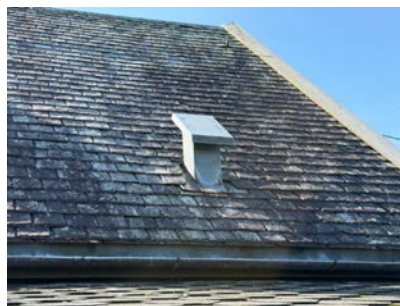
Rust på takhette.

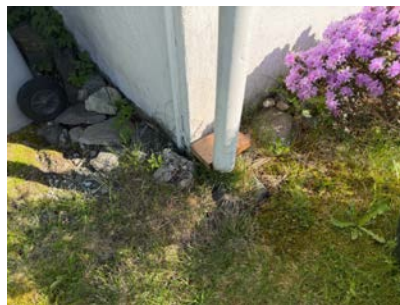
Nedløpsrør er avsluttet inntil grunnmuren. Det fører til unødvendig fuktpåvirkning inntil grunnmuren i det aktuelle område. Nedløpsvann bør ledes vekk i rør og vekk fra grunnmuren.

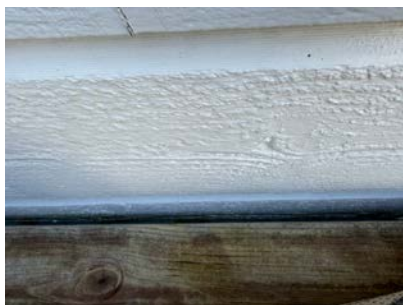
Ingen beslag i overgang kledning - terrassebord. Det fører til unødvendig fuktpåvirkning på nederste kledningsbord.

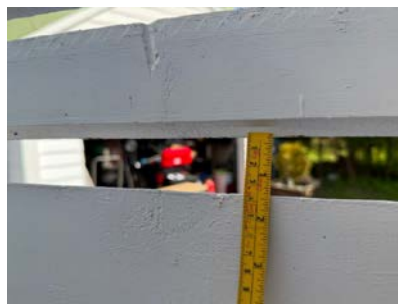
Åpninger mellom trebord er større enn 2 cm. Rekkverk skal utformes slik at klatring forhindres. Avvik registrert under HMS-punkt.

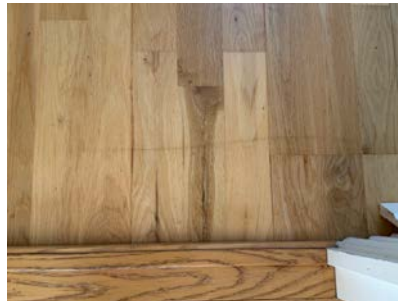
Slitasje/striper i parkettgulv i gang/trapperom i loft-etg. Må anses å være normal slitasje.

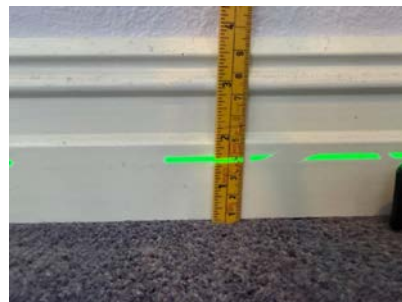
Bilder viser skjevheter i gulv på soverom 2 i loft-etg.

- Det er målt høydeforskjell på mellom 15-30 mm gjennom hele rommet. Tilstandsgrad 2 gis med bakgrunn i standardens krav til godkjente måleavvik.

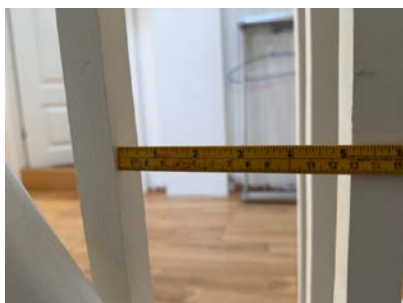
Åpninger i rekkverk er større enn 10 cm. Avvik registrert i HMS punkt.

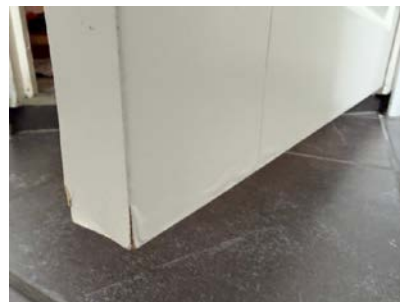
Fuktutsvelling/slitasje i nedre del av badedør.

Badedører bør lokal utbedres, ev. skiftes for å lukke avviket (lav kostnad).

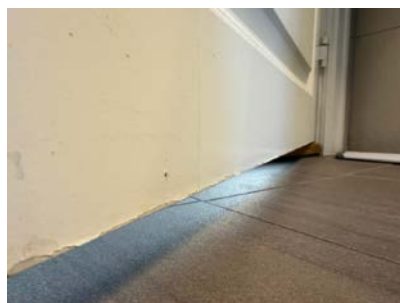
Fuktutsvelling/slitasje i nedre del av badedør.

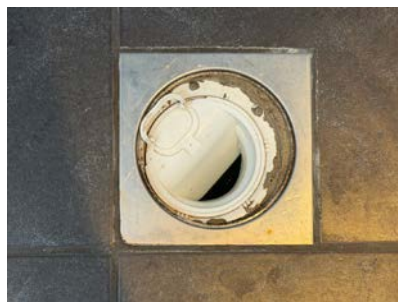
Plastsluk i dusjsone.

Badets alder tilsier at det bør vurderes å montere lukket dusjkabinett. Da vil badegulv og vegger få minimal fuktpåvirkning v/dusjing.

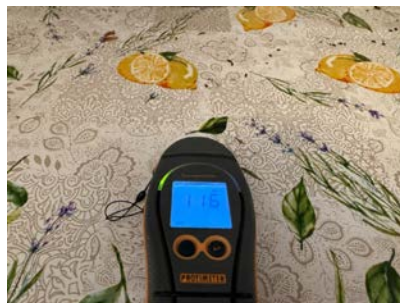
Ingen forhøyede fuktverdier ble registrert i kjøkkenbenken.
