# Tilstandsrapport

Enebolig

Barkerudsvingen 3, 1850 MYSEN

Befaringsdato: 23.01.2026

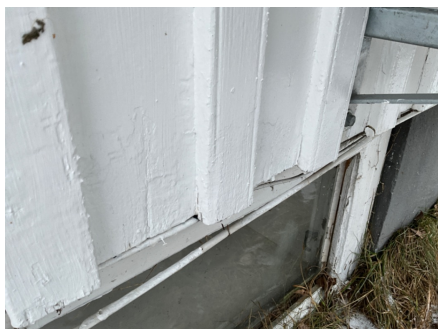
- Det er ingen eller liten lufting i nedre kant av kledning mot grunnmur.
- Det er påvist spredte råteskader i bordkledningen.
- Det er værslitt/oppsprukket trevirke/trepaneler.

- Ikke tilstrekkelig med lufting mellom kledning og yttervegg. God lufting er viktig og skal drenere ned og lede ut vann som trenger gjennom regnskjermen, slippe ut eventuell fuktighet fra indre deler av vegg og gi mulighet for at fuktighet kan tørke ut fra baksiden av regnskjermen.

- Kledningen viser værslitasje og tørkesprekker samt noe råte. Uten vedlikehold/utbedring kan det oppstå skader og redusert levetid på treverket, samt skader på konstruksjon rundt.

- Det bør etableres tilstrekkelig lufting mellom kledning og yttervegg for å sikre at eventuell fuktighet kan tørke ut, og for å redusere risikoen for fuktskader i konstruksjonen.

- Ved utskifting av kledning bør korrekt oppbygning med lufting prioriteres, da manglende lufting kan føre til oppfukting og skade på veggkonstruksjonen over tid.

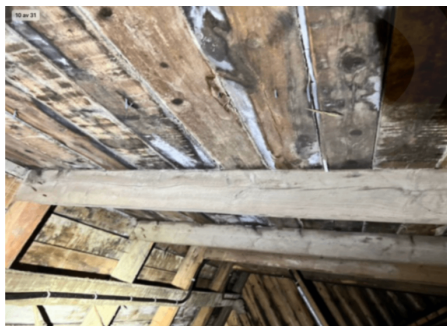
## 🔧 TG 2 Takkonstruksjon/Loft

- Det er begrenset/dårlig ventilering av takkonstruksjonen.
- Det er påvist fuktskjolder/skader i takkonstruksjonen.

- Registrert områder med muggsopp/svertesopp i undertaket på loftet. Årsak er trolig fordi det er for fuktig på loftet, fra boligen kommer fuktig luft opp på loftet, som kjøles ned.

- Begrenset med lufting ned mot ender av loftet. Skrå tretak med kaldt loft anbefaler en ca. 50 mm kontinuerlig spalte. God og kontinuerlig lufting er viktig, slik at risiko for skader reduseres.

- Påvist fuktskjolder i undertaket på befaringsdagen, ikke påvist unormale målinger ved fuktmåling. Gjennomføringer i taktekket er som regel svake punkt hvor det fort oppstår lekkasje. Kontinuerlig tilsyn er anbefalt.

- Muggsopp og svertesopp på undertaket indikerer for høy fuktighet på loftet. For å redusere risiko for videre skade bør ventilering forbedres. Selv om fuktmålingene var normale på befaringsdagen, kan fuktskjolder tyde på tidligere fuktproblemer, særlig rundt gjennomføringer i taktekket. Uten forbedret ventilasjon og jevnlig tilsyn kan fukt og soppvekst forverres over tid

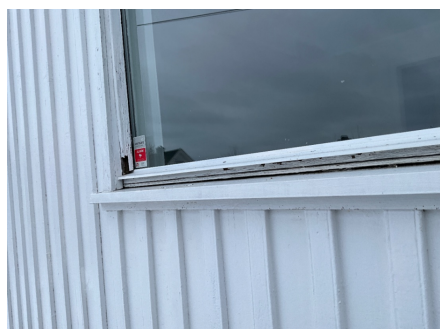
## Vinduer - eldre

- Det er påvist noen glassruter som er punktert eller sprukne.
- Det er påvist vinduer med fukt/råteskader.
- Karmene i vinduer er slitte og det er sprekker i treverket.

- Vinduets karm er slitt med synlige sprekker i treverket. Dette kan tyde på nedbrytning av materialet, som kan være forårsaket av aldring, fuktpåvirkning eller manglende vedlikehold. Slitasjen kan svekke karmenes funksjon og tetthet over tid. Påvist råteskader i vinduer i stue, kjeller og toalettrom.

Uten tiltak vil isolasjonsevnen svekkes, noe som kan føre til økt varmetap og fuktinntrengning, samt forverring av råteskadene og skader i konstruksjoner rundt.

Punkterte glass og slitte vinduer samt råteskader bør utbedres for å opprettholde isoleringsevne og tetthet.

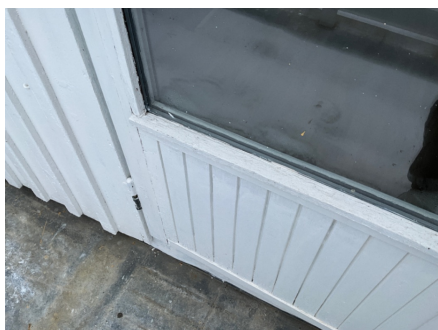
- Det er påvist dører med punkterte eller sprukne glassruter.
- Karmene i dører er værslitte utvendig og det er sprekker i treverket.

Terrassedøren bør skiftes ut eller utbedres, inkludert utskifting av punktert glass og utbedring av værslitte karmen og sprekker i treverket. Dette bør gjøres for å hindre ytterligere varmetap, redusert isoleringsevne og for å sikre dørens funksjonalitet og levetid.

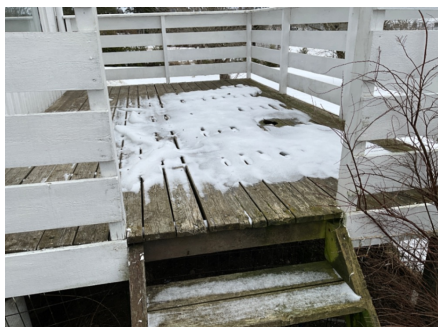
- Det er påvist fukt-/råteskader i konstruksjonen.
- Balkong/terrasse ligger over innredede boligrom, usikker konstruksjon. Konstruksjonsutforming gir økt fare for skader.
- Konstruksjonene har skjevheter.

- Balkong/terrasse er plassert over innredede boligrom, og konstruksjonens utforming er usikker. Denne plasseringen og utformingen gir økt risiko for fuktskader eller lekkasjer, som kan påvirke de underliggende boligrommene over tid hvis det ikke er tilstrekkelig sikret mot vanninntrenging.

- Det er påvist råteskader i gulvbordene, samt generell slitasje. I tillegg er det oppdaget skader på enkelte bord som følge av brann. Dette kan svekke gulvets struktur og funksjon over tid.

- Det er påvist skjevheter i veranda, sannsynligvis som følge av utilstrekkelig eller mangelfullt grunnarbeid. Dette kan ha ført til setninger i underlaget, som har påvirket plattingens stabilitet og jevnhet over tid.

- Råteskadet trekledning på terrasse/balkong bør skiftes ut for å sikre konstruksjonens stabilitet og forhindre videre nedbrytning. Skadet treverk må fjernes, og nytt, behandlet treverk bør installeres for å forhindre fremtidige råteskader. Det er også viktig å kontrollere om råteskaden har spredd seg til andre deler av konstruksjonen. Dersom tiltaket ikke gjennomføres, kan råteskaden forverres og spre seg, noe som kan svekke bæreevnen og sikkerheten til terrassen/balkongen.

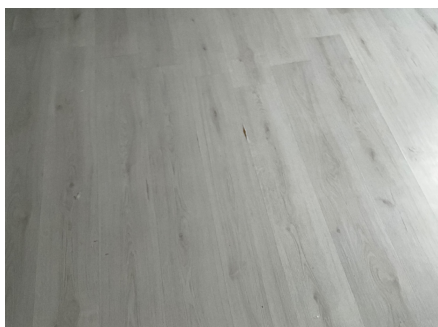
### 🔍 TG 2 Overflater

- De innvendige overflatene har en slitasjegrad som overstiger det man normalt kan forvente ved vanlig bruk. Dette inkluderer tydelige tegn på slitasje som riper, misfarging, eller andre skader som tyder på at overflatene har vært utsatt for høy belastning eller utilstrekkelig vedlikehold over tid.

Overflatene bør utbedres eller fornyes for å sikre tilfredsstillende funksjon og estetikk.

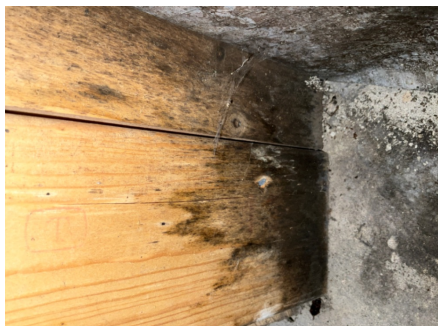
- Det er gjennom målinger påvist høyt fuktnivå i trevegger i underetg./kjeller, det er derfor ikke foretatt hulltaking
  - Det er påvist indikasjoner på noe fuktgjennomtrenging i kjellergulv.
  - Det er påvist indikasjoner på noe fuktgjennomtrenging inn i kjellermur.
- Takstmannen gjorde fuktsøk direkte på grunnmursvegger ved hjelp av ett Protimeter, påvist unormale verdier.
- Det er ikke montert fuktsperre eller lagt isolasjon mot grunnen, det må derfor påregnes fukt fra grunnen.

- Det er påvist høyt fuktnivå i trevegger i kjelleren basert på målinger. På grunn av dette er det ikke utført hulltaking, da fuktproblemene allerede er tydelige. Dette indikerer en risiko for fuktskader.

- Andre tiltak:
- Takstmannen anbefaler at det utføres ytterligere undersøkelser og nødvendige utbedringer. For å forhindre videre skadeutvikling, bør de innforede veggene rives. Gitt alderen på dreneringen, anbefales det at murveggene ikke kles inn, men heller får god luftsirkulasjon for å redusere risikoen for fuktskader.

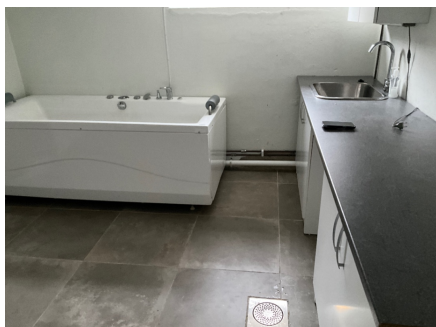
- Badet kan fortsatt brukes med et tett dusjkabinett eller badekar, men det er ingen garantier for fuktsikkerhet ved lekkasjer. For å lukke avviket må våtrommet renoveres med riktig tettesjikt og utførelse. Uten tiltak er det risiko for lekkasjer og fuktskader som kan påvirke tilstøtende konstruksjoner. Jevnlig rensing av sluket er viktig. Feil i tetting rundt sluket er den største årsaken til lekkasjer fra bad. Det er derfor viktig at ikke vannet blir stående over vannlåsen i sluket.

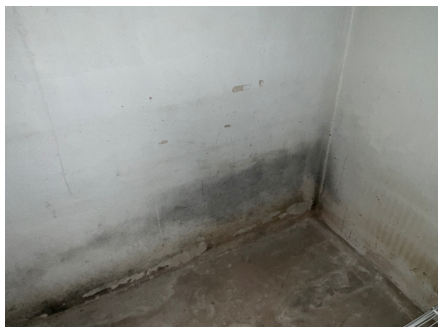
- Dreneringen ser ut til å ha begrenset effekt rundt deler av boligen, og det anbefales en nærmere undersøkelse av drenssystemet. Bruken av kjelleren vil være avgjørende for om omdrenering eller forbedring av dreneringen er nødvendig. Dersom tiltak ikke gjennomføres, kan fuktinntrengning føre til skader på grunnmur og kjeller, med potensielt kostbare reparasjoner som resultat.

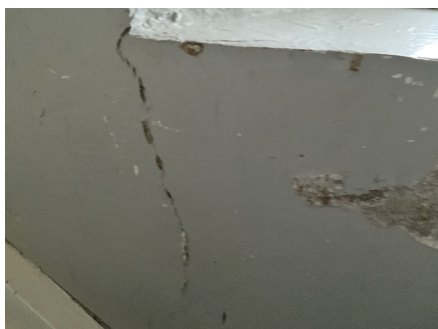
## TG 2 Grunnmur og fundamenter

#### • Grunnmuren har sprekkdannelser.

- Sprekkene bør overvåkes regelmessig for å unngå forverring. Tetting kan bli aktuelt for å hindre vanninntrengning og frostskaader.

- Dersom sprekken utvikler seg, bør det vurderes ytterligere undersøkelser og utbedring for å redusere risiko for vannskaader, frostskaader og eventuelle setningsskaader i konstruksjonen.
