# Barkerudsvingen 3

Enebolig  
Barkerudsvingen 3, 1850 MYSEN  
INDRE ØSTFOLD kommune  
# gnr. 155, bnr. 63

Befaringsdato: 23.01.2026    Rapportdato: 28.01.2026    Oppdragsnr.: 13975-3268    Referansenummer: LL1257  
Foretak: Moen Takst AS    Takstingeniør: Are Johan Moen

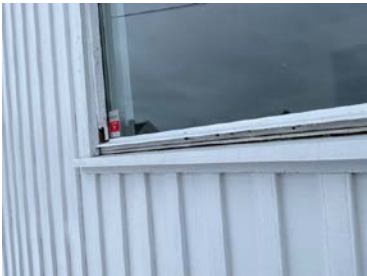
## TG 1 Vinduer - 2016

Vinduer har rammer og karmen av tre.  
Vindusglass har 2-lags isoler-/energiglass fra 2016.  
- Vinduer fremstår i normal stand og forfatning, med alder tatt i betraktning. De ser ut til å opprettholde sin tiltenkte bruksfunksjon, uten tegn til vesentlig slitasje eller skade som påvirker funksjonaliteten. Vinduenes tilstand anses som forventet for deres alder og bruk.

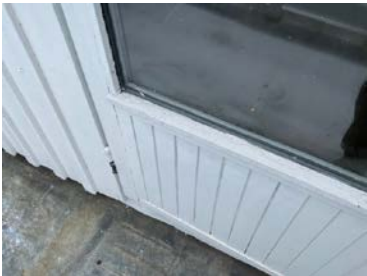
## TG 1 Dører - 2015

Ytterdør med glassfelt, fra 2015.  
Terrassedør med isolerglass, fra 2015.

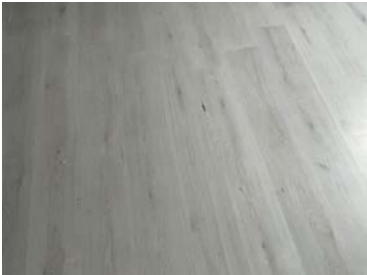
### TO 2 Etasjeskille/gulv mot grunn

Det er målt høydeforskjell på mellom 15-30 mm gjennom hele rommet. Tilstandsgrad 2 gis med bakgrunn i standardens krav til godkjente måleavvik. Målt høydeforskjell på mellom 10 - 20 mm innenfor en lengde på 2 meter. Tilstandsgrad 2 gis med bakgrunn i standardens krav til godkjente måleavvik

Konsekvensen av avvikene er hovedsakelig estetisk, men kan påvirke møblering og innredning.

Kostnadsestimat: 20 000 - 100 000

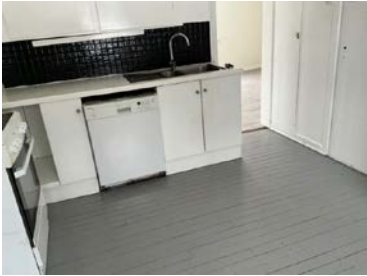
### 1. ETASJE > KJØKKEN

Det er påvist skader på overflater/kjøkkeninnredning utover normal slitasjegrad.

- Selv om kjøkkeninnredningen har påvist slitasje og skader, er den fortsatt funksjonell, og det er ikke behov for umiddelbare tiltak. På sikt kan det imidlertid være nødvendig å vurdere utskifting av enkelte deler, som fronter eller hengsler, for å opprettholde funksjonaliteten. Dersom slitasjen forverres over tid, kan det bli aktuelt med full utskifting av kjøkkeninnredningen. Uten tiltak kan dette føre til ytterligere forringelse av både funksjon og estetikk, noe som til slutt kan påvirke kjøkkenets brukervennlighet.

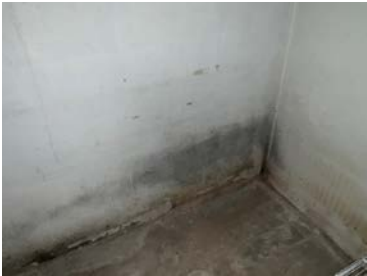
### TO 2 Grunnmur og fundamenter

Grunnmuren har sprekkdannelser.

Bygningen har betong grunnmur.

- Sprekkene bør overvåkes regelmessig for å unngå forverring. Tetting kan bli aktuelt for å hindre vanninntrengning og frostskaader.

- Dersom sprekken utvikler seg, bør det vurderes ytterligere undersøkelser og utbedring for å redusere risiko for vannskaader, frostskaader og eventuelle setningsskaader i konstruksjonen.
