# Barkerudsvingen 3

Velkommen til  
din nye bolig

I forbindelse med salget er det utarbeidet en tilstandsrapport fra bygningssakkyndig. Rapporten gir en teknisk vurdering av boligen og påviser eventuelle avvik. Det er viktig å merke seg at forhold som er vurdert med TG2 og TG3 bør gjennomgås nøye, ettersom disse indikerer avvik fra normal slitasje eller høy alder, og kan

Befaringsdato: 23.01.2026

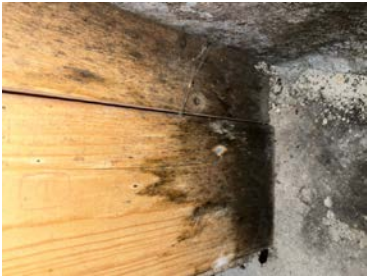
## TG 2 Krypjkjeller

Krypkjeller  
Det er ikke adkomst til krypkjelleren og den er ikke  
undersøkt innvendig. Krypkjeller regnes for å være en  
risikokonstruksjon som er utsatt for fukt- og råteskader i  
bunnsvill, trebjelkelaget og andre tilstøtende  
konstruksjoner, på grunn av fuktighet fra grunnen og  
kondensering ved temperaturforskjeller. Selv om det ikke  
er avdekket tegn på skader, betyr ikke dette  
nødvendigvis at det ikke foreligger skader i eller i  
forbindelse med krypkjelleren.

Krypjkjeller under inngangspartiet.

Konsekvens/tiltak:  
Bedre ventilasjon bør etableres i krypkjelleren for å  
 redusere fuktproblemer. Hvis mulig, bør adkomst til  
krypkjelleren etableres slik at den kan inspiseres, da det  
er en utsatt konstruksjon. Terrengfallet rundt bygningen  
må utbedres for å hindre vannansamling ved  
konstruksjonen. Uten disse tiltakene kan det oppstå fukt-  
og råteskader over tid.

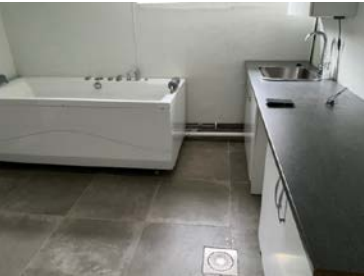
## KJELLER > BAD/VASKEROM

Konsekvens/tiltak:  
Badet kan fortsatt brukes med et tett dusjkabinett, men det er ingen garantier for fuktsikkerhet ved lekkasjer. For å lukke avviket må våtrommet renoveres med riktig tettesjikt og utførelse. Uten tiltak er det risiko for lekkasjer og fuktskader som kan påvirke tilstøtende konstruksjoner. Jevnlig rensing av sluket er viktig. Feil i tetting rundt sluket er den største årsaken til lekkasjer fra bad. Det er derfor viktig at ikke vannet blir stående over vannlåsen i sluket. Kostnadsestimat: kr. 200 000 - 500 000,-

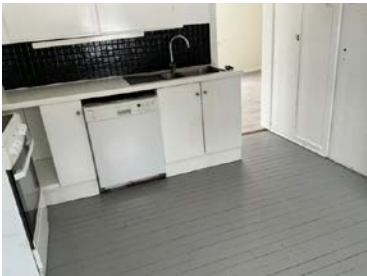
### 1. ETASJE > KJØKKEN

Kjøkken - Overflater og innredning  
Det er påvist skader på overflater/kjøkkeninnredning  
utover normal slitasjegrad.

Selv om kjøkkeninnredningen har påvist slitasje og skader, er den fortsatt funksjonell, og det er ikke behov for umiddelbare tiltak. På sikt kan det imidlertid være nødvendig å vurdere utskifting av enkelte deler, som fronter eller hengsler, for å opprettholde funksjonaliteten. Dersom slitasjen forverres over tid, kan det bli aktuelt med full utskifting av kjøkkeninnredningen. Uten tiltak kan dette føre til ytterligere forringelse av både funksjon og estetikk, noe som til slutt kan påvirke kjøkkenets brukervennlighet.

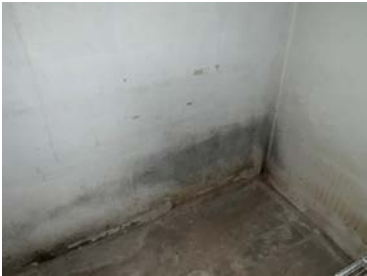
### Grunnmur og fundamenter

**Grunnmur og fundamenter**  
Grunnmuren har sprekkdannelser.

Bygningen har betong grunnmur.

- Sprekkene bør overvåkes regelmessig for å unngå forverring. Tetting kan bli aktuelt for å hindre vanninntrengning og frostskaader.

- Dersom sprekken utvikler seg, bør det vurderes ytterligere undersøkelser og utbedring for å redusere risiko for vannskaader, frostskaader og eventuelle setningsskaader i konstruksjonen.
