MYSEN

Barkerudsvingen 3

Innholdsrik enebolig med tilhørende
fradelt tomt

Befaringsdato: 23.01.2026 Rapportdato: 28.01.2026 Oppdragsnr.: 13975-3268 Referansenummer: LL1257

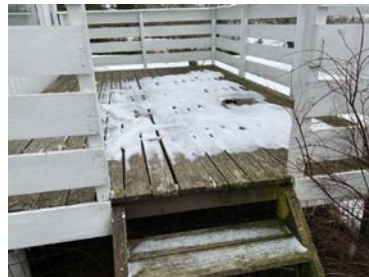
TG 2 Overflater

Overflatene bør utbedres eller fornyes for å sikre tilfredsstillende funksjon og estetikk.

Dersom tiltak ikke gjennomføres, kan videre slitasje føre til redusert levetid, økt vedlikeholdsbehov og svekket innemiljø.

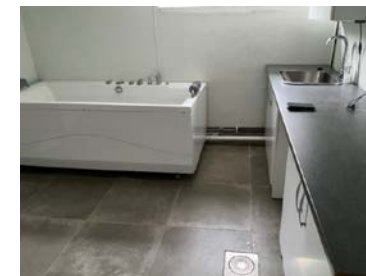
KJELLER > BAD/VASKEROM

TG IU Tilliggende konstruksjoner våtrom

- Badet kan fortsatt brukes med et tett dusjkabinett, men det er ingen garantier for fuktsikkerhet ved lekkasjer. For å lukke avviket må våtrommet renoveres med riktig tettesjikt og utførelse. Uten tiltak er det risiko for lekkasjer og fuktskader som kan påvirke tilstøtende konstruksjoner. Jevnlige rengjøring av sluket er viktig. Feil i tetting rundt sluket er den største årsaken til lekkasjer fra bad. Det er derfor viktig at ikke vannet blir stående over vannlåsen i sluket.

Kostnadsestimat: 200 000 - 500 000

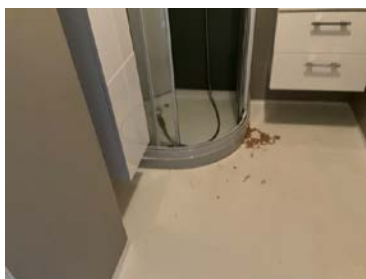
2. ETASJE > BAD

Tilleggende konstruksjoner våtrom

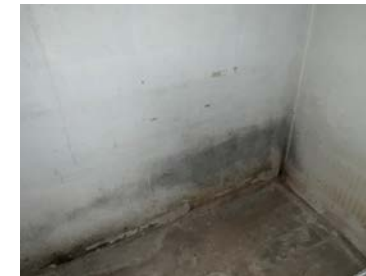
TO 2 Grunnmur og fundamenter

Bygningen har betong grunnmur.

- Sprekkene bør overvåkes regelmessig for å unngå forverring. Tetting kan bli aktuelt for å hindre vanninntrengning og frostskaader.

- Dersom sprekken utvikler seg, bør det vurderes ytterligere undersøkelser og utbedring for å redusere risiko for vannskaader, frostskaader og eventuelle setningsskaader i konstruksjonen.
