# Tilstandsrapport

📍 Friis' gate 3, 0187 OSLO

# gnr. 230, bnr. 41, snr. 6

Rapportdato: 23.07.2025

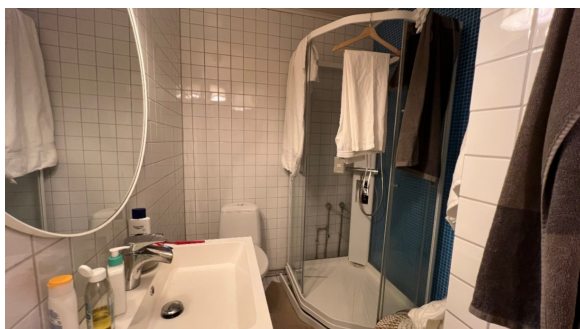
### 3. ETASJE > BAD

- Det er avvik:
- \* Stedvis hull i veggfliser og flisfuger etter tidligere innfestinger.
- \* Himling bærer noe preg av alder og slitasje.
- \* Sokkelfliser mangler/har falt av.
- \* Tilstandsgrad er i tillegg satt ut fra bygningsdelenes og overflatenes alder samt underliggende konstruksjoner.

- Det er avvik:
- \* Det er stedvis riss/sprekker i gulvfliser. Kan skyldes utettheter i tettesjikt.
- \* Tilstandsgrad er i tillegg satt ut ifra alder på underliggende konstruksjoner.

Sluket fremstår tilsmusset og tilgrodd, og det er ikke mulig å visuelt bekrefte tilstedeværelse av slukmansjett eller korrekt tilkobling mellom membran og sluk. Utførelsen fremstår som uoversiktlig, og det er ikke dokumentert hvorvidt tettesjiktet er ført korrekt og tett ned i sluket i henhold til gjeldende forskrifter. Dette er en kritisk del av våtrommets tetthetsfunksjon. Det kan ikke verifiseres at løsningen er fullgod og sikker mot lekkasje.

- Tiltak:
- Himlingen bærer preg av alder og slitasje og kan med fordel rengjøres, pusses og overflatebehandles, eventuelt skiftes dersom tilstanden tilsier det.
- Sokkelfliser som mangler eller har falt av, bør reetableres for å sikre et helhetlig og funksjonelt gulvavslutning. Manglende sokkelfliser kan føre til fuktoptak i veggkonstruksjonen ved vannsøl, samt forringet helhetsinntrykk.

- Tiltak:
- Det anbefales å foreta en nærmere undersøkelse for å avdekke årsaken til sprekkdannelsen. Dette inkluderer å kontrollere underlaget for bevegelse, samt kartlegging av eventuell svikt eller utetthet i tettesjiktet

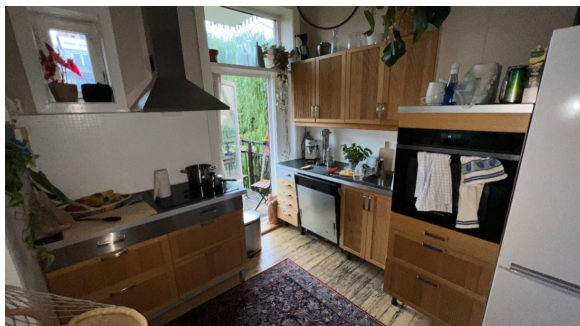
## 3. ETASJE > KJØKKEN

Det er ikke monter lekkasjevarsler med vannstoppventil på kjøkken.

Det anbefales å ettermontere lekkasjesensorer med automatisk vannstoppventil på kjøkken.
