LEIEKONTRAKT

Leieobjektet er 1 soverom og andel av fellesområder i en 4 roms leilighet i Friis'gate 3, gnr. 230, bnr. 41, Snr. 6 i Oslo. Leiligheten ligger i 3. etasje, og har 3 soverom, stue / allrom / kjøkken, bod, kjellerbod, toalett / bad og balkong. Rett til å benytte felles bakgård følger leiligheten. Boligen leies ut slik den er ved overtakelsen. Denne kontrakten kan ikke tinglyses på eiendommen.

Befaringsdato: 05.07.2025

4-roms leilighet i 3.etasje med balkong.
Beliggende i bydel Gamle Oslo.

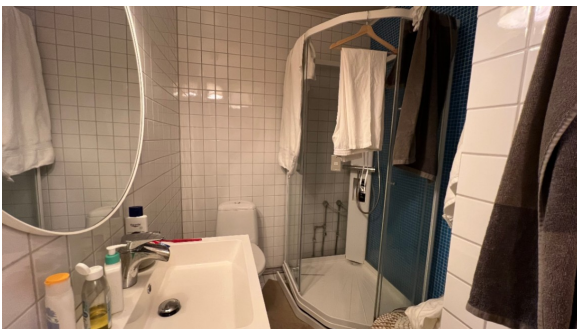
3. ETASJE > BAD

1 TG 2 Overflater vegger og himling

- Det er avvik:
- * Stedvis hull i veggfliser og flisfuger etter tidligere innfestinger.
- * Himling bærer noe preg av alder og slitasje.
- * Sokkelfliser mangler/har falt av.
- * Tilstandsgrad er i tillegg satt ut fra bygningsdelenes og overflatenes alder samt underliggende konstruksjoner.

- Tiltak:
Himlingen bærer preg av alder og slitasje og kan med fordel rengjøres, pusses og overflatebehandles, eventuelt skiftes dersom tilstanden tilsier det.
- Sokkelfliser som mangler eller har falt av, bør reetableres for å sikre et helhetlig og funksjonelt gulvavslutning. Manglende sokkelfliser kan føre til fuktoptak i veggkonstruksjonen ved vannsøl, samt forringet helhetsinntrykk.

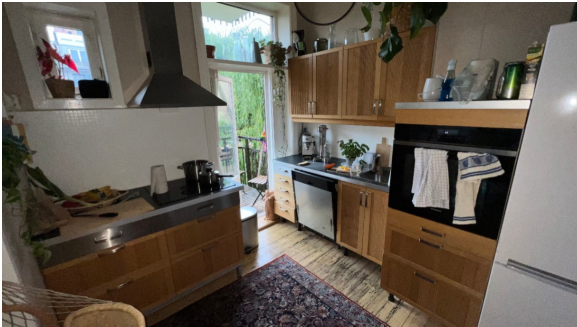
3. ETASJE > KJØKKEN

⌚ TG 2 Avtrekk
