Enebolig  
Elgfaret 27  
2090 Hurdal

Dato: 26/01/2026

**OM EIERSKIFTERAPPORT™**

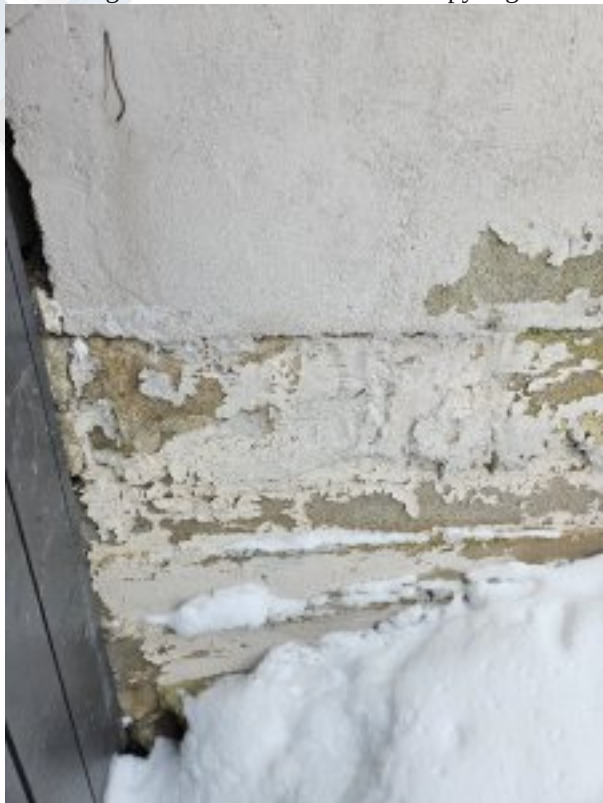
### **TG 3** 1.1 Byggegrunn, fundamenter, grunnmur, drenering og sikring mot vann og fuktighet

Det er avskallet puss og maling, stedvis små riss og sprekker på alle de 3 sidene av boligen med synlig grunnmur. TG2

Årsak: Sprekkdannelser i vegg har karakter som er forenlig med bevegelser i grunnen og aldersslitasje.

Risiko: Videre bevegelser kan føre til økt sprekkdannelse og påvirkning av konstruksjonens stabilitet.

Det ble fuktsøkt forhøyede fuktverdier på innvendig vegger og støpt gulv i kjelleretasjen. Det er synlig fuktoppsug og saltutslag på samtlige kjeller vegger innvendig. TG3 Se også punkt 9.1.1 - 9.1.3 for beskrivelse og vurdering av kjeller.

Risiko: Videre fuktpåvirkning kan føre til økt nedbrytning av materialer i veggkonstruksjonen.

Konsekvens: Forholdet kan medføre behov for utbedring av veggkonstruksjonen dersom fuktpåvirkningen vedvarer.

Anbefalt tiltak: Det anbefales å få vurdert sprekkdannelsene av fagperson med geoteknisk eller bygningsfaglig kompetanse for å avklare årsak, utvikling og eventuelt behov for tiltak.

Anbefalt tiltak: Det anbefales å undersøke veggkonstruksjonen nærmere ved åpning eller fuktmåling, utført av fagperson, for å avklare omfang og behov for utbedring.

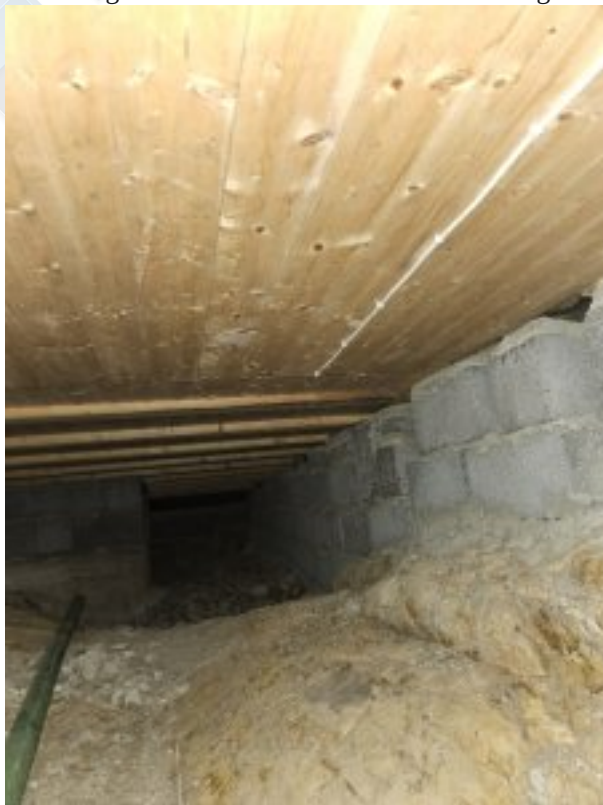
### TG 3 1.2 Kryp-kjeller

Det er synlig fukt på fjell, fuktoppsug og saltutslag på vegger. Det er ingen fuktsperre (plast) mot grunn. TG3

Årsak: Synlig fukt kommer fra vannårer i fjellet, terreng og dreneringsvikt.

Risiko: Videre fuktpåvirkning kan føre til økt nedbrytning av materialer i veggkonstruksjonen og stubbeloft.

Konsekvens: Forholdet kan medføre behov for utbedring av veggkonstruksjonen og stubbeloft dersom fuktpåvirkningen vedvarer.

Anbefalt tiltak Det anbefales å undersøke veggkonstruksjonen og stubbeloft nærmere ved åpning eller fuktmåling, utført av fagperson, for å avklare omfang og behov for utbedring.

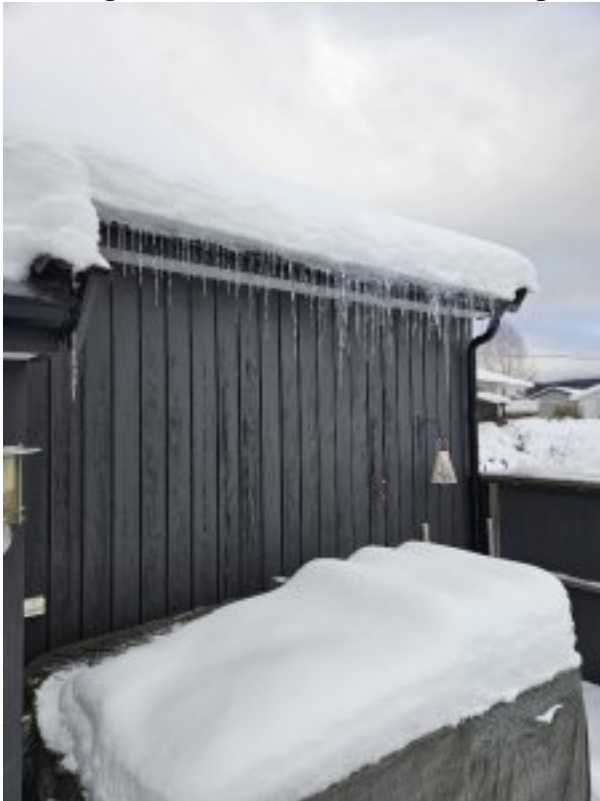
Panelbord vurderes å ha mye tørrsprekker og slitte overflater og det er flere panelbord som har vridd seg. TG2

Deler av ytterkledning på fremsiden av boligen er montert for nærme grunn og står disponibel for fuktinntrenging. TG2

Risiko: Dette medfører økt risiko for oppfukting og råteskader, spesielt i perioder med mye nedbør eller snøsmelting.

Konsekvens: Forholdet kan medføre behov for utbedring av veggkonstruksjonen dersom fuktpåvirkningen vedvarer.

Anbefalt tiltak: Det anbefales å undersøke veggkonstruksjonen nærmere ved åpning eller fuktmåling, utført av fagperson, for å avklare omfang og eventuelt behov for utbedring.

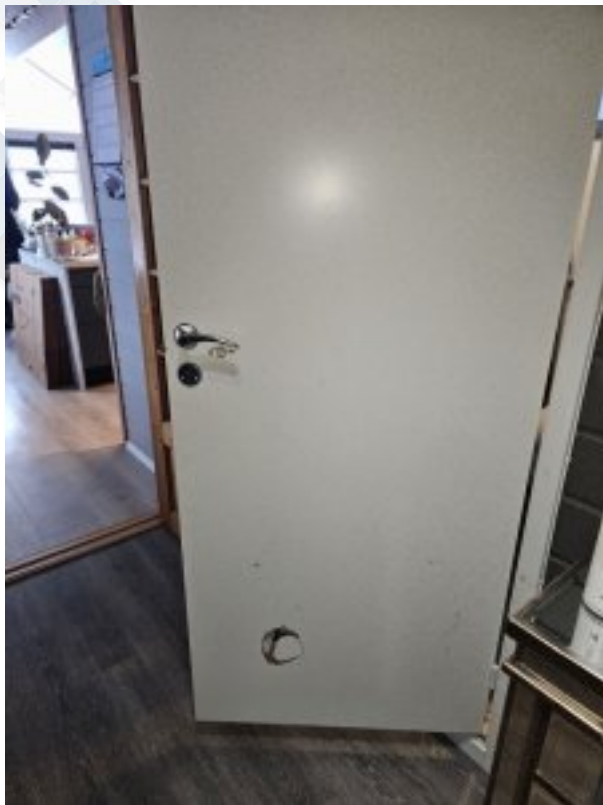
#### TG 2 3.1 Vinduer og ytterdører

Vinduer og terrassedører vurderes å ha bruksslitasje som slitemerker på overflaten, noen fuktskjolder, hakk og vinduer og terrassedører som subber i karm på enkelt steder. Det settes også tilstandsgrad TG2, grunnet at vinduer og terrassedører har passert

Risiko: Slitasjen kan gi risiko for redusert, tetthet rundt vinduene, skjulte skader, kvalitet og levetid på materialenes overflater.

Ytterdører og innerdører vurderes å ha bruksslitasje som slitemerker på overflaten, noen fuktskjolder, slagskade på dør i til vaskerom, hakk og dører som subber litt i karm på enkelt steder. Det settes også tilstandsgrad TG2, grunnet at dører har passert mer enn halvparten av sin forventede levetid.

Risiko: Slitasjen kan gi risiko for redusert, tetthet rundt dører skjulte skader, kvalitet og levetid på materialenes overflater.

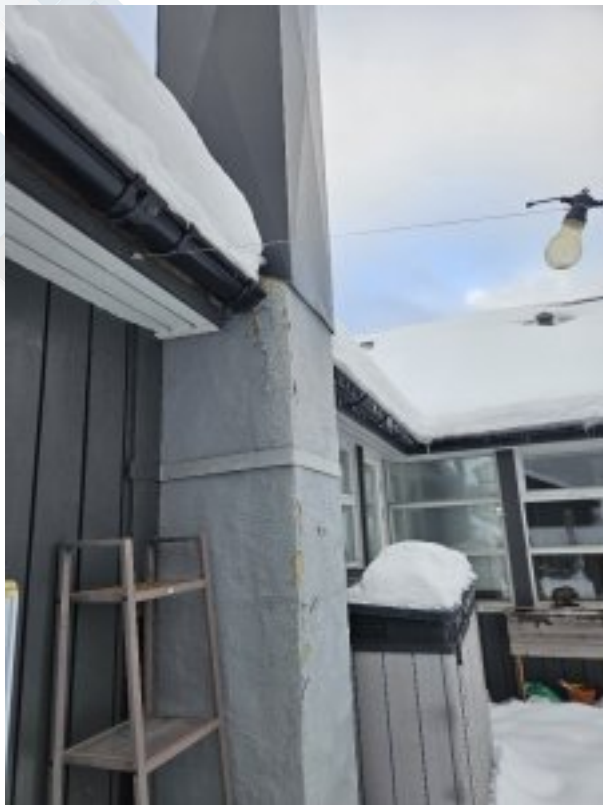
##### TG 2 4.2 Undertak, lekter og yttertekking (taktekkingen)

Skorstein utvendig mangler pipehatt, det er fuktskader og avflassing på pussoverflaten. TG2

Årsak: Det mangler pipehatt, det er fuktinntrenging i skorsteinen.

Risiko: Videre fuktpåvirkning kan føre til økt nedbrytning av materialer i veggkonstruksjonen og skorsteinen.

Konsekvens: Forholdet kan medføre behov for utbedring av veggkonstruksjonen og skorsteinen dersom fuktpåvirkningen vedvarer.

Anbefalt tiltak: Det anbefales å undersøke veggkonstruksjonen og skorsteinen nærmere ved åpning eller fuktmåling, utført av fagperson, for å avklare omfang og behov for utbedring.

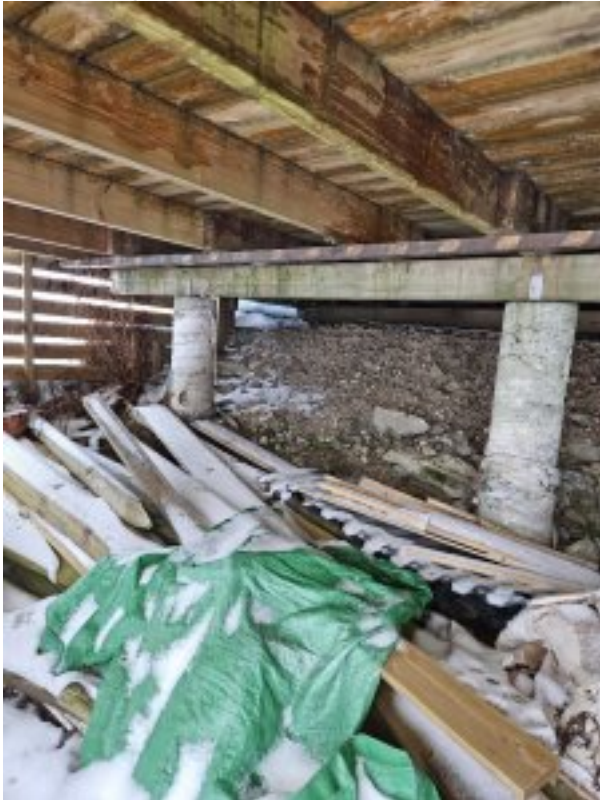
Pilarer (støtter) under terrassen har sprekker og er skeive. TG2

Årsak: Sprekkdannelse i pilarer har karakter som er forenlig med bevegelser i grunnen.

Risiko: Videre bevegelser kan føre til økt sprekkdannelse og påvirkning av konstruksjonens stabilitet.

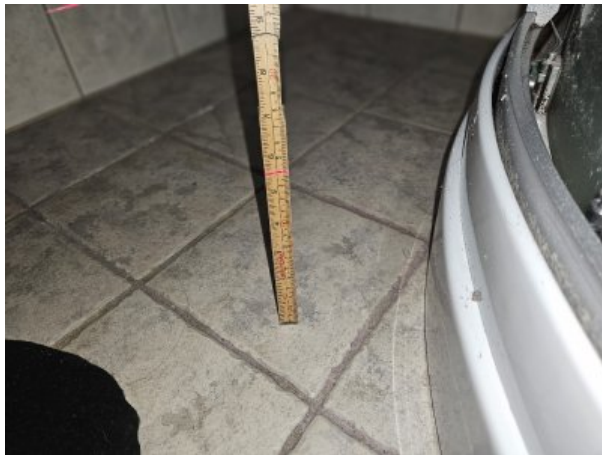
Det er synlig fuktoppsug i vegg og gulv bak dusjkabinettet. Det er bom, sprekk og det er merker stedvis på flisegulvet. TG3

Årsak: Forholdet har karakter som tilsier at det er fuktpåvirkning fra utett membran og slitasje i fra daglig bruk av badet.

Risiko: Videre fuktpåvirkning kan føre til økt nedbrytning av materialer i veggkonstruksjonen og i etasjeskillet.

Konsekvens: Forholdet kan medføre behov for utbedring av veggkonstruksjonen og av etasjeskillet dersom fuktpåvirkningen vedvarer.

Anbefalt tiltak: Det anbefales å undersøke veggkonstruksjonen og etasjeskillet nærmere ved åpning eller fuktmåling, utført av fagperson, for å avklare omfang og behov for utbedring.

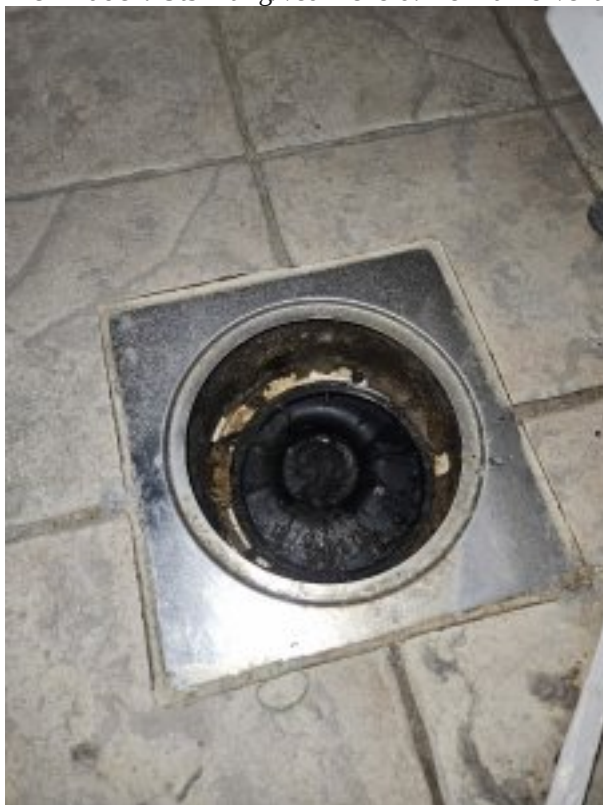
#### **TG 3** 7.1.3 Membran, tettesjiktet og sluk

Bak dusjkabinettet er det synlig fuktoppsug i vegg. Det er ingen synlig mansjett under klemring i sluket og det ble avdekket synlig fukt i tak/himlingen i kjelleretasjen. TG3

Risiko: Videre fuktpåvirkning kan føre til økt nedbrytning av materialer i veggkonstruksjonen og etasjeskillet.

Konsekvens: Forholdet kan medføre behov for utbedring av berørte bygningsdeler dersom fuktpåvirkningen vedvarer.

Anbefalt tiltak: Det anbefales å undersøke veggkonstruksjonen og etasjeskillet nærmere ved åpning eller fuktmåling, utført av fagperson, for å avklare omfang og behov for utbedring.

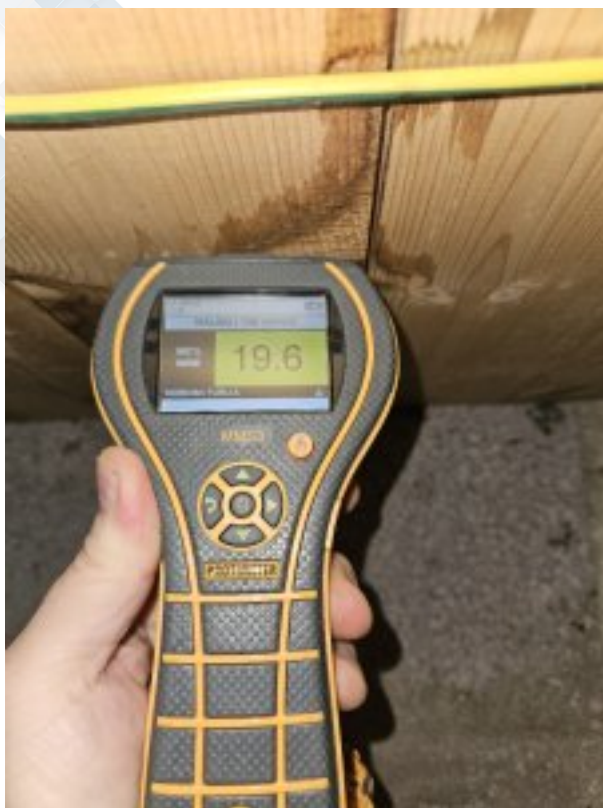
### 9.1 Kjeller

På befaringstidspunktet ble det avdekket fukt i tak/himling under badet, vegger har synlig fuktoppsug og saltutslag stedvis. TG3

Årsak: Langvarig fuktpåvirkning har gitt forhold som er forenlig med fuktmerker på overflaten, dreneringsvikt og at det mangler membran på badet.

Risiko: Fukten kan utvikle seg videre og redusere bæreevne og funksjon i konstruksjonen.

Anbefalt tiltak: Det anbefales å undersøke veggkonstruksjonen og etasjeskillet nærmere ved åpning eller fuktmåling, utført av fagperson, for å avklare omfang og behov for utbedring.

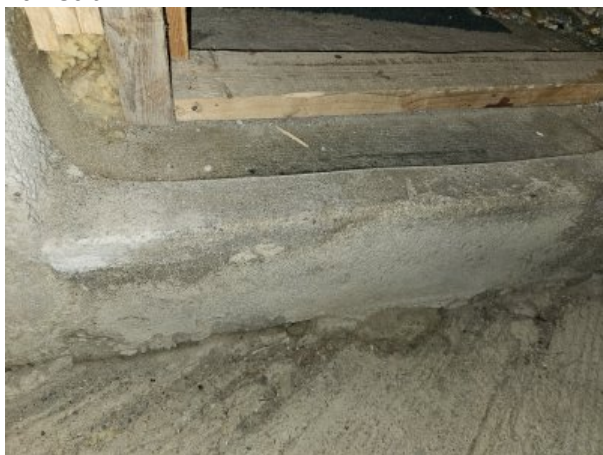
### TG 3 9.1.2 Gulvets overflate

På befaringstidspunktet ble det avdekket setningssprekker, riss og avflassing på betonggulvet. Det er synlig fukt og saltutslag mellom gulv og vegger i kjelleretasjen stedvis. TG3

Årsak: Langvarig fuktpåvirkning har gitt forhold som er forenlig med gulvets tilstand og bevegelser i grunnen.

Anbefalt tiltak: Det anbefales å få vurdert sprekkdannelsene og fuktpåvirkning av fagperson med bygningsfaglig kompetanse for å avklare årsak, utvikling og eventuelt behov for tiltak.
