HURDAL

Elgfaret 27

Enebolig  
Elgfaret 27  
2090 Hurdal

Boligens tekniske tilstand:

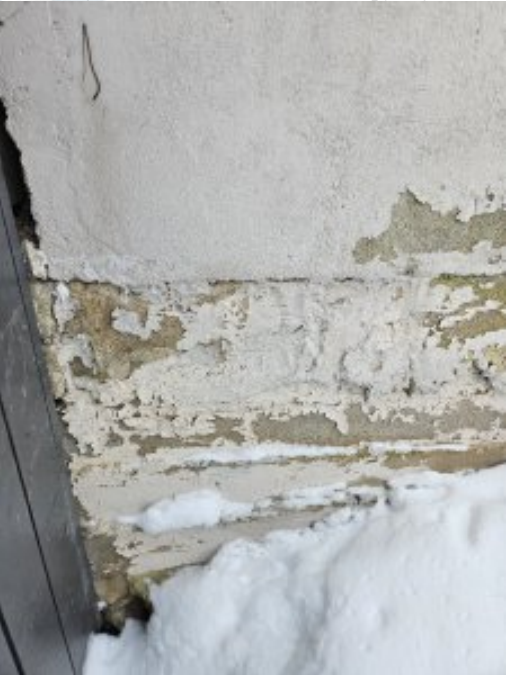
Det ble fuktsøkt forhøyede fuktverdier på innvendig vegger og støpt gulv i kjelleretasjen. Det er synlig fuktoppsug og saltutslag på samtlige kjeller vegger innvendig. TG3 Se også punkt 9.1.1 - 9.1.3 for beskrivelse og vurdering av kjeller.  
Årsak: Forholdet har karakter som tilsier at det er dreneringsvikt eller manglende drenering.  
Risiko: Videre fuktpåvirkning kan føre til økt nedbrytning av materialer i veggkonstruksjonen.  
Konsekvens: Forholdet kan medføre behov for utbedring av veggkonstruksjonen dersom fuktpåvirkningen vedvarer.  
Anbefalt tiltak: Det anbefales å undersøke veggkonstruksjonen nærmere ved åpning eller fuktmåling, utført av fagperson, for å avklare omfang og behov for utbedring.

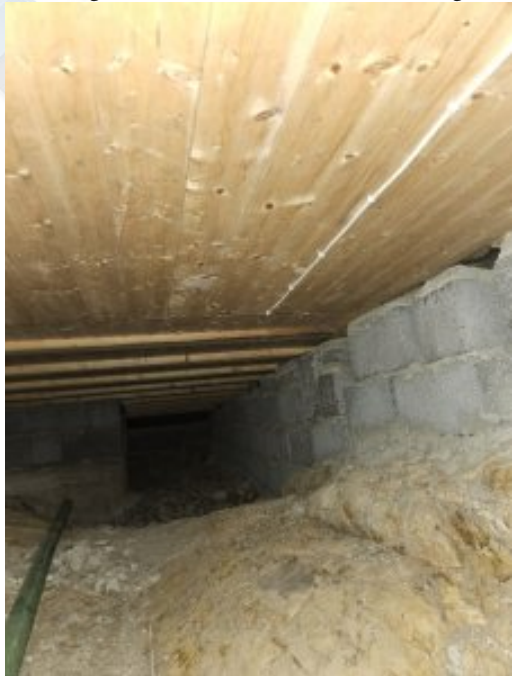
TG 3 1.2 Kryp kjeller

Det er synlig fukt på fjell, fuktoppsug og saltutslag på vegger. Det er ingen fuktsperre (plast) mot grunn. TG3  
Årsak: Synlig fukt kommer fra vannårer i fjellet, terreng og dreneringsvikt.  
Risiko: Videre fuktpåvirkning kan føre til økt nedbrytning av materialer i veggkonstruksjonen og stubbeloft.  
Konsekvens: Forholdet kan medføre behov for utbedring av veggkonstruksjonen og stubbeloft dersom fuktpåvirkningen vedvarer.  
Anbefalt tiltak Det anbefales å undersøke veggkonstruksjonen og stubbeloft nærmere ved åpning eller fuktmåling, utført av fagperson, for å avklare omfang og behov for utbedring.

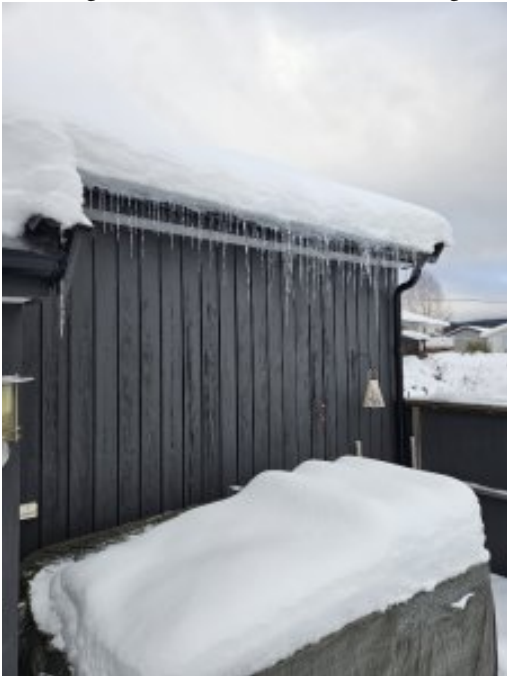
**TG 2** 1.3 Terrengforhold

Fall fra grunnmur vurderes ikke som tilstrekkelig.

Deler av ytterkledning på fremsiden av boligen er montert for nærmere grunn og står disponibel for fuktinntrenging. TG2  
Årsak: Ytterkledningen er montert fornærme bakkenivå.  
Risiko: Dette medfører økt risiko for oppfukting og råteskader, spesielt i perioder med mye nedbør eller snøsmelting.  
Konsekvens: Forholdet kan medføre behov for utbedring av veggkonstruksjonen dersom fuktpåvirkningen vedvarer.  
Anbefalt tiltak: Det anbefales å undersøke veggkonstruksjonen nærmere ved åpning eller fuktmåling, utført av fagperson, for å avklare omfang og eventuelt behov for utbedring.

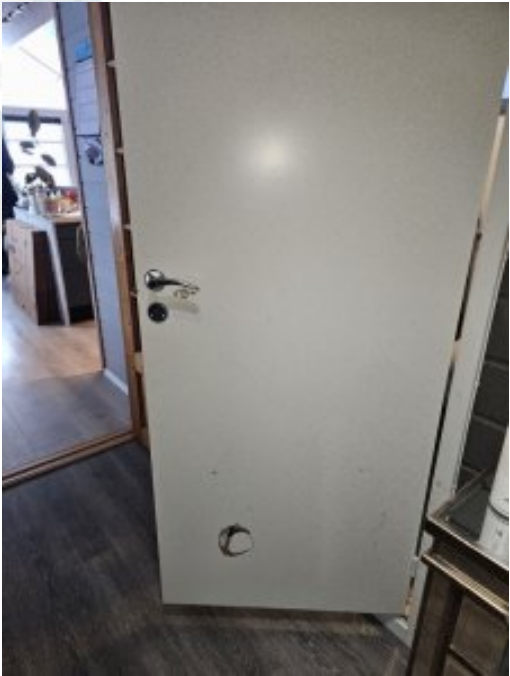
**TG 2** 3.1 Vinduer og ytterdører

Ytterdører og innerdører vurderes å ha bruksslitasje som slitemerker på overflaten, noen fuktskjolder, slagskade på dør i til vaskerom, hakk og dører som subber litt i karm på enkelt steder. Det settes også tilstandsgrad TG2, grunnet at dører har passert mer enn halvparten av sin forventede levetid.  
Årsak: Ytterdører og innerdører har en naturlig slitasje over tid med en forventet levetid.  
Risiko: Slitasjen kan gi risiko for redusert, tetthet rundt dører skjulte skader, kvalitet og levetid på materialenes overflater.  
Konsekvens: Forholdet kan medføre behov for utbedring eller utskifting.  
Anbefalt tiltak: Det anbefales å vurdere vedlikehold eller utskifting, utført av en fagperson.

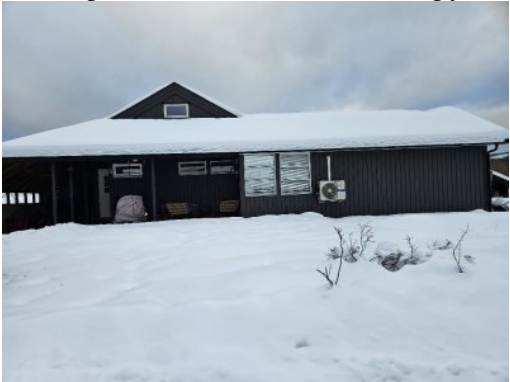
4. Tak  
TG iu 4.1 Takkonstruksjon, takteking og skorstein over tak

Grunnet mye snø og snødekket yttertak var det ikke mulig å inspisere taktekkingen, takrenner og nedløp. TGIU  
Årsak: Det var mye snø og snødekket yttertak på befaringstidspunktet.  
Risiko: Det kan være risiko for at det er skjulte feil eller mangler på de berørte bygningsdelene.  
Konsekvens: Forholdet kan medføre behov for utbedring dersom det viser seg å foreligge skjulte feil eller skader.  
Anbefalt tiltak: Det anbefales derfor en ny inspeksjon når forholdene tillater det.

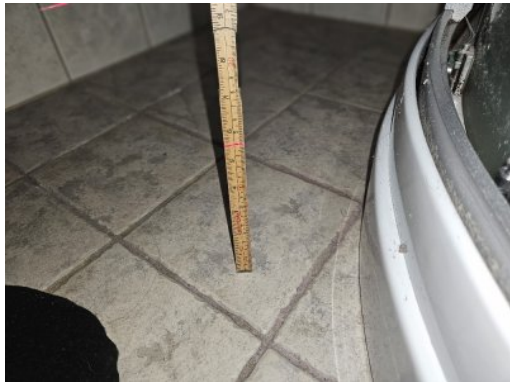
Det er synlig fuktoppsug i vegg og gulv bak dusjkabinettet. Det er bom, sprekk og det er merker stedvis på flisegulvet. TG3  
Årsak: Forholdet har karakter som tilsier at det er fuktpåvirkning fra utett membran og slitasje i fra daglig bruk av badet.  
Risiko: Videre fuktpåvirkning kan føre til økt nedbrytning av materialer i veggkonstruksjonen og i etasjeskillet.  
Konsekvens: Forholdet kan medføre behov for utbedring av veggkonstruksjonen og av etasjeskillet dersom fuktpåvirkningen vedvarer.  
Anbefalt tiltak: Det anbefales å undersøke veggkonstruksjonen og etasjeskillet nærmere ved åpning eller fuktmåling, utført av fagperson, for å avklare omfang og behov for utbedring.

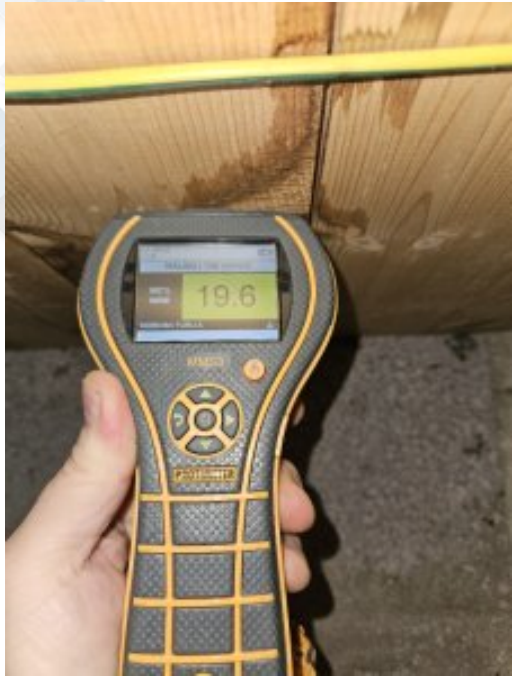
9. Rom under terreng  
9.1 Kjeller  
TG 3 9.1.1 Veggens og himlingens overflater

På befaringstidspunktet ble det avdekket fukt i tak/himling under badet, vegger har synlig fukttoppsug og saltutslag stedvis. TG3  
Årsak: Langvarig fuktpåvirkning har gitt forhold som er forenlig med fuktmerker på overflaten, dreneringsvikt og at det mangler membran på badet.  
Risiko: Fukten kan utvikle seg videre og redusere bæreevne og funksjon i konstruksjonen.  
Konsekvens: Forholdet kan medføre behov for utskifting av berørte bygningsdeler.  
Anbefalt tiltak: Det anbefales å undersøke veggkonstruksjonen og etasjeskillet nærmere ved åpning eller fuktmåling, utført av fagperson, for å avklare omfang og behov for utbedring.

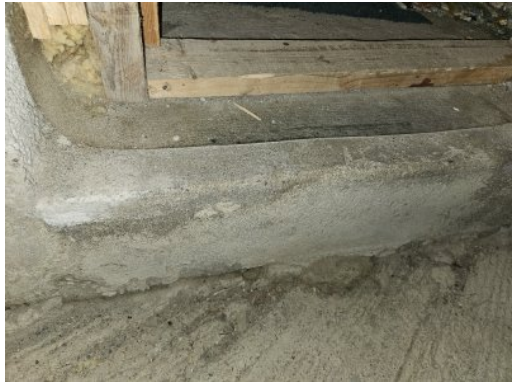
**TG 3** 9.1.2 Gulvets overflate

På befaringstidspunktet ble det avdekket setningssprekker, riss og avflassing på betongulvet. Det er synlig fukt og saltutslag mellom gulv og vegger i kjelleretasjen stedvis. TG3  
Årsak: Langvarig fuktpåvirkning har gitt forhold som er forenlig med gulvets tilstand og bevegelser i grunnen.  
Risiko: Videre bevegelser og fuktpåvirking kan føre til økt sprekkdannelse og påvirkning av konstruksjonens stabilitet.  
Konsekvens: Forholdet kan medføre behov for tiltak for å sikre bygningsdelens funksjon og videre bruk.  
Anbefalt tiltak: Det anbefales å få vurdert sprekkdannelsene og fuktpåvirkning av fagperson med bygningsfaglig kompetanse for å avklare årsak, utvikling og eventuelt behov for tiltak.

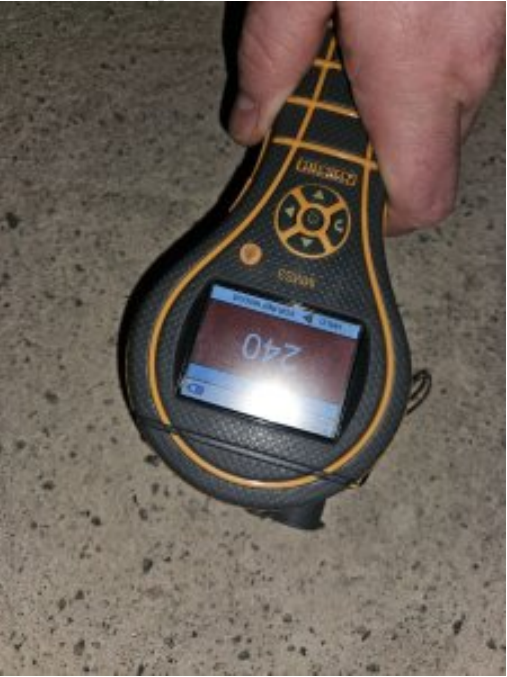
**TG 3** 9.1.3 Fuktmåling og ventilasjon

Det ble utført fuktsøk på tilfeldig utvalgte steder på betonggulvet og yttervegger i kjellerbod hvor det avdekkes forhøyde fuktverdier.  
Årsak: Forholdet har en karakter som tilsier at det ikke ligger tettesjikt (plast) til grunn, det er dreneringsvikt og manglende membran på badet. TG3  
Risiko: Videre fuktpåvirkning kan føre til økt nedbrytning av materialer i veggkonstruksjonen, etasjeskillet og gulvkonstruksjonen.  
Konsekvens: Forholdet kan medføre behov for utbedring av veggkonstruksjonen, etasjeskillet og gulvkonstruksjonen dersom fuktpåvirkningen vedvarer.  
Anbefalt tiltak: Det anbefales å undersøke veggkonstruksjonen og etasjeskillet nærmere ved åpning eller fuktmåling, utført av fagperson, for å avklare omfang og behov for utbedring.

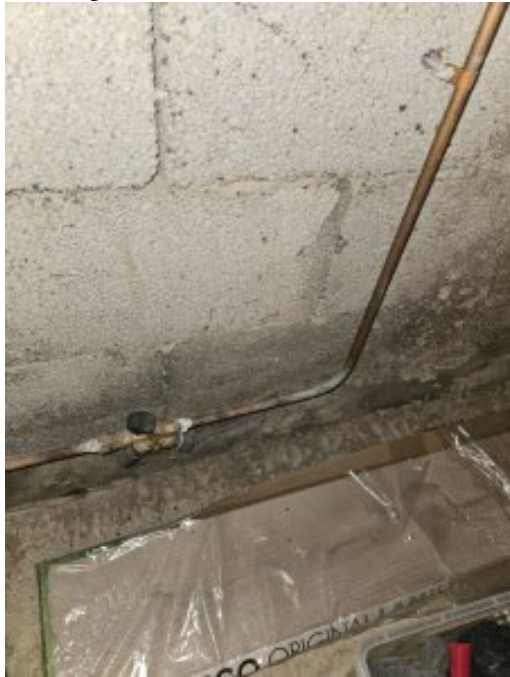
Det er noe korrosjon (irr) på kobberrør i kjelleretasjen og noe av røroppheng er fra byggeår. TG2  
Årsak: Rør har en naturlig slitasje over tid med en forventet levetid og det mangler isolering av rørene.  
Risiko: Det kan gi risiko for redusert kvalitet og levetid på materialenes overflater.  
Konsekvens: Forholdet kan medføre behov for utbedring eller utskifting.  
Anbefalt tiltak: Det anbefales å gjennomføre nærmere undersøkelser av vann- og avløpsrør i boligen, utført av en fagperson, for å avklare omfang og eventuelt behov for utbedring.
