Selveier tomannsbolig (vertikaldelt)
Vestengavegen 63 A
2070 Råholt

Boligens tekniske tilstand:

Dato: 21/05/2026

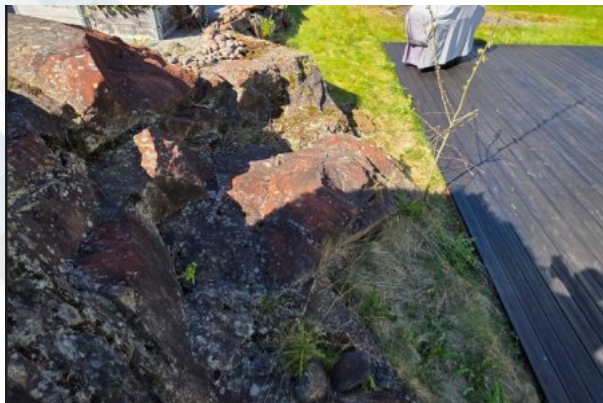
TG2 vurderes da terrenget stedvis heller inn mot bygningskroppen og ikke sikrer tilfredsstillende avrenning.

1.3	<p>Terrengforhold</p> <p>TG2 vurderes da terrenget stedvis heller inn mot bygningskroppen og ikke sikrer tilfredsstillende avrenning.</p> <p>Risiko: Fall inn/flatt mot bygningen kan medføre økt vannbelastning mot grunnmur og fundamenter.</p> <p>Konsekvens: Forholdet kan føre til økt fuktpåvirkning på konstruksjoner og redusert levetid.</p> <p>Anbefalte tiltak: Det anbefales å etablere bedre fall bort fra bygningen og sikre tilfredsstillende avrenning av overflatevann. Forholdet bør vurderes nærmere av fagkyndig.</p>

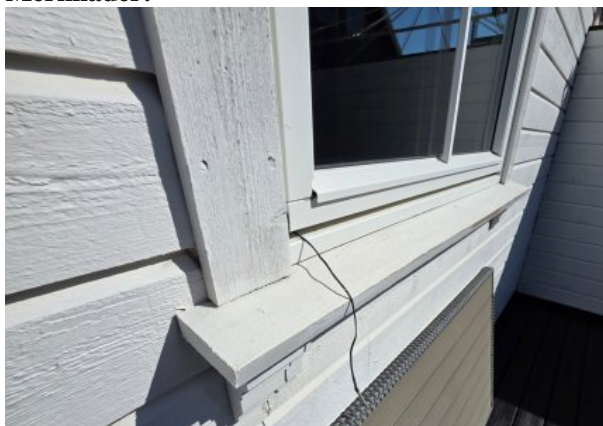
Det er utført stikktaking i trevirke etter stikkprøveprinsippet på kjente utsatte steder, det ble ikke avdekket råteskader på befaringsdagen, men det kan ikke utelukkes at dette kan forekomme stedvis grunnet alder.

TG2 vurderes da det savnes lufting og musebånd i underkant av kledning. Det registreres stedvis at kledning er ført for nær omkringliggende terreng. Videre er det ikke tilstrekkelig klaring mellom terrasse og kledning, hvor anbefalt avstand normalt er minimum 10 cm med dryppkant. Overgang mellom grunnmur og fasade er ikke visuelt tilgjengelig og kan derfor ikke verifiseres ved befaringen. Det bemerkes videre at vannbrett over og under vinduer er utført i trevirke, noe som medfører økt behov for vedlikehold og overflatebehandling av utsatte overganger. Fasadene vurderes å ha behov for vedlikehold.

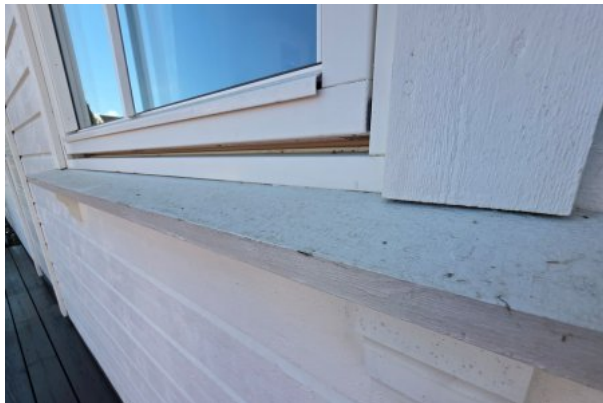
TG2 vurderes da vinduer har passert halvparten av sin forventede levetid og ytterdører har passert store deler av sin forventede levetid. Det registreres stedvis tørkesprekker og avflassing av overflatebehandling utvendig. Vertikal belasting er enkelte steder ført for nær vannbrett. Sintef anbefaler normalt minimum 6 mm klaring mellom endeved og tilstøtende vannbrett for å redusere risiko for fuktøpptrekk og vannansamling i endeved. For øvrig vurderes vinduer og dører å være forenlig med alder og normal værslitasje.

<p>TG2 vurderes da vinduer har passert halvparten av sin forventede levetid og ytterdører har passert store deler av sin forventede levetid. Det registreres stedvis tørkesprekker og avflassing av overflatebehandling utvendig. Vertikal belasting er enkelte steder ført for nær vannbrett. Sintef anbefaler normalt minimum 6 mm klaring mellom endeved og tilstøtende vannbrett for å redusere risiko for fuktopptrekk og vannansamling i endeved. For øvrig vurderes vinduer og dører å være forenlig med alder og normal værslitasje.</p> <p>Risiko: Forholdene medfører økt risiko for fuktpåvirkning, slitasje og nedbrytning av utsatte treoverflater og endeved.</p> <p>Konsekvens: Over tid kan forholdene bidra til redusert tetthet, økt vedlikeholdsbehov og forkortet levetid på vinduer, dører og tilhørende detaljer.</p> <p>Anbefalte tiltak: Det anbefales jevnlig vedlikehold og overflatebehandling av utsatte overflater. Tiltak bør videre baseres på kontroll av klaringer, tilslutninger og videre utvikling av slitasje og fuktpåvirkning.</p>

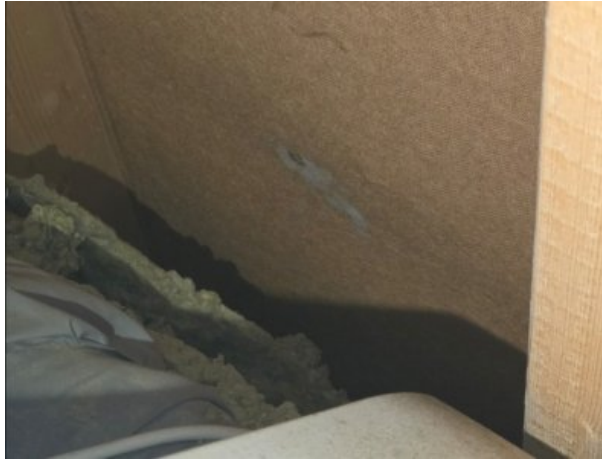
TG2 vurderes da det registreres svertesopp eller lignende på undersiden av undertak ved knevegg. Det bemerkes videre at raftepapp med formål å sikre spalteåpning for lufting er bøyd eller klemt inn i flere av fakkene, noe som begrenser lufting av takkonstruksjonen. Det var ikke mulig å inspisere gjennomføringer eller loftets helhet ved befaringen, da loftet manglet gangbart gulv og tilstrekkelig adkomst. Kaldtloft og et hulrom i knevegg er derfor kun ytterst begrenset inspisert. Det bør etableres inspeksjonsluke i knevegger som ikke har inspeksjonsluke for ytterligere undersøkelser.

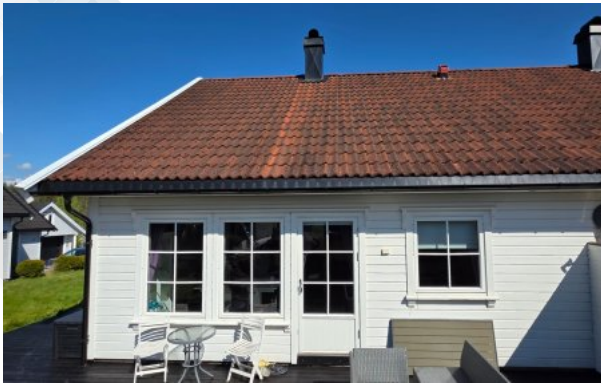
TG3 vurderes da det er krav til snøfangere på tak. Snøfanger på tak har som hensikt å sikre nedfall som kan føre til skade. Det registreres påbegynnende mosedannelser på taket. Slitasje over tid kan forklare begroingen av mose, og forholdet har karakter som tilsier redusert avrenning og økt fuktpåvirkning. Store deler av forventet levetid for taktekking vurderes å være passert.

TAKSTMANNENS VURDERING VED TG3:	
4.2	Undertak, lekter og yttertekking (taktekkingen)
	<p>TG3 vurderes da det er krav til snøfangere på tak. Snøfanger på tak har som hensikt å sikre nedfall som kan føre til skade. Det registreres påbegynnende mosedannelser på taket. Slitasje over tid kan forklare begroingen av mose, og forholdet har karakter som tilsier redusert avrenning og økt fuktpåvirkning. Store deler av forventet levetid for taktekking vurderes å være passert.</p> <p>Risiko: Forholdene medfører økt risiko for nedfall av snø og is, personskade, skade på tilliggende konstruksjoner samt økt fuktbelastning og videre nedbrytning av taktekkingen.</p> <p>Konsekvens: Over tid kan forholdene bidra til redusert funksjon og levetid på taktekkingen, samt økt risiko for lekkasjer, følgeskader og sikkerhetsmessige forhold knyttet til snø- og isras.</p> <p>Anbefalte tiltak: Det anbefales at forholdene undersøkes nærmere av fagkyndig. Tiltak bør baseres på ytterligere vurderinger av taktekkingens tilstand, samt nødvendige tiltak for å sikre tilfredsstillende etablering av snøfangere.</p> <p>Sjablonmessig anslag er ment å være orienterende for denne type arbeid. Denne rapporten må ikke oppfattes som et pristilbud på utbedring. Endelig pris på utbedring får man først hvis det innhentes pristilbud fra håndverkerfirmaer.</p>

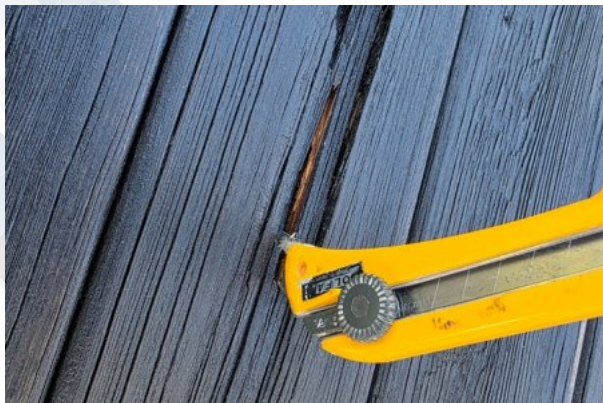
Det er påvist skader, slik som avskalling, deformasjoner, riss, sprekker, råteskader og/eller rust på overflater.

TG3 vurderes da terrassekonstruksjonene er fra byggeår og i hovedsak skjulte, slik at forankring, understøtting og konstruksjonsoppbygning ikke kan inspiseres eller verifiseres ved befaringen. Det registreres generell værslitasje på terrasseoverflater. Videre registreres råteskadet terrassebord samt betydelig råteskade i kantbjelke langs terrassen mot gressareal. Terrasse med utgang fra stue vurderes å ha vesentlig redusert tilstand, og konstruksjonen fremstår med skader som tilsier behov for omfattende utbedringer eller utskiftning. Det er ikke mulig å verifisere konstruksjonens helhetlige tilstand uten ytterligere inngrep eller demontering, noe som ikke ble utført på befaringdagen.

Utbedringskostnaden vurderes som lav, jf. rapportens sjablonmessige kostnadsklasser.
6.1	Balkonger, verandaer og lignende
	<p>TG3 vurderes da terrassekonstruksjonene er fra byggeår og i hovedsak skjulte, slik at forankring, understøtting og konstruksjonsoppbygning ikke kan inspiseres eller verifiseres ved befaringen. Det registreres generell værslitasje på terrasseoverflater. Videre registreres råteskadet terrassebord samt betydelig råteskade i kantbjelke langs terrassen mot gressareal. Terrasse med utgang fra stue vurderes å ha vesentlig redusert tilstand, og konstruksjonen fremstår med skader som tilsier behov for omfattende utbedringer eller utskiftning. Det er ikke mulig å verifisere konstruksjonens helhetlige tilstand uten ytterligere inngrep eller demontering, noe som ikke ble utført på befaringsdagen.</p> <p>Risiko: Forholdene medfører økt risiko for videre råteutvikling, svekkelse av bæreevne, redusert sikkerhet og skader på tilliggende konstruksjoner.</p> <p>Konsekvens: Forholdet kan medføre redusert funksjon og sikkerhet ved bruk av terrassen, samt behov for omfattende rehabilitering eller utskiftning av terrassekonstruksjonen.</p> <p>Anbefalte tiltak: Det anbefales at forholdene undersøkes nærmere av fagkyndig. Tiltak bør baseres på ytterligere undersøkelser av forankring, understøtting, bærekonstruksjon og omfang av råteskader. Terrasse med utgang fra stue anbefales rehabilitert.</p>

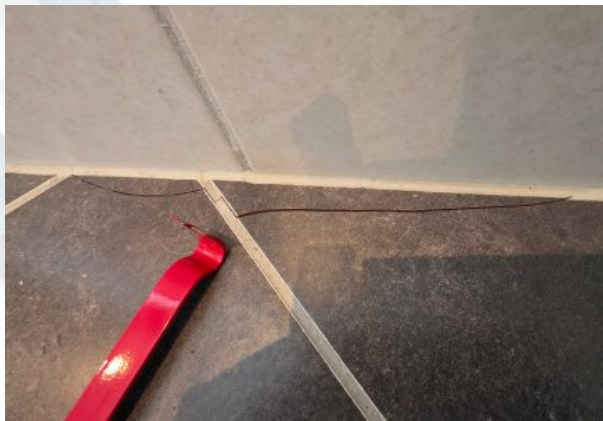
TG2 vurderes da det registreres utilstrekkelig fall på gulv mot sluk i henhold til krav som gjaldt på oppføringstidspunktet. Det registreres videre sprekte fliser på gulvet. Dusjløsningen er tett ned mot gulv rundt ramme/konstruksjon, noe som kan medføre at vann ved eventuell lekkasje eller vannansamling ledes ut av våtrommet før det når sluket.

7.1.2	Bad/vaskerom 1.etasje Overflate gulv
	<p>TG2 vurderes da det registreres utilstrekkelig fall på gulv mot sluk i henhold til krav som gjaldt på oppføringstidspunktet. Det registreres videre sprekke fliser på gulvet. Dusjløsningen er tett ned mot gulv rundt ramme/konstruksjon, noe som kan medføre at vann ved eventuell lekkasje eller vannansamling ledes ut av våtrommet før det når sluket.</p> <p>Risiko: Forholdene medfører økt risiko for vannansamlinger, fuktpåvirkning og lekkasje til tiliggende konstruksjoner og rom utenfor våtrommet.</p> <p>Konsekvens: Over tid kan forholdene bidra til fukt- og følgeskader i gulv, konstruksjoner og tilstøtende bygningsdeler, samt redusert funksjon på våtrommet.</p> <p>Anbefalte tiltak: Det anbefales at forholdene undersøkes nærmere av fagkyndig. Tiltak bør baseres på ytterligere undersøkelser av fallforhold, tettesjikt, sluktilkobling og omfang av skader på flislagte overflater.</p>

Det anbefales at forholdene undersøkes nærmere av fagkyndig. Tiltak bør baseres på ytterligere undersøkelser av membranløsning, sluktilkobling, fallforhold og rommets fuktsikring.

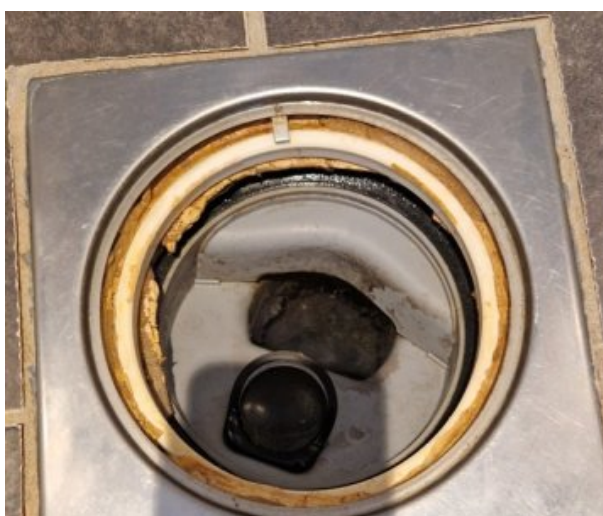
Membranen kan ikke konstateres. Membranen ligger vanligvis skjult i konstruksjonen og kan ikke undersøkes uten å gjøre destruktive inngrep ved å demontere fliser. Viktig å merke seg at membran er en bygningsdel som har en naturlig slitasje over tid med en forventet levetid. Det er fuktkontrollert fra hulltaking tilstøtende vegg til våtrom med normale fuktverdier i bunnsvill registrert på befaringdag.

7.1.3	Bad/vaskerom 1.etasje Membran, tettesjiktet og sluk
	<p>TG2 vurderes da det i henhold til NS 3600 skal gis TG2 når synlig slukmansjett ikke kan konstateres ved befaringen. Videre vurderes forventet levetid for membran og tettesjikt å være passert ut fra alder.</p> <p>Risiko: Forholdene medfører økt risiko for svekket tetthet, fuktgjennomtrengning og skjulte lekkasjer i våtromskonstruksjonen.</p> <p>Konsekvens: Over tid kan forholdet bidra til fukt- og følgeskader i gulv og tiliggende konstruksjoner, samt redusert funksjon og levetid på våtrommet.</p> <p>Anbefalte tiltak: Det anbefales at forholdene undersøkes nærmere av fagkyndig. Tiltak bør baseres på ytterligere undersøkelser av membran, sluktilkobling og våtrommets oppbygning og tetthet.</p>

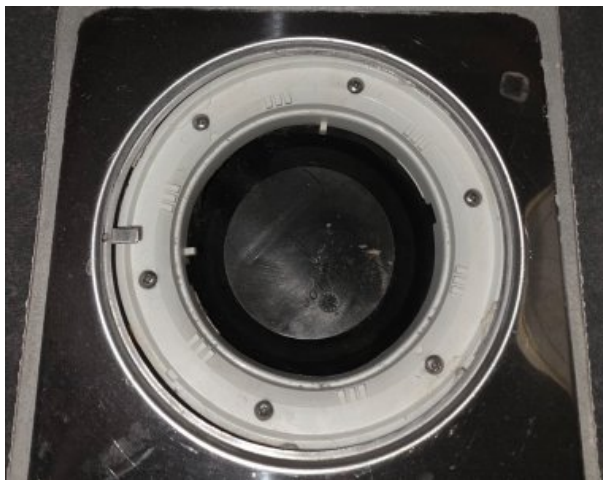
- Membranen er fra byggeår.
- Det er ikke påvist avvik i forhold til sluk, rørgjennomføringer, mansjetter eller klemring.
- Det er muligheter for å rengjøre sluk.
- Det er ikke påvist tegn på feil utførelse, feil materialvalg, skadelig fukt eller utettheter.
- Arbeidet vurderes som fagmessig utført.
- Det er ikke boret hull i tilstøtende rom eller fra undersiden.
- Det er fuktkontrollert med egnet fuktmåleverktøy.

7.2.3	Bad 2.etasje Membran, tettesjiktet og sluk
	<p>TG2 vurderes da det i henhold til NS 3600 skal gis TG2 når synlig slukmansjett ikke kan konstateres ved befaringen. Videre vurderes forventet levetid for membran og tettesjikt å være passert ut fra alder.</p> <p>Risiko: Forholdene medfører økt risiko for svekket tetthet, fuktgjennomtrengning og skjulte lekkasjer i våtromskonstruksjonen.</p> <p>Konsekvens: Over tid kan forholdet bidra til fukt- og følgeskader i gulv og tilliggende konstruksjoner, samt redusert funksjon og levetid på våtrommet.</p> <p>Anbefalte tiltak: Det anbefales at forholdene undersøkes nærmere av fagkyndig. Tiltak bør baseres på ytterligere undersøkelser av membran, sluktilkobling og våtrommets oppbygning og tetthet.</p>

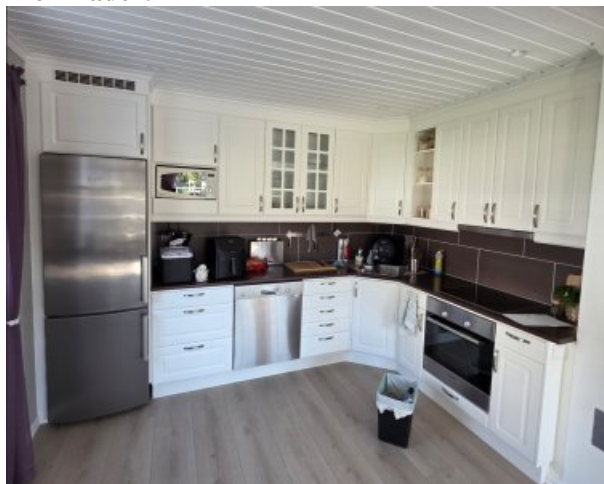
TG2 vurderes da innredningen fremstår med hakk, sår og merker som følge av bruk og slitasje. Det registreres videre stedvis fuktsveller i nærheten av vanninstallasjoner. For øvrig vurderes innredningen å være forenlig med alder og normal bruksslitasje. Bemerkes stedvis knirk ved gange over gulv på befaringsdagen.

8.1	Kjøkken Kjøkken
	<p>TG2 vurderes da innredningen fremstår med hakk, sår og merker som følge av bruk og slitasje. Det registreres videre stedvis fuktsveller i nærheten av vanninstallasjoner. For øvrig vurderes innredningen å være forenlig med alder og normal bruksslitasje. Bemerkes stedvis knirk ved gange over gulv på befaringsdagen.</p> <p>Risiko: Forholdene medfører økt risiko for videre fuktpåvirkning og nedbrytning av utsatte deler av innredningen.</p> <p>Konsekvens: Over tid kan forholdet bidra til redusert funksjon, økt vedlikeholdsbehov og behov for utskiftning av skadede deler av innredningen.</p> <p>Anbefalte tiltak: Det anbefales videre oppfølging og vedlikehold av utsatte overflater og områder rundt vanninstallasjoner. Tiltak bør baseres på videre utvikling av slitasje og fuktpåvirkning.</p>

Det var ikke et krav til lekkasjesikring av vanninstallasjon eller komfyrvakt fra oppføringstidspunktet, dette anbefales likevel ettermontert.

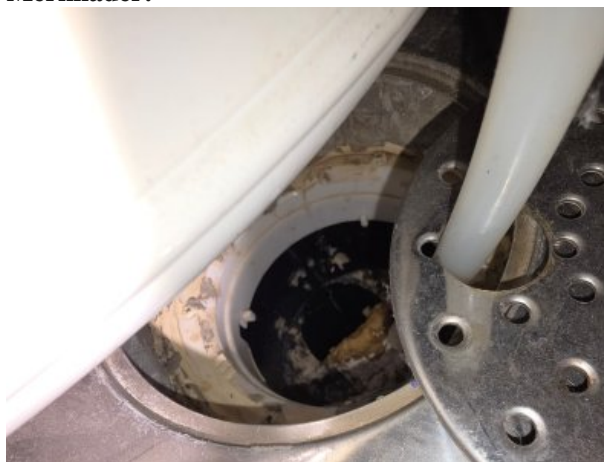
TG2 vurderes da vann- og avløpsrør har passert halvparten av forventet levetid. Det registreres videre avløpslukt i nærheten av sluk i bod, og det savnes vannlås i sluket eller vann i vannlås ved befaringen.

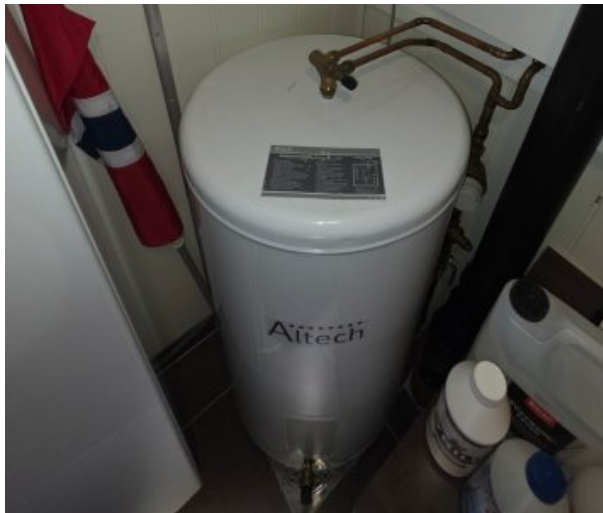
Varmtvannsbereider på 198 liter, plassert i bod med sluk i gulv.
Bereideren vurderes forenlig med alder og bruk. Det ble ikke avdekket tegn til skader med behov for tiltak.

10.2	Varmtvannsbereder
	<p>TG2 vurderes da berederen har passert sin forventede levetid.</p> <p>Risiko: Forholdet medfører økt risiko for aldersrelaterte svekkelser, redusert driftssikkerhet og lekkasje fra berederen.</p> <p>Konsekvens: Over tid kan forholdet medføre behov for utskiftning av berederen samt risiko for vannskader ved eventuell lekkasje eller funksjonssvikt.</p> <p>Anbefalte tiltak: Det anbefales jevnlig kontroll og oppfølging av berederens tilstand. Tiltak bør baseres på alder, funksjon og videre utvikling av eventuelle tegn til slitasje eller lekkasje.</p>
