RÅHOLT

Vestengavegen 63A

Selveier tomannsbolig (vertikaldelt)
Vestengavegen 63 A
2070 Råholt

Boligens tekniske tilstand:

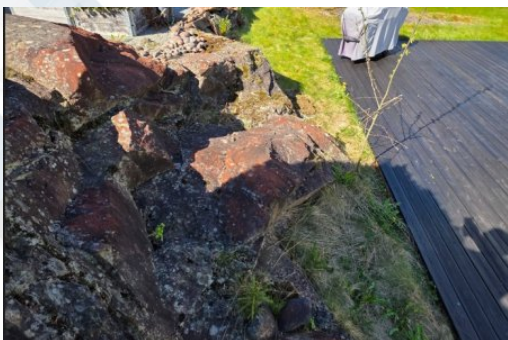
TG2 vurderes da terrenget stedvis heller inn mot bygningskroppen og ikke sikrer tilfredsstillende avrenning.

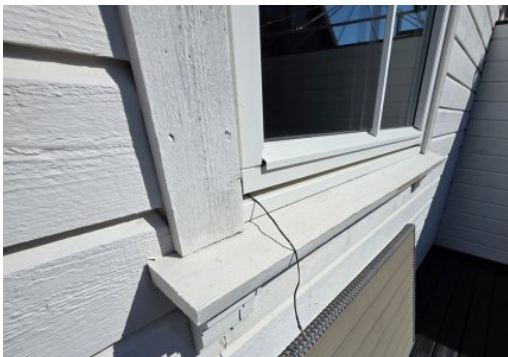
TG 2 2.1 Yttervegger

Risiko: Forholdene medfører økt risiko for fuktpåvirkning, redusert uttørkingsevne, skadedyrinntrenging og nedbrytning av kledning og tilliggende konstruksjoner.

Konsekvens: Over tid kan forholdene bidra til forkortet levetid på kledning, vannbrett og tilslutninger, samt økt risiko for skjulte fukt- og råteskader i konstruksjonen.

TG2 vurderes da det savnes lufting og musebånd i underkant av kledning. Det registreres stedvis at kledning er ført for nær omkringliggende terreng. Videre er det ikke tilstrekkelig klaring mellom terrasse og kledning, hvor anbefalt avstand normalt er minimum 10 cm med dryppkant. Overgang mellom grunnmur og fasade er ikke visuelt tilgjengelig og kan derfor ikke verifiseres ved befaringen. Det bemerkes videre at vannbrett over og under vinduer er utført i trevirke, noe som medfører økt behov for vedlikehold og overflatebehandling av utsatte overganger. Fasadene vurderes å ha behov for vedlikehold.

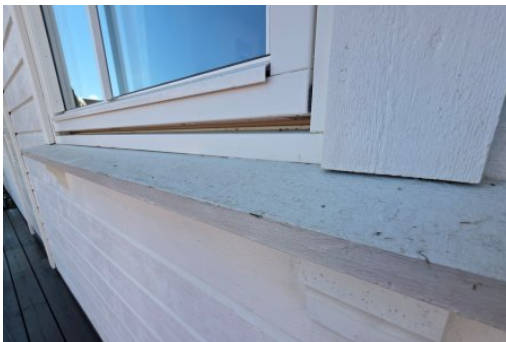
TG 2 3.1 Vinduer og ytterdører

TG2 vurderes da vinduer har passert halvparten av sin forventede levetid og ytterdører har passert store deler av sin forventede levetid. Det registreres stedvis tørkesprekker og avflassing av overflatebehandling utvendig.

Risiko: Forholdene medfører økt risiko for fuktpåvirkning, slitasje og nedbrytning av utsatte treoverflater og endeved.

Anbefalte tiltak: Det anbefales jevnlig vedlikehold og overflatebehandling av utsatte overflater. Tiltak bør videre baseres på kontroll av klaringer, tilslutninger og videre utvikling av slitasje og fuktpåvirkning.

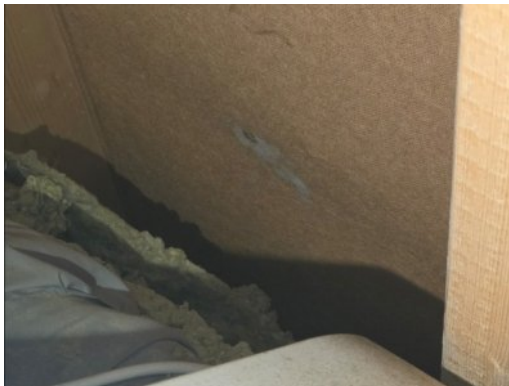
TG 2 4.1 Takkonstruksjon, takteking og skorstein over tak

Risiko: Forholdene medfører økt risiko for redusert lufting, kondensdannelser, fuktpåvirkning og videre utvikling av sopp- eller råteskader i takkonstruksjonen.

Konsekvens: Over tid kan forholdene bidra til redusert levetid på undertak og tilliggende konstruksjoner, samt økt risiko for skjulte skader i utilgjengelige hulrom og konstruksjoner.

TG2 vurderes da det registreres svertesopp eller lignende på undersiden av undertak ved knevegg. Det bemerkes videre at rafteapp med formål å sikre spalteåpning for lufting er bøyd eller klemt inn i flere av fakkene, noe som begrenser lufting av takkonstruksjonen. Det var ikke mulig å inspisere gjennomføringer eller loftets helhet ved befaringen, da loftet manglet gangbart gulv og tilstrekkelig adkomst. Kaldtloft og et hulrom i knevegg er derfor kun ytterst begrenset inspisert. Det bør etableres inspeksjonsluke i knevegger som ikke har inspeksjonsluke for ytterligere undersøkelser.

Anbefalte tiltak: Det anbefales at forholdene undersøkes nærmere av fagkyndig. Tiltak bør baseres på ytterligere undersøkelser av lufting, fuktforhold, gjennomføringer og konstruksjonsoppbygning på kaldtloft og i knevegger.

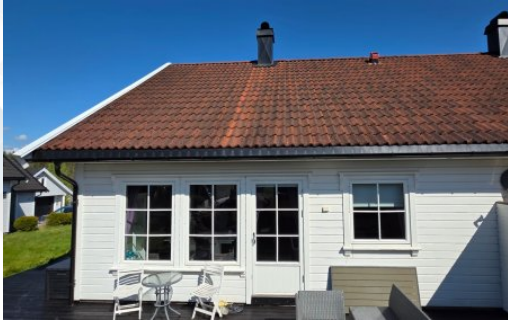
TG 3 4.2 Undertak, lekter og yttertekking (taktekkingen)

Snøfanger på tak har som hensikt å sikre nedfall som kan føre til skade. Det registreres påbegynnende mosedannelser på taket. Slitasje over tid kan forklare begroingen av mose, og forholdet har karakter som tilsier redusert avrenning og økt fuktpåvirkning.

Risiko: Forholdene medfører økt risiko for nedfall av snø og is, personskade, skade på tiliggende konstruksjoner samt økt

fuktbelastning og videre nedbrytning av taktekkingen.

Konsekvens: Over tid kan forholdene bidra til redusert funksjon og levetid på taktekkingen, samt økt risiko for lekkasjer, følgeskader og sikkerhetsmessige forhold knyttet til snø- og isras.

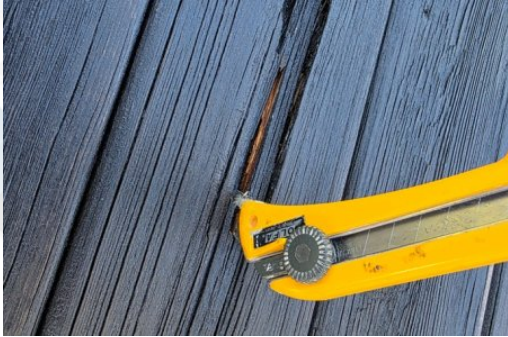
Risiko: Forholdene medfører økt risiko for videre råteutvikling, svekkelse av bæreevne, redusert sikkerhet og skader på tiliggende konstruksjoner.
Konsekvens: Forholdet kan medføre redusert funksjon og sikkerhet ved bruk av terrassen, samt behov for omfattende rehabilitering eller utskiftning av terrassekonstruksjonen.

TG3 vurderes da terrassekonstruksjonene er fra byggeår og i hovedsak skjulte, slik at forankring, understøtting og konstruksjonsoppbygning ikke kan inspiseres eller verifiseres ved befaringen. Det registreres generell værslitasje på terrasseoverflater. Videre registreres råteskadet terrassebord samt betydelig råteskade i kantbjelke langs terrassen mot gressareal. Terrasse med utgang fra stue vurderes å ha vesentlig redusert tilstand, og konstruksjonen fremstår med skader som tilsier behov for omfattende utbedringer eller utskifting. Det er ikke mulig å verifisere konstruksjonens helhetlige tilstand uten ytterligere inngrep eller demontering, noe som ikke ble utført på befaringdagen.

Det anbefales at forholdene undersøkes nærmere av fagkyndig. Tiltak bør baseres på ytterligere undersøkelser av forankring, understøtting, bærekonstruksjon og omfang av råteskader. Terrasse med utgang fra stue anbefales rehabilitert.

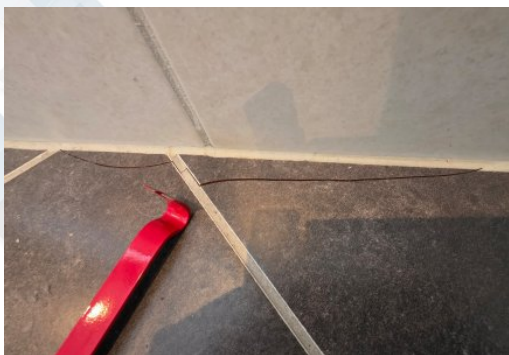
Risiko: Forholdene medfører økt risiko for vannansamlinger, fuktpåvirkning og lekkasje til tilliggende konstruksjoner og rom utenfor våtrommet.

Over tid kan forholdene bidra til fukt- og følgeskader i gulv, konstruksjoner og tilstøtende bygningsdeler, samt redusert funksjon på våtrommet.

TG2 vurderes da det registreres utilstrekkelig fall på gulv mot sluk i henhold til krav som gjaldt på oppføringstidspunktet. Det registreres videre sprekte fliser på gulvet. Dusjløsningen er tett ned mot gulv rundt ramme/konstruksjon, noe som kan medføre at vann ved eventuell lekkasje eller vannansamling ledes ut av våtrommet før det når sluket.

Det anbefales at forholdene undersøkes nærmere av fagkyndig. Tiltak bør baseres på ytterligere undersøkelser av fallforhold, tettesjikt, sluktilkobling og omfang av skader på flislagte overflater.

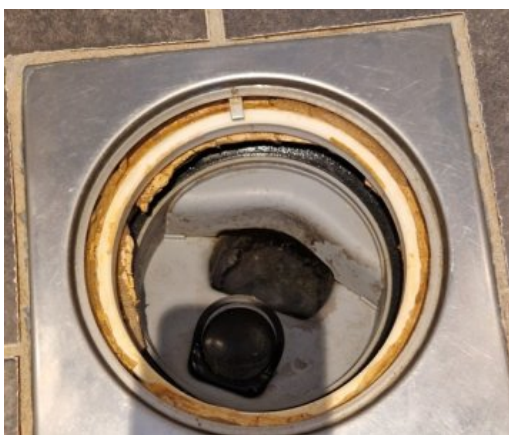
TG 2 7.1.3 Membran, tettesjiktet og sluk

Risiko: Forholdene medfører økt risiko for svekket tetthet, fuktgjennomtrengning og skjulte lekkasjer i våtromskonstruksjonen.

Konsekvens: Over tid kan forholdet bidra til fukt- og følgeskader i gulv og tilliggende konstruksjoner, samt redusert funksjon og levetid på våtrommet.

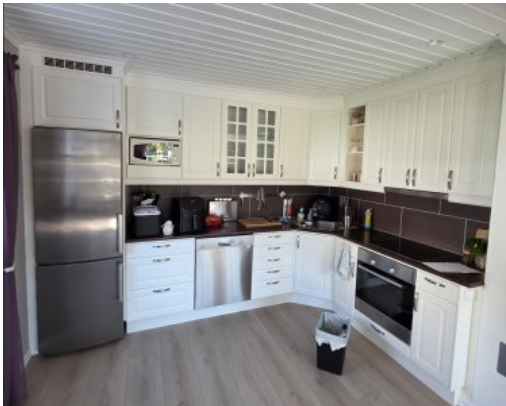
Risiko: Forholdene medfører økt risiko for videre fuktpåvirkning og nedbrytning av utsatte deler av innredningen.

Over tid kan forholdet bidra til redusert funksjon, økt vedlikeholdsbehov og behov for utskiftning av skadede deler av innredningen.

TG2 vurderes da innredningen fremstår med hakk, sår og merker som følge av bruk og slitasje. Det registreres videre stedvis fuktsveller i nærheten av vanninstallasjoner. For øvrig vurderes innredningen å være forenlig med alder og normal bruksslitasje. Bemerkes stedvis knirk ved gange over gulv på befaringsdagen.

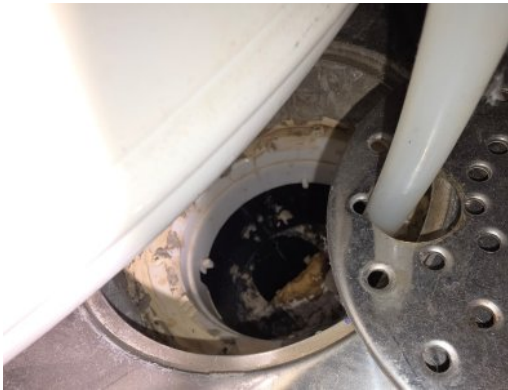
TG2 vurderes da vann- og avløpsrør har passert halvparten av forventet levetid. Det registreres videre avløpslukt i nærheten av sluk i bod, og det savnes vannlås i sluket eller vann i vannlås ved befaringen.

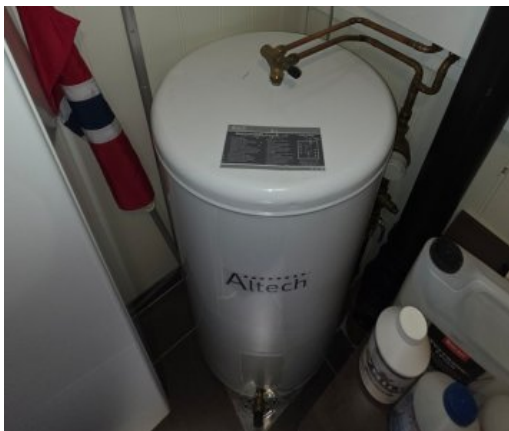
**TG 2** 10.2 Varmtvannsbereder

Risiko: Forholdet medfører økt risiko for aldersrelaterede svekkelser, redusert driftssikkerhet og lekkasje fra berederen.

Konsekvens: Over tid kan forholdet medføre behov for utskiftning av berederen samt risiko for vannskader ved eventuell lekkasje eller funksjonssvikt.

Det anbefales jevnlig kontroll og oppfølging av berederens tilstand. Tiltak bør baseres på alder, funksjon og videre utvikling av eventuelle tegn til slitasje eller lekkasje.
