Tilstandsrapport

Borettslagsleilighet

Hagebakken 4 B, 8514 NARVIK

Befaringsdato: 13.04.2026

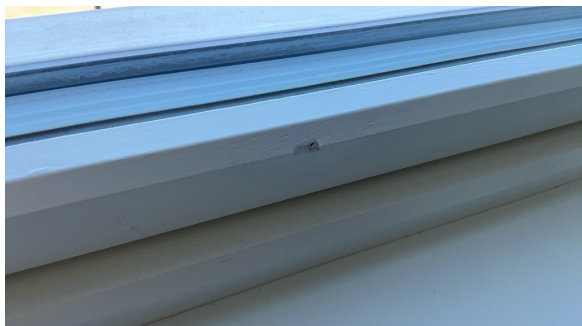
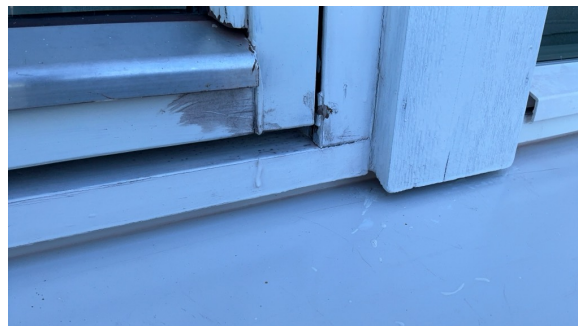
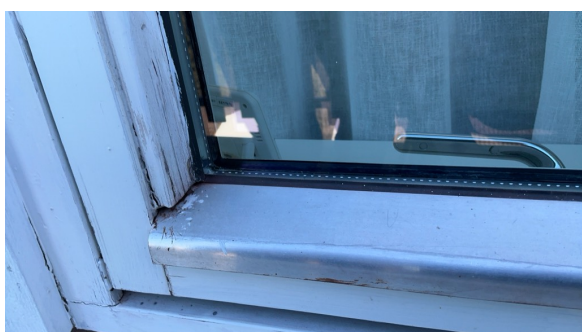
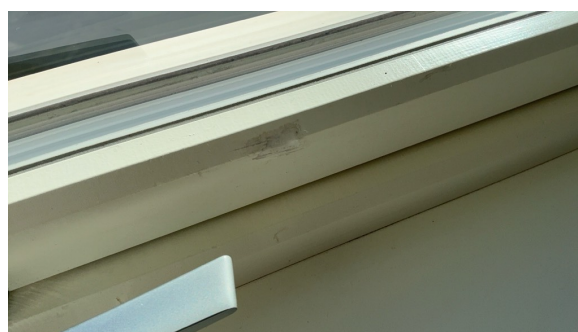
Enkelte vinduer har mindre skader i karm. Eldre vindu i stue er noe værslitt.

Vedlikehold og utbedring anbefales. Utsifting må vurderes ved behov.

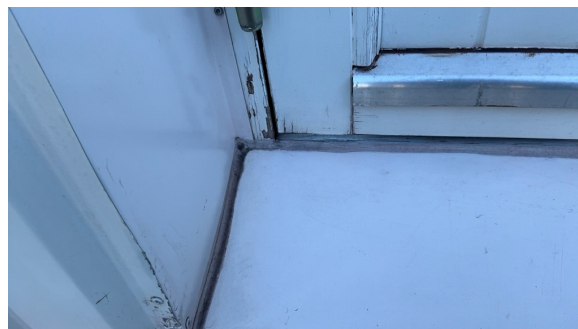
TG.2 Dører

- Karmene i dører er værslitte utvendig og det er sprekker i trevirket.

- Det må påregnes noe vedlikehold og at enkelte dører må skiftes ut.

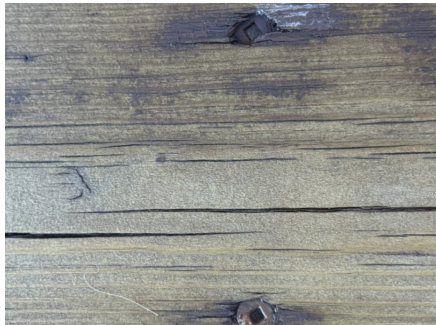
TG.2 Balkonger, terrasser og rom under balkonger

Forholdet kan føre til videre nedbrytning og redusert levetid.

Vedlikehold og eventuell utskifting av skadet trevirke anbefales.

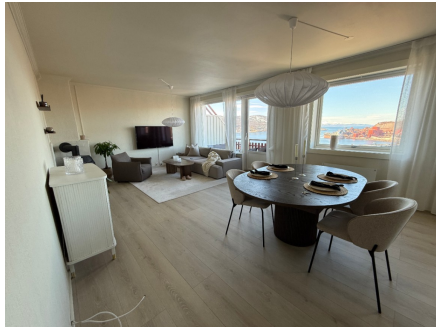
- Det er målt høydeforskjell på mellom 15-30 mm gjennom hele rommet. Tilstandsgrad 2 gis med bakgrunn i standardens krav til godkjente måleavvik.
- Målt høydeforskjell på over 20 mm innenfor en lengde på 2 meter. Tilstandsgrad 3 gis med bakgrunn i standardens krav til godkjente måleavvik.

Det er registrert høydeavvik i gulv med målt avvik på ca. 24 mm over 2 meter og gjennom hele rom i stue. Avviket overstiger standardens anbefalte toleranser og gir grunnlag for TG3.

Kostnadsestimat: 20 000 - 100 000

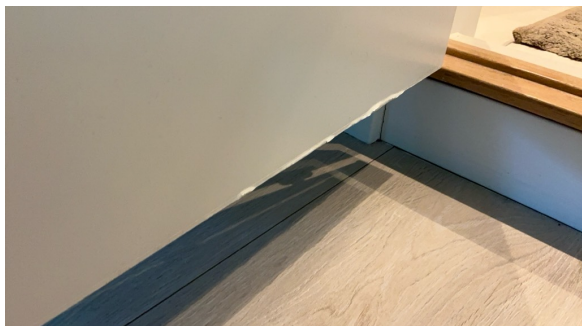
TG 2 Innvendige dører

Forholdet kan indikere fuktpåvirkning og gir redusert funksjon.

Årsak til svelling må avklares. Terskler bør utbedres eller skiftes ved behov.

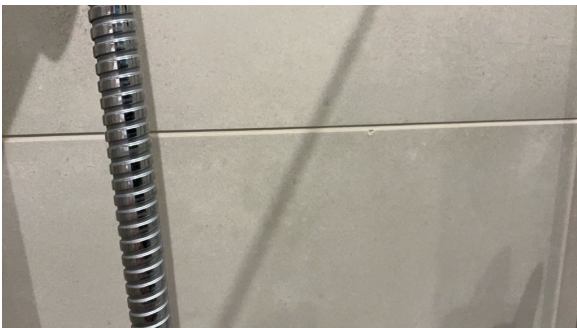
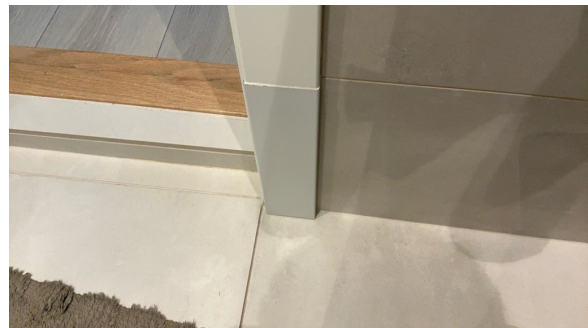
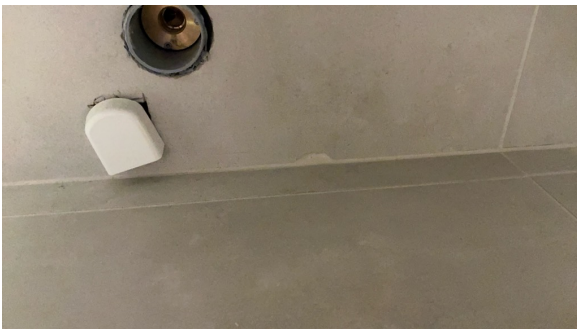
- Det er vindu/dør med ikke fuktbestandige materialer i våtsonen (ved vask, dusj, badekar, osv.), løsningen eller byggematerialet er uegnet.
- Det er avvik:

Det er skår/skade i veggfliser i dusj og under servant. Karmlist til dør er plassert i våtzone og er ikke egnet materiale. Det er montert stålbeslag som beskyttelse, men dette er ikke tett.

Forholdene gir økt risiko for fuktinntrengning i konstruksjonen.

- Uegnede materialer må fuktbeskyttes/utskiftes.

Skadde fliser bør utbedres. Uegnet materiale i våtzone må beskyttes eller skiftes.

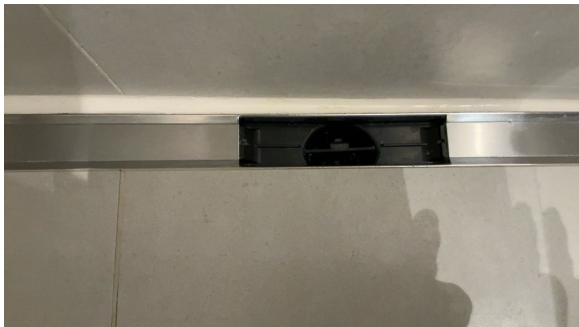
- Selv om bom eller hull lyd ikke alltid er et umiddelbart problem, bør det overvåkes nøye før eventuell utvikling i sprekker i flisfuger e.l. oppstår. Dette må en foreta tiltak for, for å begrense utviklingen.

Forholdene gir usikkerhet rundt tettesjiktets funksjon og økt risiko for skjulte fuktskader.

Videre undersøkelser/innhenting av dokumentasjon på oppbygging anbefales.

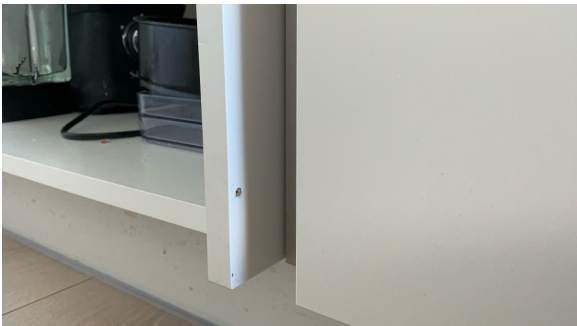
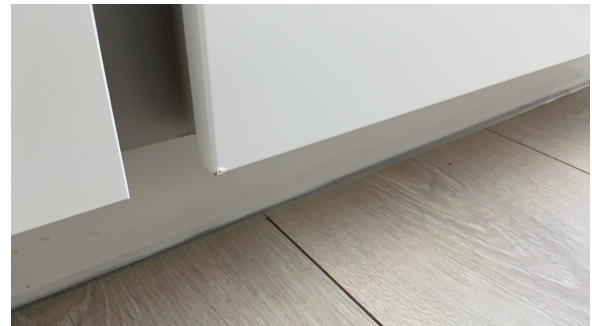
- Det er påvist skader/fuktskjolder i kjøkkengulvet.
- Det er ved bruk av fuktindikator rundt utsatte hvitevarer påvist indikasjoner på fuktighet.
- Det er avvik:

Fuktmåling foran hvitevarer viser noe forhøyede verdier, med antydning til mindre oppsvulming i laminatgulv ved oppvaskmaskin. Årsak vurderes sannsynlig å være fukt/vannsløp fra ytre påvirkning, men dette er ikke bekreftet. Det er skru hull i innredning etter feilmontering, støtskade på dør til kjøøl/frys, lite hakk i skuffefront og noe flikmaling på høyskap.

Forholdene kan indikere fuktpåvirkning på gulv samt redusert estetisk og funksjonell standard.

Nærmere undersøkelser av fuktforhold må gjøres. Skader på innredning og overflater bør utbedres ved behov.
