# Tilstandsrapport

Boligbygg med flere boenheter

Nannestadgata 3, 2000 LILLESTRØM

Befaringsdato: 08.01.2026

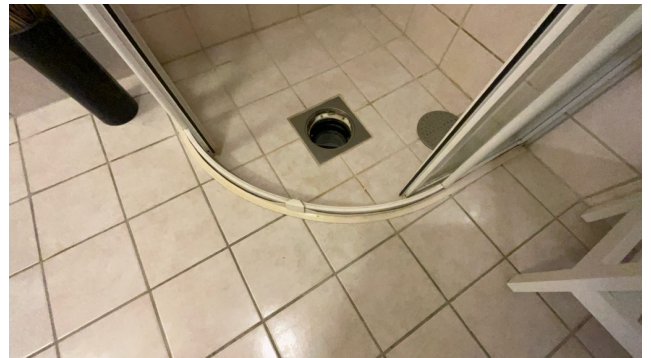
- Det er påvist at høydeforskjell fra topp slukrist til gulv/synlig topp membran ved dørterskel er mindre enn 25 mm.
- Det er påvist at noen fliser har bom (hulrom under).
- Det er påvist avvik i fallforhold til sluk i forhold til krav i forskrift på byggetidspunktet.

Tilrenning til sluk gjennom dusjrammen bør opparbeides.

- Selv om bom eller hull lyd ikke alltid er et umiddelbart problem, bør det overvåkes nøye før eventuell utvikling i sprekker i flisfuger e.l. oppstår. Dette må en foreta tiltak for, for å begrense utviklingen.
- Til tross for avviket i fall/høydeforskjell til sluk, vil gulvet fortsatt kunne lede vann mot sluket, men med redusert effektivitet. Dette kan potensielt øke risikoen for vannansamling i enkelte områder av badet.

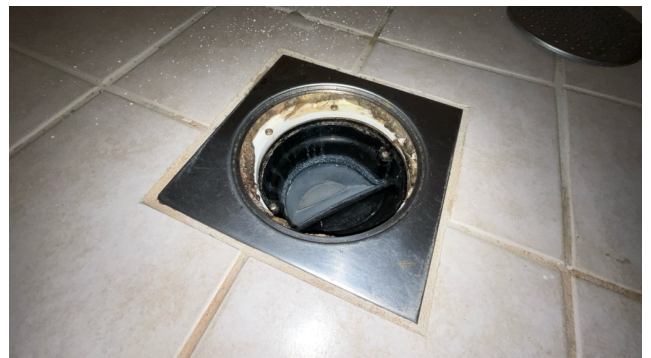
Kontroll av sluk.

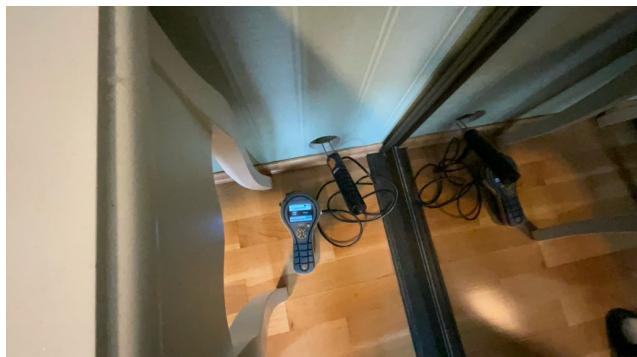
Hulltaking er foretatt uten å påvise unormale forhold. Hulltaking er foretatt ved/i Soverom. Grunnet svill av stål var det begrenset mulighet for fuktmålinger, men ingen fukt inne i veggkonstruksjon ble påvist for øvrig.

Utført hulltaking.

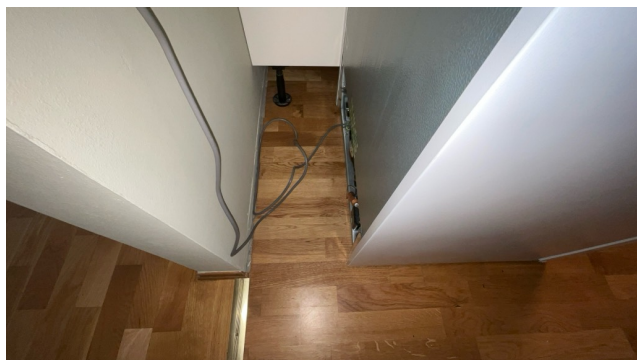
Kontroll bak kjøleskap. Ingen tegn til fuktskader på befaringsdagen.

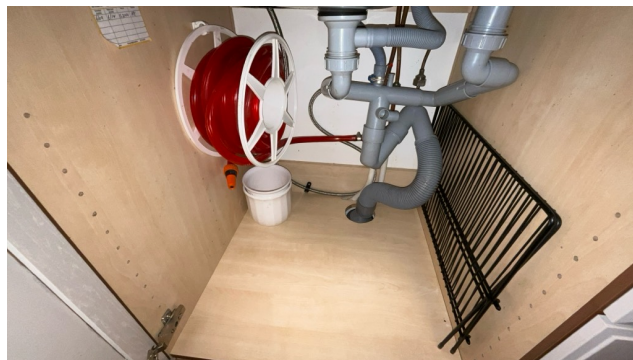
Besiktigelse av røropplegg.

- Tidspunkt for utskiftning av vannledninger nærmer seg.
- Det er ikke behov for utbedringstiltak siden anlegget fungerer i dag, men ut ifra alder kan skader plutselig oppstå på eldre anlegg.
- I forbindelse med oppgradering av våtrom vil det være naturlig med utskiftning av rør.

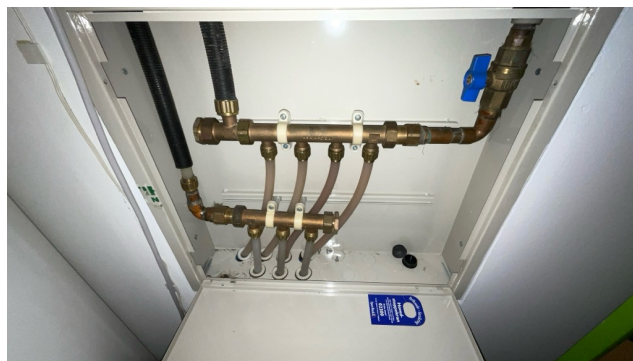
Besiktigelse av røropplegg.
