# Tilstandsrapport

Boligbygg med flere boenheter

Jess Carlsens gate 12, 0183 OSLO

Befaringsdato: 03.02.2026

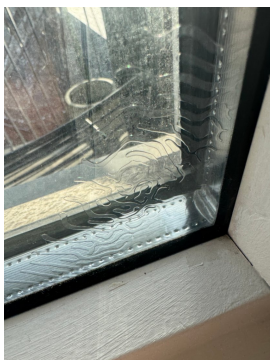
Isolerglass i stuen har et slangelignende mønster som følge av delaminering.

Delaminering av glass skyldes en feil på vinduet. Ved utbedring må glasset byttes. Avviket er vurdert og være estetisk slik det er nå.

Delaminert glass på stuevindu.

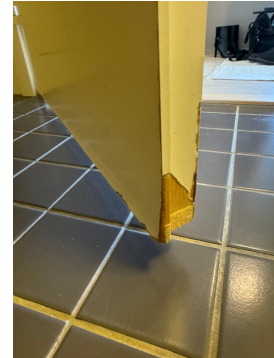
Delaminering på dørrbladet som følge av fukt.

Baderomsdør.

Avviket er vurdert å være estetisk. Ved utbedring må døren byttes.

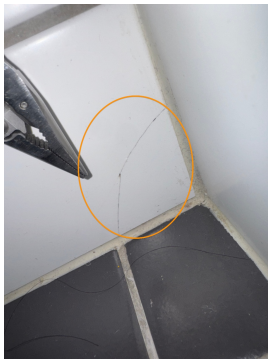
- Det er påvist at flisfuger har riss/sprekker.

Det observeres også en del riss i flisfuger.

Badet fungerer med påviste avvik, men riss kan utvide seg og vil også gi noe mer fuktgjennomtrengning inn på bakenforliggende konstruksjoner.

Sprekk i flis.

Bytte av flis forutsetter at man får tak i samme type flis. Dette kan være vanskelig. Et annet moment er også faren for at man kan skade underliggende membran ved fjerning av ødelagt flis. Kontakt flislegger for eventuell utbedring. Det andre alternativet er å bare la flisen ligge som den er.

Utbedring av riss i flisfuger kan utføres ved å skrape ren flisfugene og fuge på nytt. Vær oppmerksom på eventuell fargeforskjell. Utbedring bør utføres av flislegger.

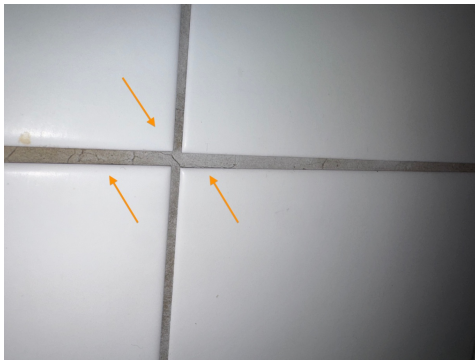
Riss i veggfliser.

Riss i fliser er konstatert i dusjen. Årsak kan være ytre påvirkning og/eller bevegelse i konstruksjonen. Vann trenger inn bak flisene ved dusjing og kan også forverre tilstanden.

Utbedring av riss i flisfuger kan utføres ved å skrape ren flisfugene og fuge på nytt. Vær oppmerksom på eventuell fargeforskjell. Utbedring bør utføres av flislegger.

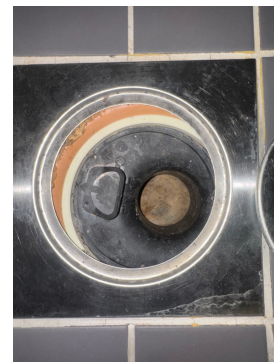
Det er viktig å merke seg at levetiden til en membran varierer basert på kvalitet, installasjon og bruk. Eldre membraner kan bli sprø og sprekke opp, noe som fører til at de mister sin vanntettende funksjon. Dette kan resultere i vannlekkasjer.

Sluk.

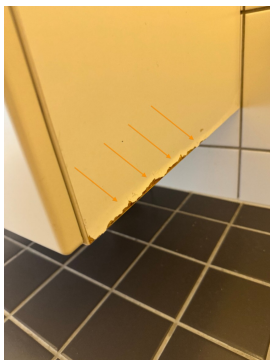
- Det er påvist skader på innredning.
- Det mangler drenering fra innebygget sisterner.

Uten dreneringsløsning/lekkasjesikring kan lekkasjer pågå over tid uten å bli oppdaget. Dette kan føre til fuktskader i omkringliggende byggematerialer.

Delaminering av servantskap.

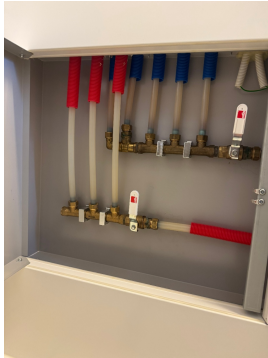
Det er ikke noe lov- eller forskriftskrav å merke rørkurser, men denne type rapporter skal synliggjøre manglende merking som avvik. Merking av rørkurser anbefales.

Avviket har ingen praktisk betydning. Det er ved eventuelle lekkasjer og behov for bytte av rør at merking vil lette arbeidet for rørlegger.

Rørskap på badet.
