Leilighet  
Teicalleen 10  
2030 Nannestad

#### Boligens tekniske tilstand:

Dato: 28/02/2026

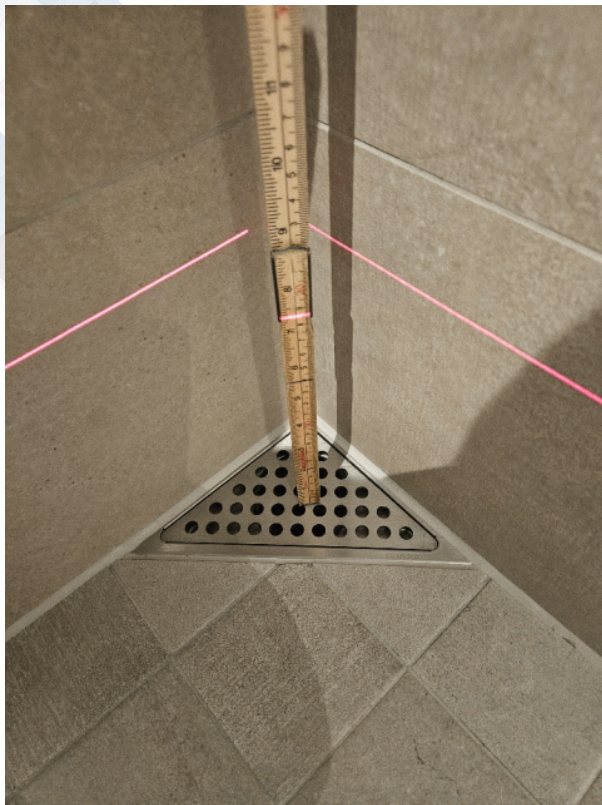
Det ble utført en enkelt test av overflatene, der det registreres tilfredsstillende fall på gulv mot sluk. Gulvfliser vurderes å ha normal slitasje etter alder og bruk. TG1

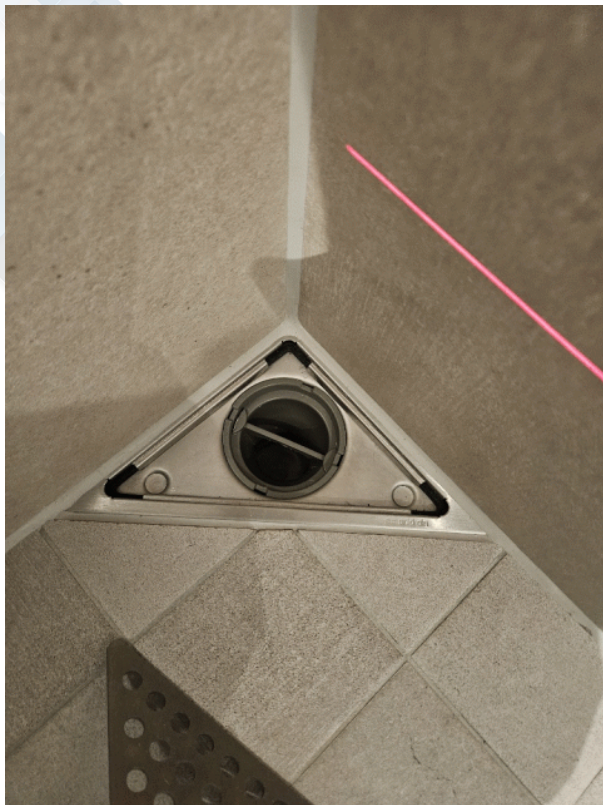
### TG 1 1.1.3 Membran, tettesjiktet og sluk

Membranen er fra 2023

Det er ikke påvist avvik i forhold til sluk, rørgjennomføringer, mansjetter eller klemring.

Det er ikke påvist tegn på feil utførelse, feil materialvalg, skadelig fukt eller utettheter.

Det ble søkt etter fukt på tilgjengelige tilstøtende overflater under befaringstidspunktet, der det ikke ble avdekket unormale verdier. TG1

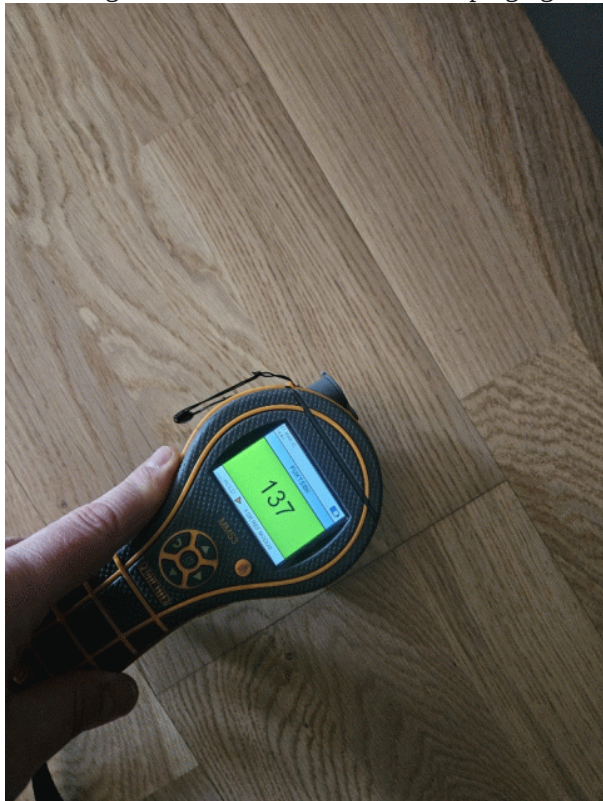
### TG 1 2.1 Kjøkken

Det er ikke påvist knirk, skader eller fuktskjolder på gulvet.

Det er ikke påvist fukt ved kjøleskap, vaskemaskin, varmtvannsbereder eller andre vanninstallasjoner.

På befaringstidspunktet ble det fuktsøkt normale verdier på tilfeldige utvalgte steder på vegger og gulv. TG1 Hvitevarer er ikke funksjonstestet på befaringstidspunktet. Hjemmelshaver melder ingen avvik.

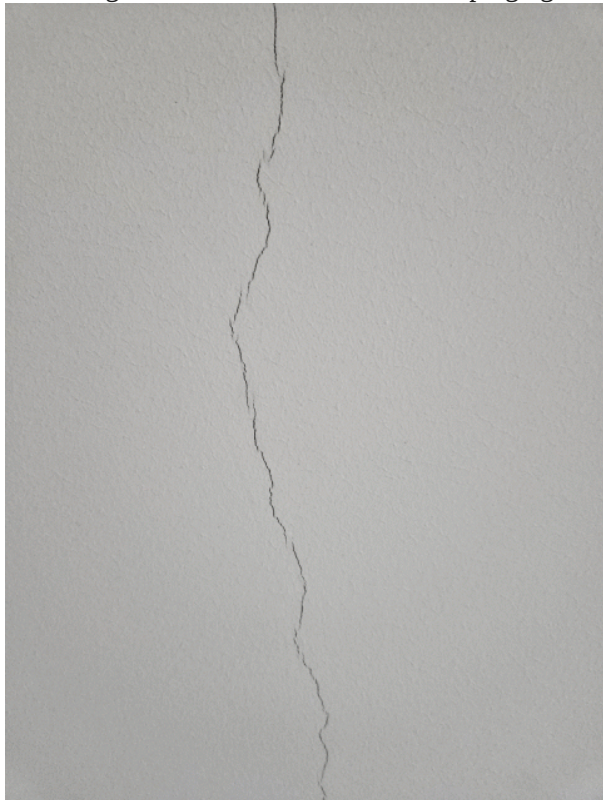
#### TG 2 3.1 Andre rom

Det avdekkes setningssprekk i veggkonstruksjonen på stue/kjøkken og på soverom 1. TG2

Årsak: Sprekkdannelser i veggen har karakter som er forenlig med bevegelser i grunnen.

Risiko: Videre bevegelser kan føre til økt sprekkdannelse og påvirkning av konstruksjonens stabilitet.

Anbefalt tiltak: Det anbefales å få vurdert sprekkdannelsene av fagperson med bygningsfaglig kompetanse for å avklare årsak, utvikling og eventuelt behov for tiltak.

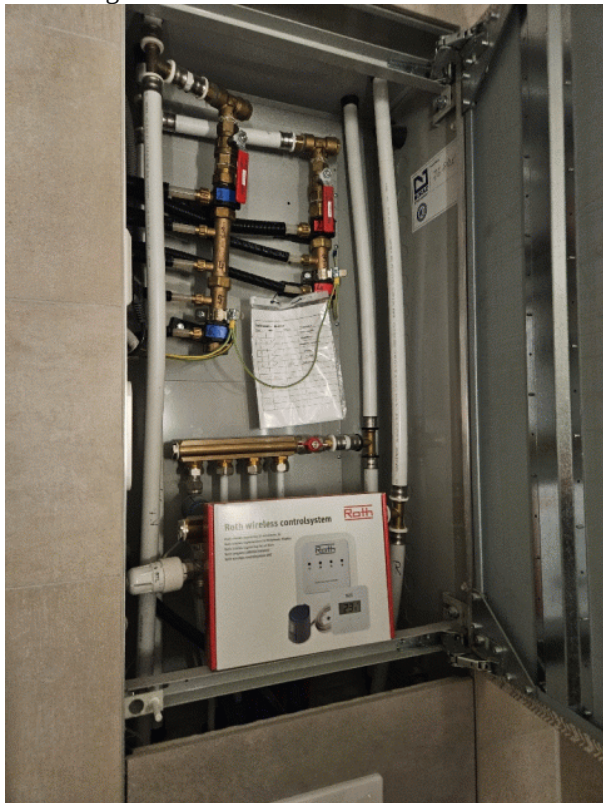
Innvendige vann og avløpsrør er fra 2023  
Hovedstoppekranen er lokalisert og funksjonstestet.  
Materiale, sammenkoblingspunkter, kondensisasjon og termisk isolasjon vurderes som tilfredsstillende.  
Lekkasjevann i fordelerskap ledes til sluk.  
Avløpskapasiteten vurderes som tilfredsstillende.  
Lukt fra avløpssystemet vurderes som tilfredsstillende.  
Materialet vurderes ikke som utgått på dato.  
Det er WC med innebygget sisterner.  
Det er inspeksjonsmulighet på innebygget sisterner for WC.  
Det er fremlagt dokumentasjon på innebygget sisterner for WC.

Innvendige vann- og avløpsrør vurderes å ha normal slitasje etter alder og bruk. TGI

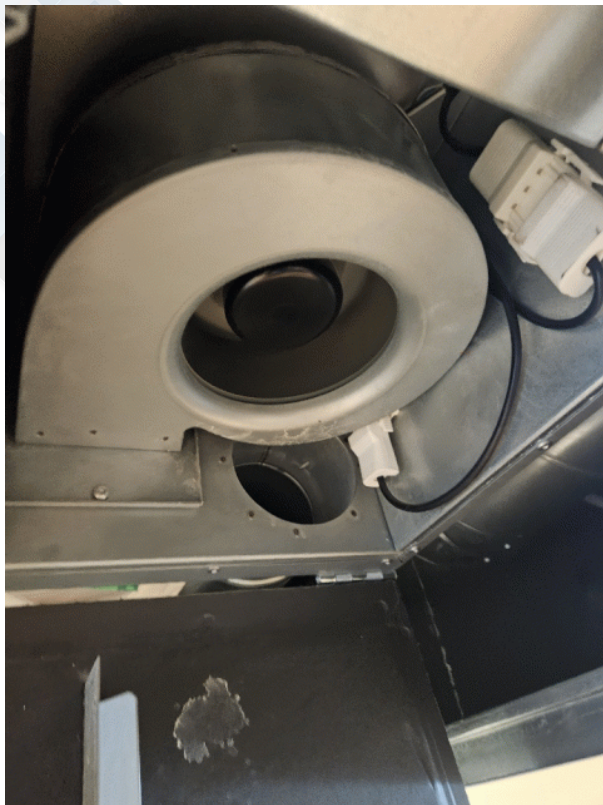
Balansert ventilasjon er kun visuelt inspisert, og hjemmelshaver melder ingen avvik. TG1.

Det er ikke registrert feil eller mangler, og anlegget vurderes å være funksjonelt ved befaringstidspunktet. Selv om det ikke ble avdekket avvik på anlegget anbefales det jevnlig service. Regelmessig vedlikehold bidrar til å forlenge levetiden på anlegget, samt redusere risikoen for uforutsette driftsstans eller reparasjoner. Ved jevnlig kontroll kan man også oppdage begynnende slitasje eller driftsstanser, som er vanlig over tid og kan påvirke ytelsen.
