# Tilstandsrapport

Andelsleilighet i boligbygg med flere boenheter

Lørenvangen 10 B, 0585 OSLO

Befaringsdato: 12.06.2025

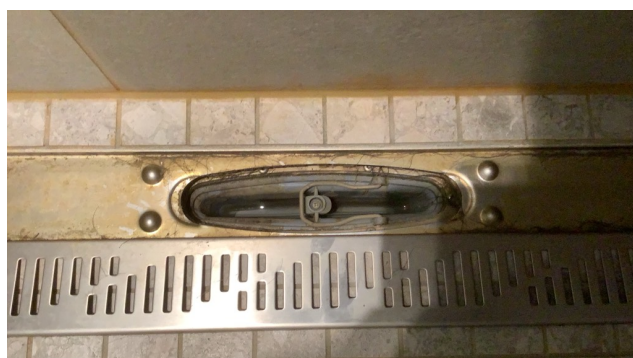
Det er slukrenne ved vegg i dusjsonen og banemembran med dokumentert utførelse

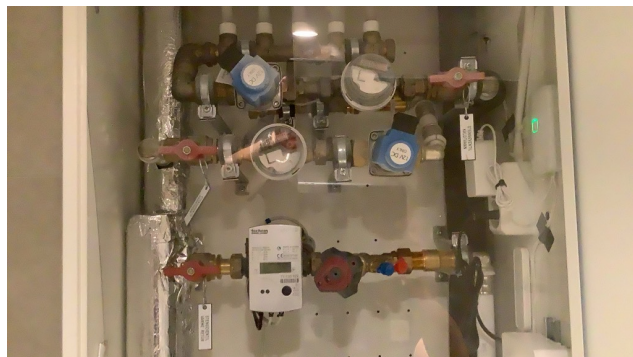
Felles hoved vann tilførselsrør i kobber lagt skjult i kanaler. Vanninstallasjoner i leiligheten montert med "rør i rør" system (PEX). Fordelingsskap med stoppekraner på bad.
