# Tilstandsrapport

📍 Brinken 16 B, 0654 OSLO

# gnr. 231, bnr. 36

Rapportdato: 13.06.2025

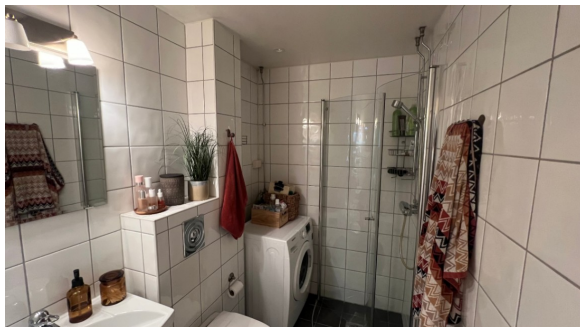
### 1. ETASJE > BAD

#### 1 TG 2 Overflater vegger og himling

Sluket lokalisert innenfor en liten skinnekant ved dusjhjørne.  
Dette kan føre til at evt. lekkasjevann ikke vil kunne renne uhindret til sluk.

Det bemerkes at rommet oppfattes som funksjonelt med dagens bruk, men endret bruk med større fuktbelastning enn i dag kan fremprovosere avvik og på den måten fremskynde behovet for modernisering.

Utbedring av avvik vil ellers være naturlig ved evt. modernisering (ikke akutt).

Det anbefales ytterligere undersøkelser for å avklare om eksisterende sluk har korrekt og tett membrantilknytning.

Det anbefales at det dusjes i dusjkabinett med kontrollert rørføring til sluk, inntil baderommet moderniseres.

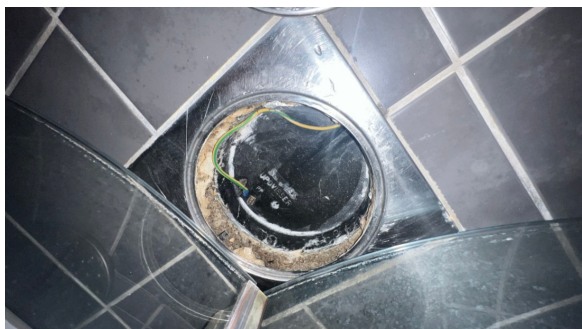
## 1. ETASJE > BAD

- Det er ikke påvist tilfredsstillende løsning for å synliggjøre lekkasje fra innebygget sisterner.

- Uten dreneringsløsning/lekkasjesikring kan lekkasjer pågå over lang tid uten å bli oppdaget. Dette kan føre til omfattende fuktskader i omkringliggende byggematerialer.

- Elektrisk avtrekksvifte bør monteres for å lukke avviket.

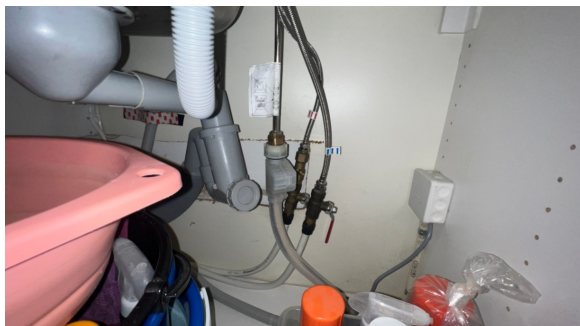
## TE 1 Avløpsrør

Interne og synlig avløpsrør i plast.

Det er ikke opplyst om feil eller mangler vedrørende bygningsdelene, og heller ingen synlige tegn til lekkasje.

- Det er ikke behov for utbedringstiltak siden VVS-installasjonen(e) fungerer i dag, men ut ifra alder kan skader plutselig oppstå på eldre VVS-installasjoner.
