Tilstandsrapport

Boligbygg med flere boenheter

Holmsens vei 64, 1467 STRØMMEN

Rapportdato: 04.05.2026

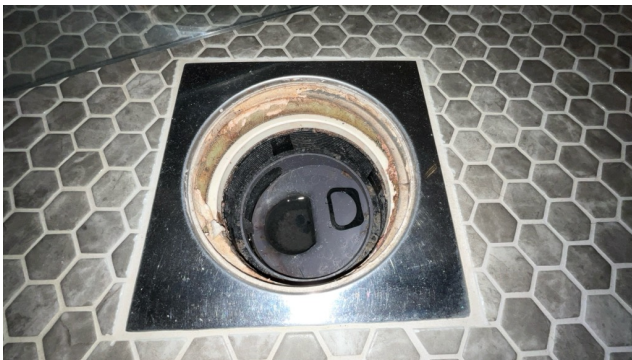
TG 2 Sluk, membran og tettesjikt

Det er plastsluk og smøremembran fra byggeår med ukjent utførelse.

- Mer enn halvparten av forventet brukstid er passert på membranløsningen.
 - Mer enn halvparten av forventet brukstid er passert på slukløsningen.
- Manglende dokumentasjon på membranutførelse og type. Ukjent utførelse.

Kontroll av sluk.

- Eldre sluk av plast er ofte utsatt for lekkasjer og særlig i overganger. Eventuelle lekkasjer kan medføre fuktskader på tilliggende konstruksjoner.
- Overvåk tilstanden jevnlig. For å få tilstandsgrad 0 eller 1 må tettesjiktet skiftes ut, men tidspunktet for når dette er nødvendig er vanskelig å si noe om.
- Det er viktig å merke seg at levetiden til en membran varierer basert på kvalitet, installasjon og bruk. Eldre membraner kan bli sprø og sprekke opp, noe som fører til at de mister sin vanntettende funksjon. Dette kan resultere i vannlekkasjer gjennom vegger og gulv og fuktskader.

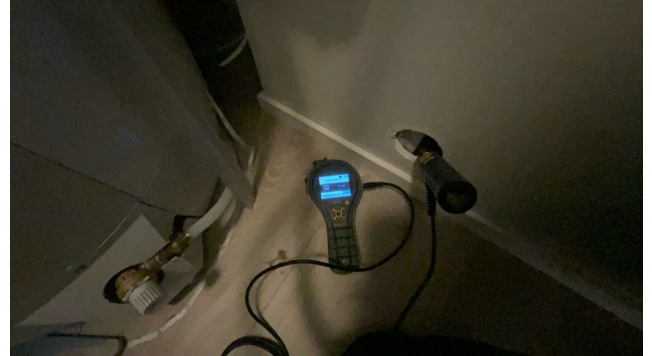
Hulltaking er foretatt uten å påvise unormale forhold.

Utført hulltaking.

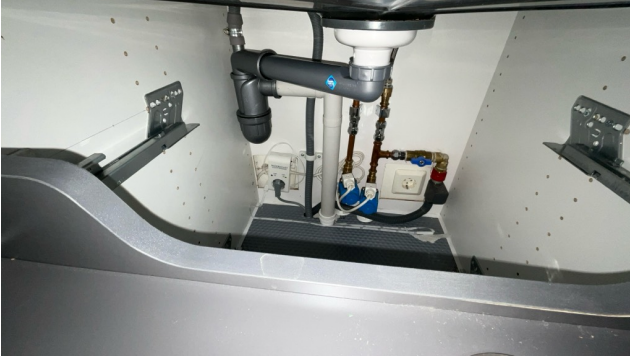
Rørøpplagg av eldre kobberør og pex-rør. Fordelerskap på bod. Rørøpplaget er ikke kontrollert av den grunn at dette krever spesielt utstyr og kompetanse. Med tanke på stedvis alder og materialvalg ansees rør som tilfredsstillende men kommende modernisering av rørøpplagg kan heller ikke utelukkes på sikt. Nye waterguarder på kjøkken fra 2024.

- Mer enn halvparten av forventet brukstid er passert på innvendige vannledninger.

Besiktigelse av røropplegg.

- Det er ikke behov for utbedringstiltak siden anlegget fungerer i dag, men ut ifra alder kan skader plutselig oppstå på eldre anlegg.

- Tidspunkt for utskiftning av vannledninger nærmer seg.

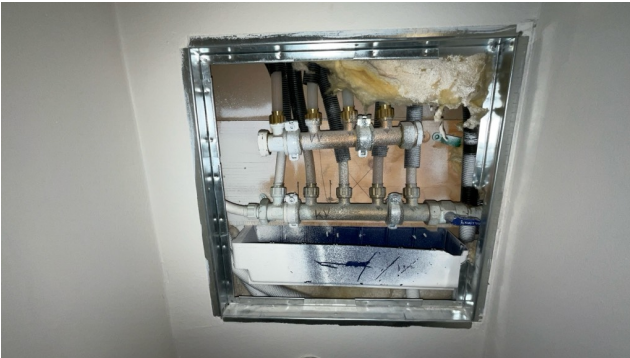
Besiktigelse av røropplegg. Kurser er merket på fordelerstokk, men bør merkes med lapper.
