# Tilstandsrapport

Enebolig

Fjellveien 8, 1470 LØRENSKOG

Befaringsdato: 16.10.2025

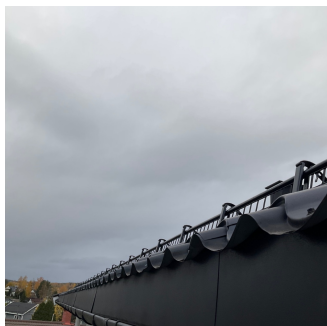
Montert snøfangere på takflaten over inngangsparti

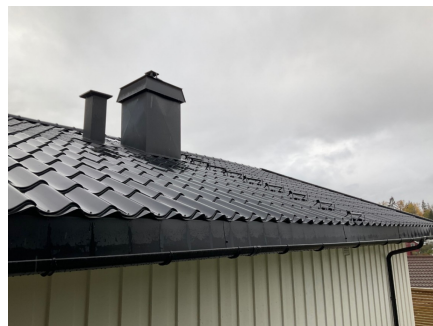
Pipehatt for fyring og lufting er ikke i bruk

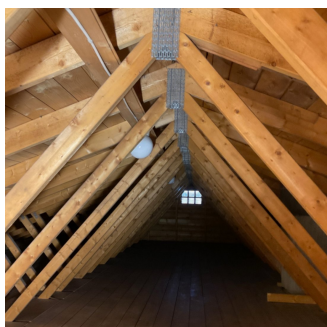
W-takstoler som bærende elementer for takkonstruksjonen. Lufterventiler i gavl.

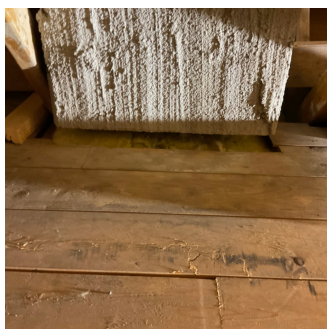
Opprinnelig elementpipe og ildsted med peis er revet

- Del av pipe gjenstår på loft, og over tak er det pipebeslag av stål.

Gjenstående del av pipe over bjelkelag på kaldt loft

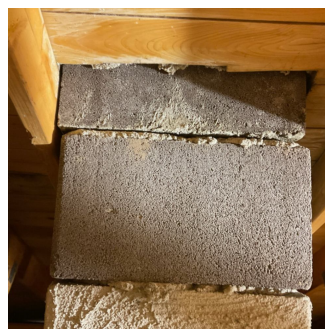
Gjenstående del av elementpipe ført gjennom tak. Utvendig pipe er fullbeslått

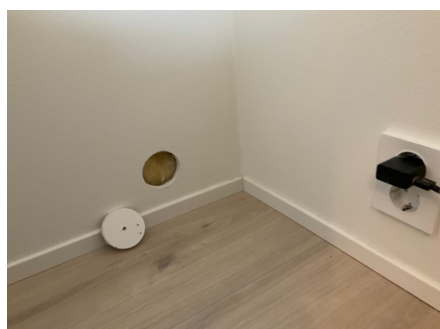
Måleutstyr ( Protimeter MMS 2 ) angav normale fuktverdier i bunnsvill og mot bakside av veggplate.

I veggen er isolasjonen tørr, og det er ikke lukt som tyder på fukt i veggen.

Hulltaking i vegg på soverom mot tilstøtende vegg i dusjhjørne på baderom

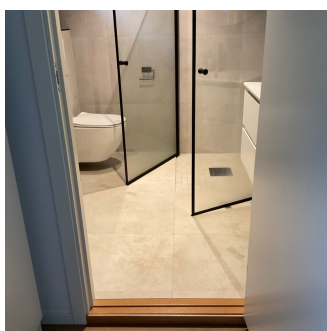
Terskel \_ Fall på gulv \_ høydeforskjell til topp slukrist er målt til 4 cm.

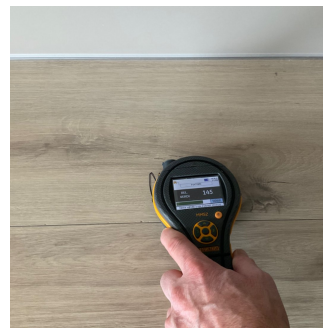
Fuktindikator angir normale fuktverdier på gulv foran kjøkkenben

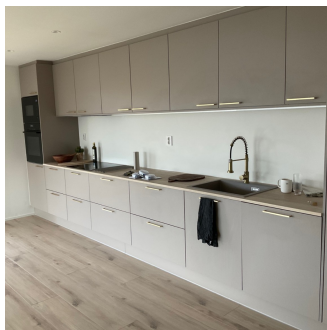
Kjøkkeninnredning på langveggen

- Lufttilførsel (tilluft) må etableres.

Det anbefales å montere ventil i yttervegg
