Myrdalsvegen 104

Tilstandsrapport

Eierskifte

| Rapportdato: | 28.5.2026 (Gyldig til 28.5.2027) |

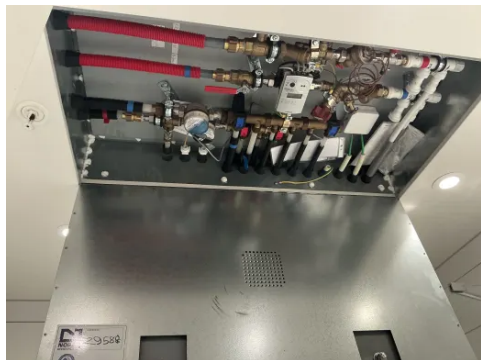
5.6 Vannledninger

Rørfordeler plassert over himling på bad.
Ikke funnet nevneverdige avvik basert på visuell kontroll.

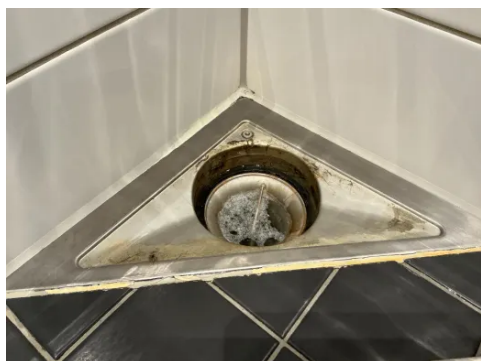
5.9 Våtrom: Bad

35mm høydeforskjell fra topp gulv ved dør til topp gulv ved sluk.

Ikke funnet nevneverdige avvik basert på visuell kontroll.
