Halhjemsmarka 331 A 5208 OS

Tilstandsrapport Eierskifte

Boligtype:	Vertikaldelt tomannsbolig
Byggeår:	2017
Hovedbygg BRA:	106 m ²
Hovedbygg BRA-i:	106 m ²
Sum alle bygg BRA:	139 m ²
Sum alle bygg BRA-i:	106 m ²
Rapportdato:	27.5.2026 (Gyldig til 27.5.2027)

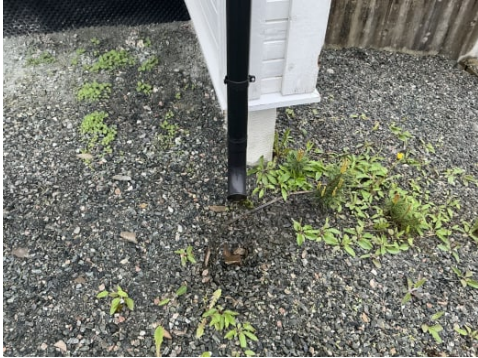
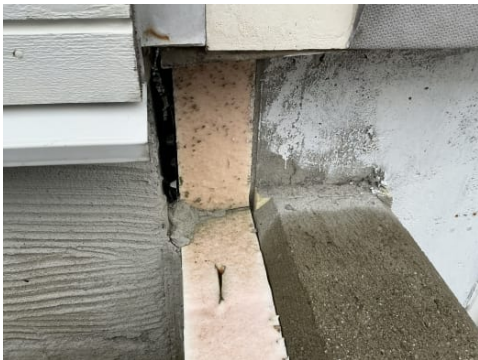
Utildekket isolasjon.

Det er synlig bruk av grunnmursplast mot grunnmur. Ved støttemur mot u.etg mangler det tildekking av isolasjon mot grunnmur, noe som kan føre til fuktinnsig mot grunnmur (TG 2).

Anbefaler montering av beslag for bedre fuksikring ved hjørne mot u.etg.

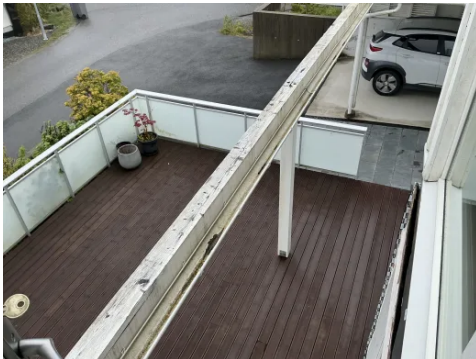
Altan er delvis demontert.

Altan er delvis demontert grunnet råte og konstruksjonsfeil (ref skaderapporter)
Riving og remontering må derfor påregnes.

Må bygges opp på nytt.

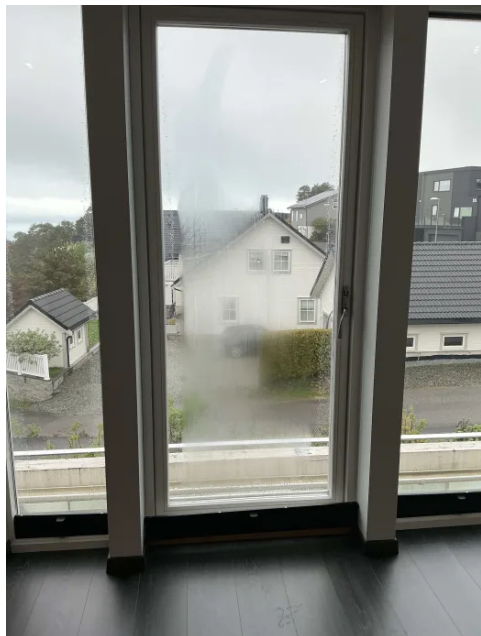
Punkttert vindu.

Det gjøres oppmerksom på at punkterte vindusglass tidvis kan være svært vanskelig å avdekke.
- Punkttert altandør fra stue i 1.etg (TG 2)

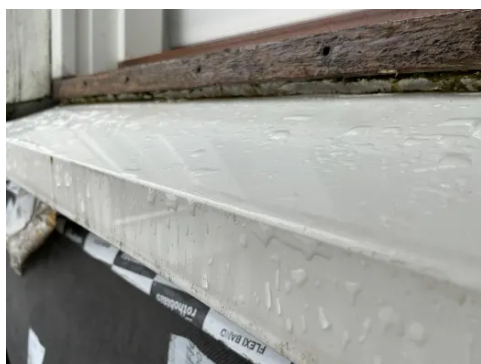
Feil montering av beslag under altandør.

Feilmontert beslag over/under vinduer samt feilmontert belag under inngangsdør kan føre til fuktinnsig (TG 3)

Alle utvendige beslag på dør/vinduer må skiftes ut og monteres fagmessig for å hindre fuktinnsig.

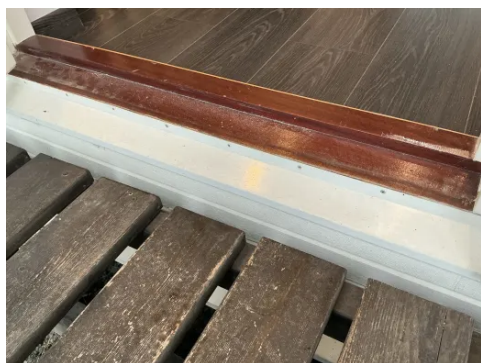
Feil montering av beslag under entrédør.

- Beslag under vinduer er ikke ført opp i spor i karm og mangler oppbrett/fuktsikring på ende.
- Beslag under entrédør er ikke ført opp i spor i terskel.
- Beslag over vinduer er ikke ført opp under kledning.

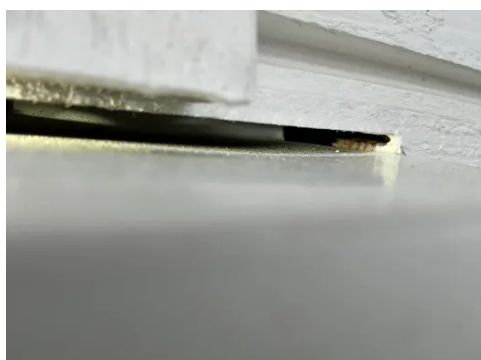
Mangler oppbrett og tilstrekkelig fuktsikring på beslag.

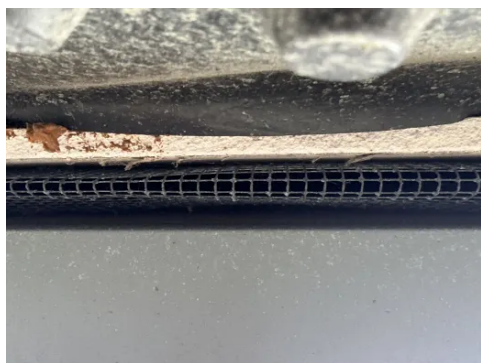
Musebånd.

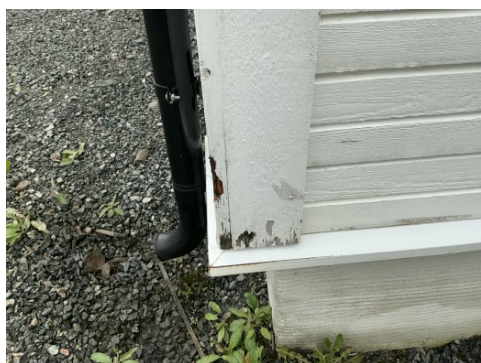
Råteskade på hjørnebord.

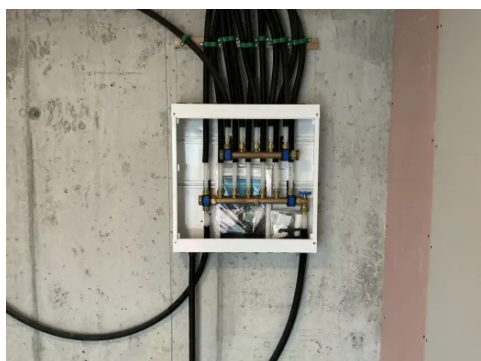
Fordelerskap i ekstern bod.

Anbefaler utarbeidelse av kursoversikt til fordelerskap i ekstern bod (u.etg)

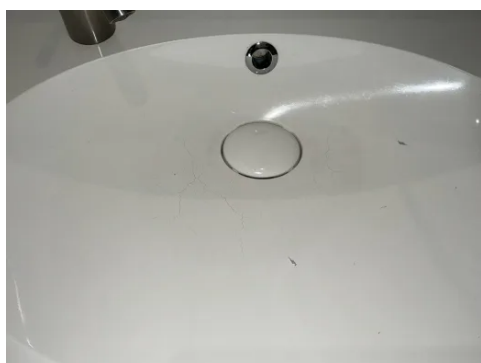
Krakelering i servant.

Krakelering (sprekker) i servant (TG 2)
