## Dokumentsamling til salgsoppgave

### ***Halhjemsmarka 331A, 5208 Os – snr 1***

# SKADERAPPORT

# Skaderapport

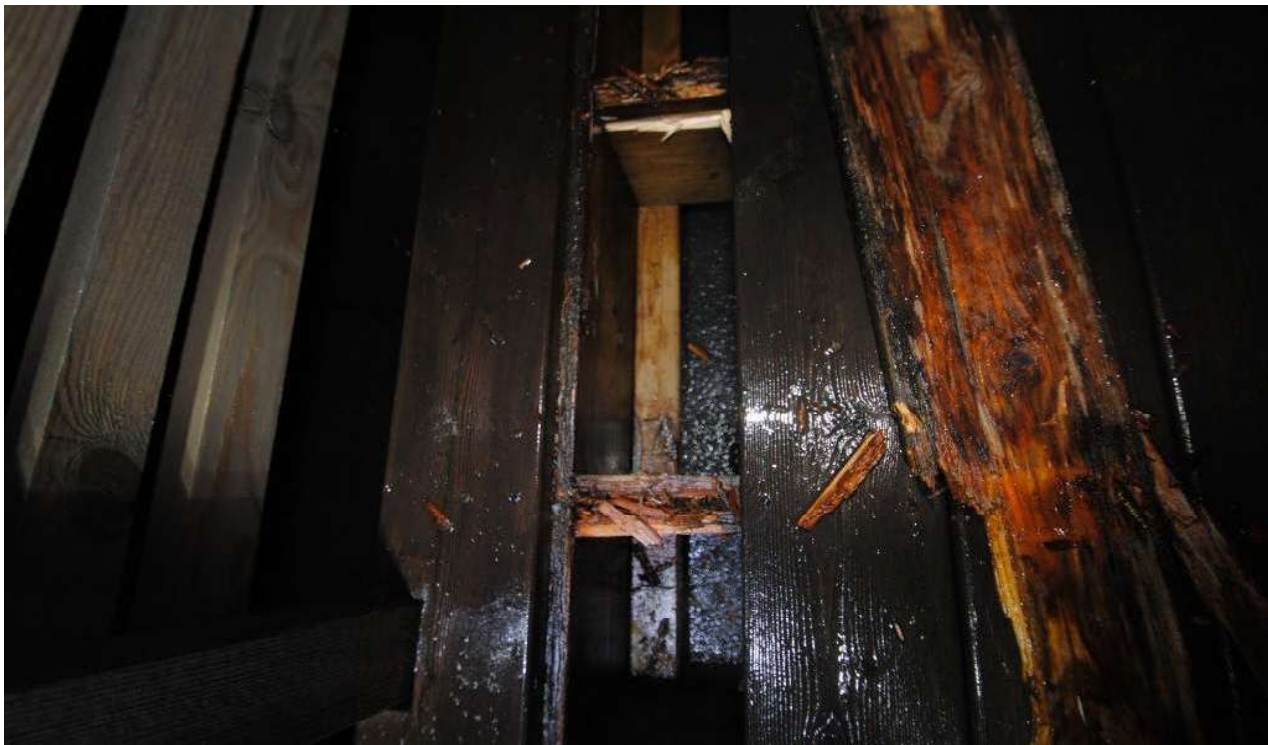
Ved besiktigelse ble det påvist råteskader i flere av terrassebordene, da vi lett kunne penetrere en stikkgjensstand gjennom flere terrassebord, samt i bjelker under. Mange terrasseskruer stakk opp over overflaten til terrassebordene på fleste steder, noe vi oppfatter å skyldes råteskader i knutepunktene, som igjen har ført til at bordene har sunket ned.

Bilde 1: Viser råteskader i bord og bjelker

Kan ikke se at partiell utbedring av gulvbord eller bjelker som er synlig skadet, er hensiktsmessig, da det forventes at resten av bjelker og bord der råteprosessen ikke har startet enda, straks oppstår.

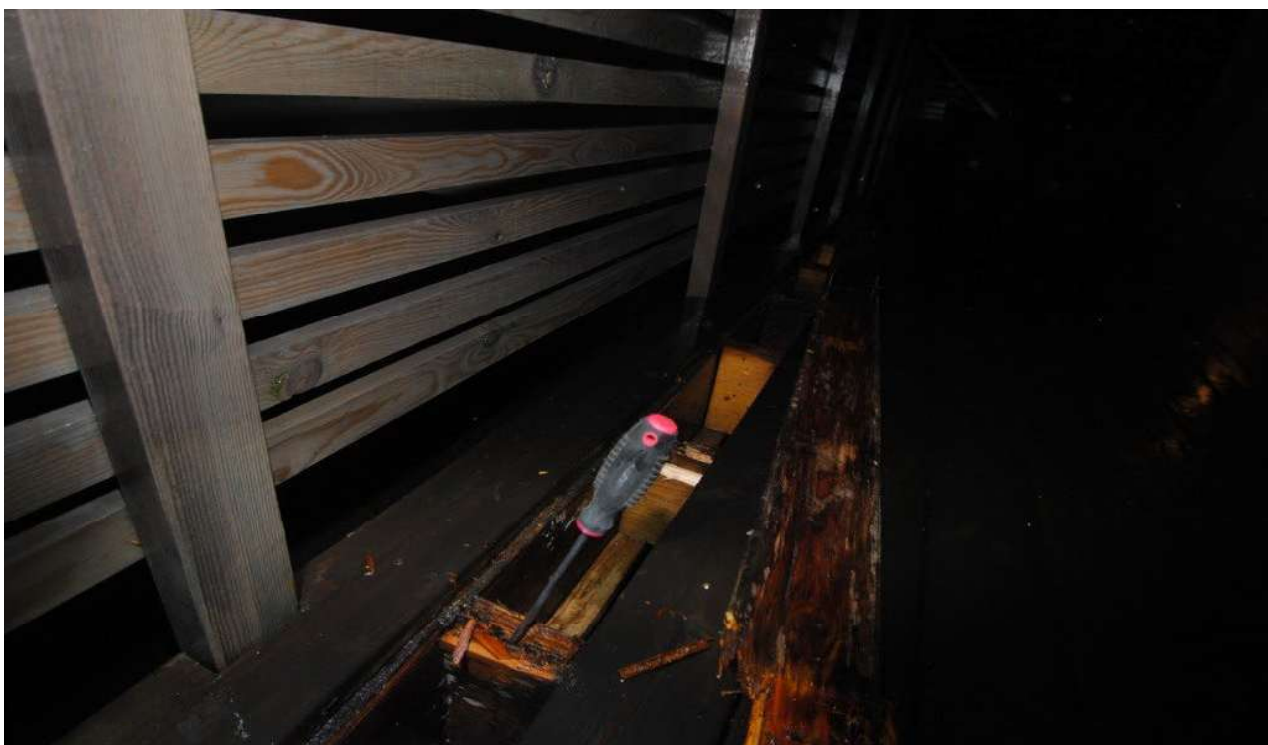
Bilde 2: Viser samme skaden sett fra en annen vinkel

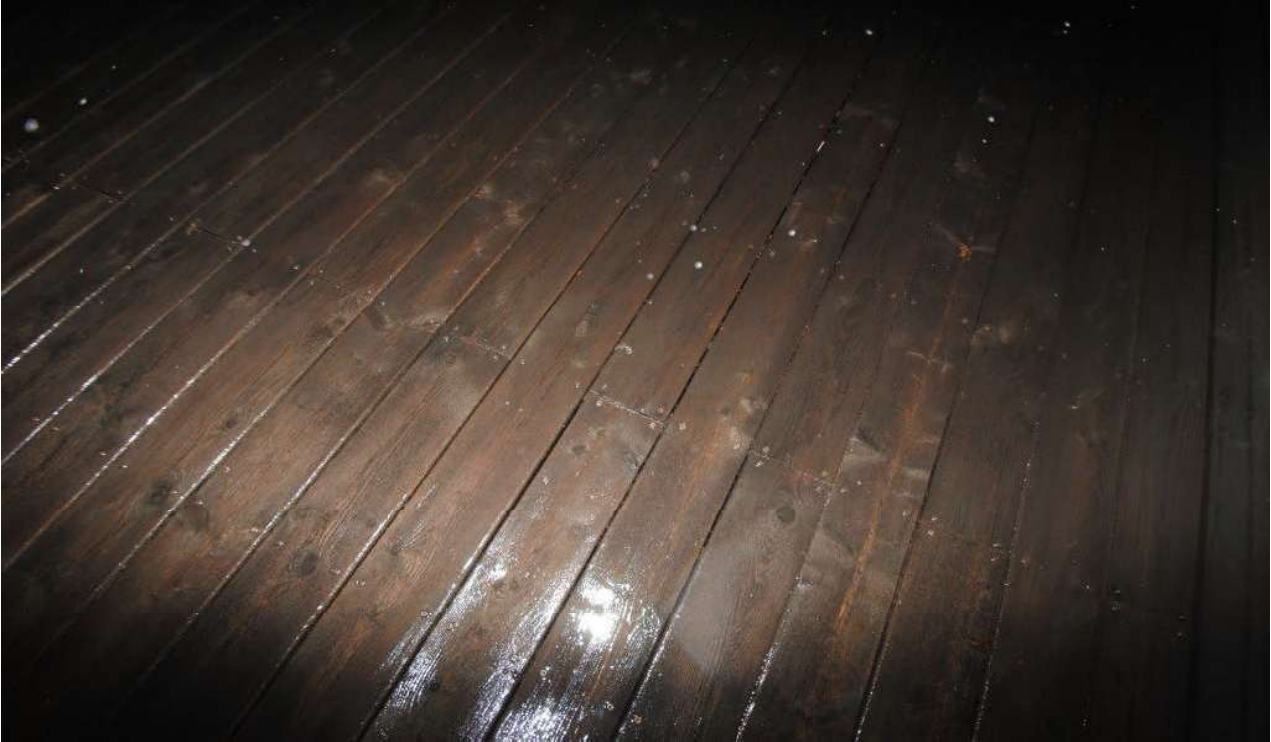
Bilde 3: Er ment å vise at skruer stikker opp over bordene

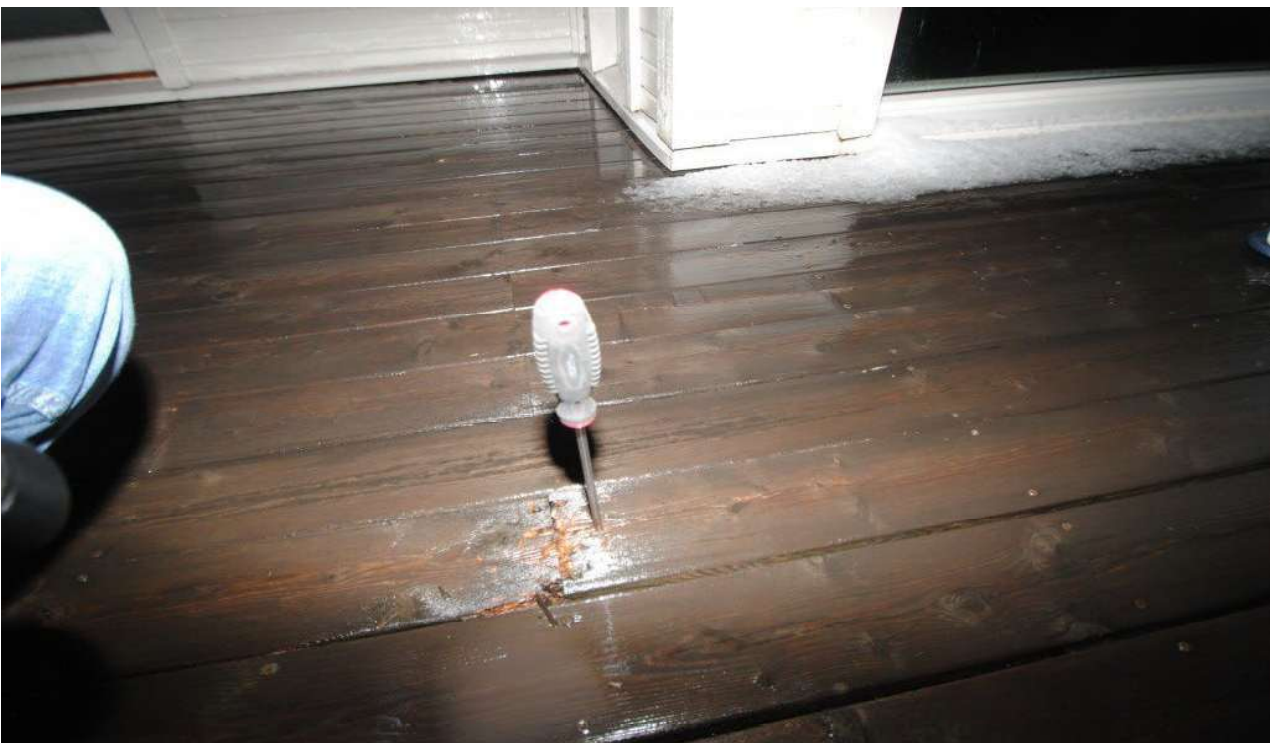
Bilde 4: Råteskader i bord og bjelke, et annet sted

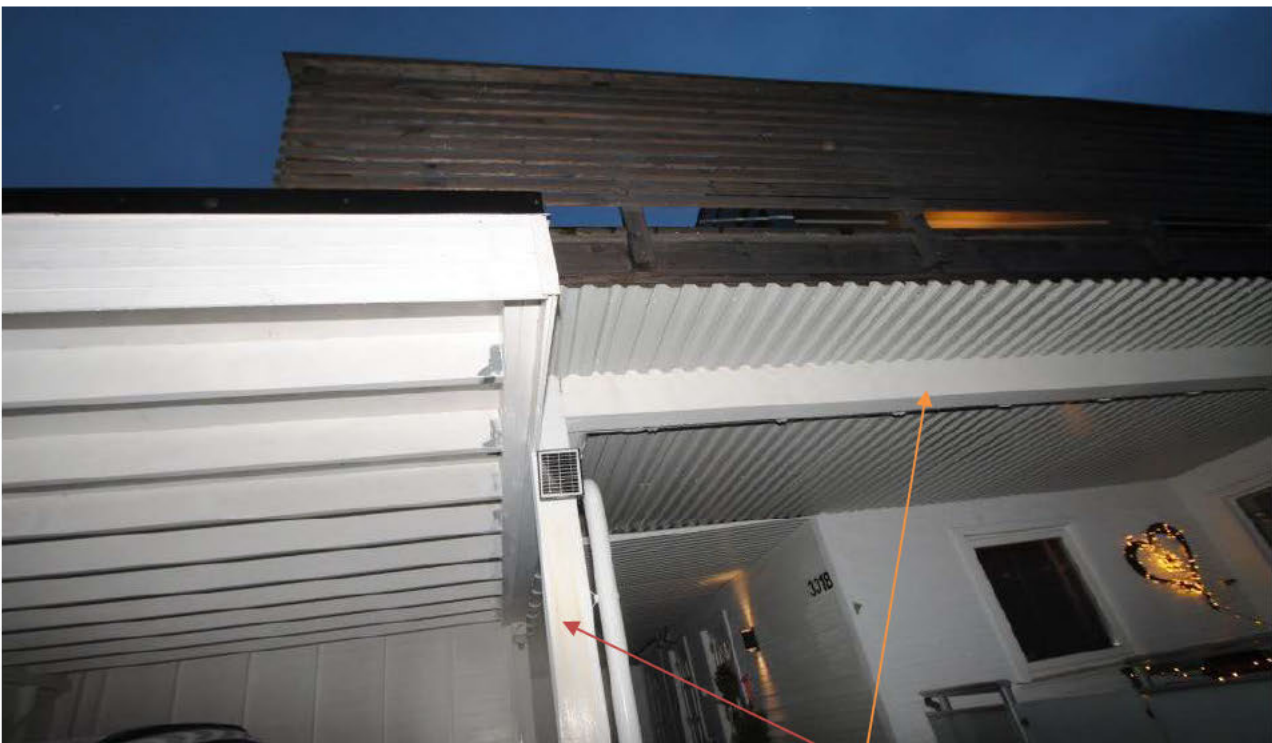
Bilde 6: Samme sted- nedenfra. Vi kunne ikke se skader i bærende konstruksjoner, der vi kontrollerte

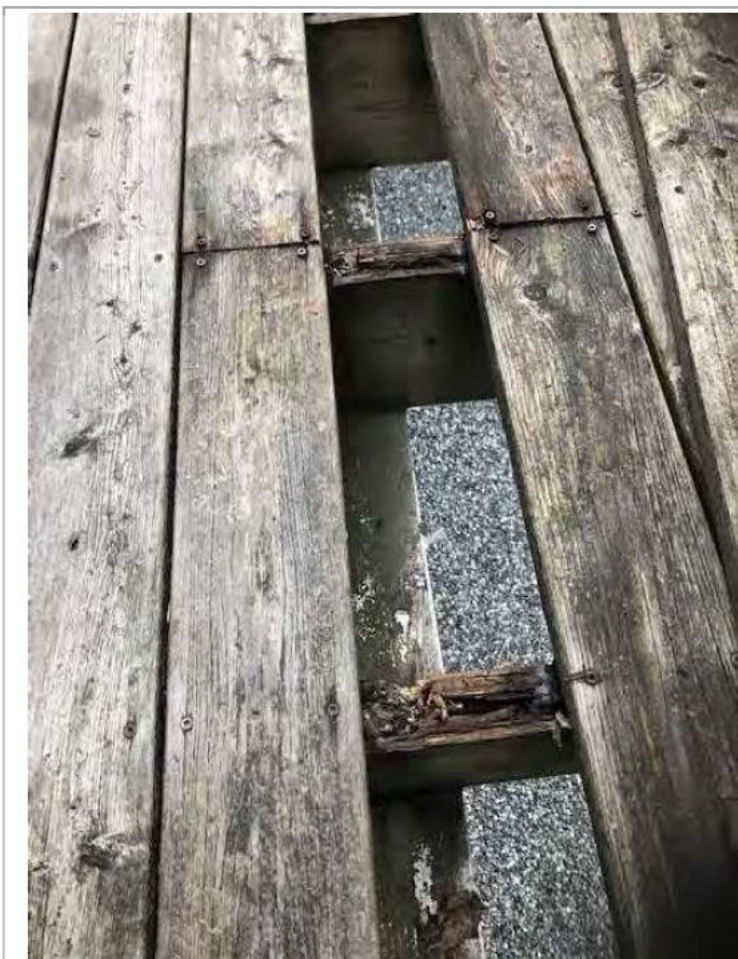
Råte skade i bærende konstruksjon

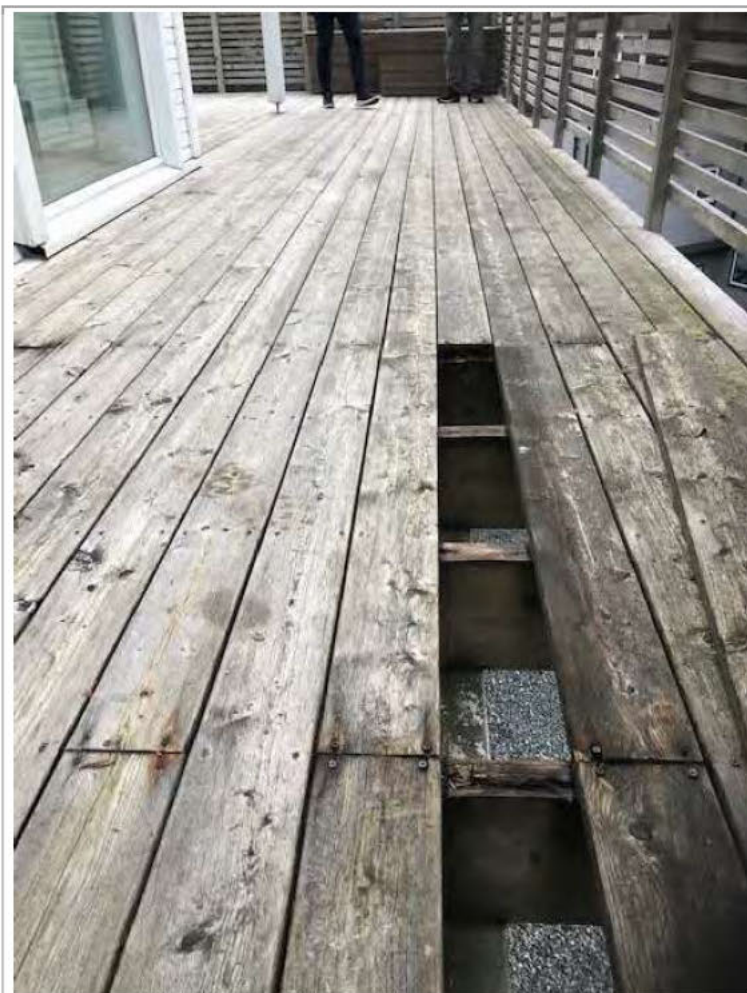
Oversikt bjelker og dekke er råteskadet

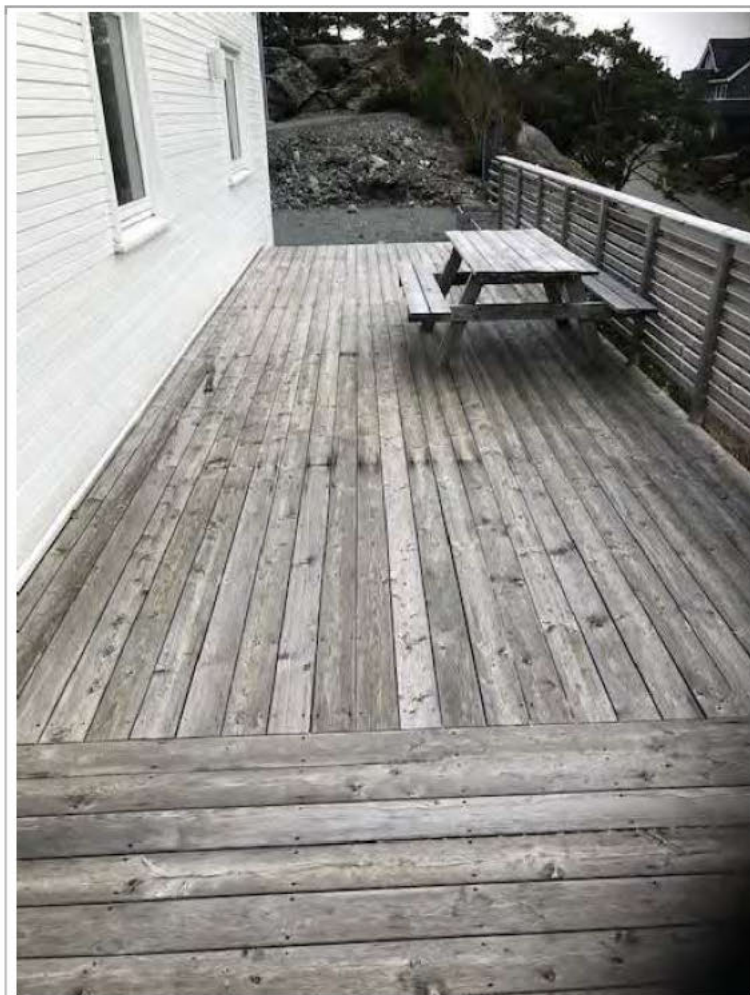
Oversikt terrasse dekket med em del råteskader

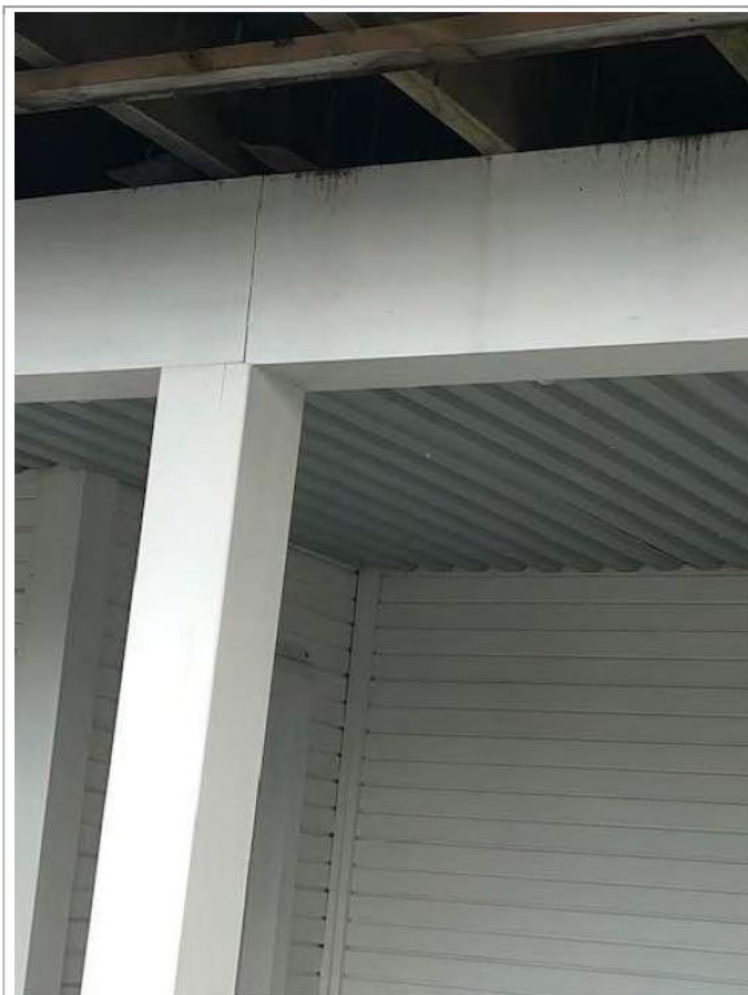
Oversikt limtre i område der det er råteskade på limtre.

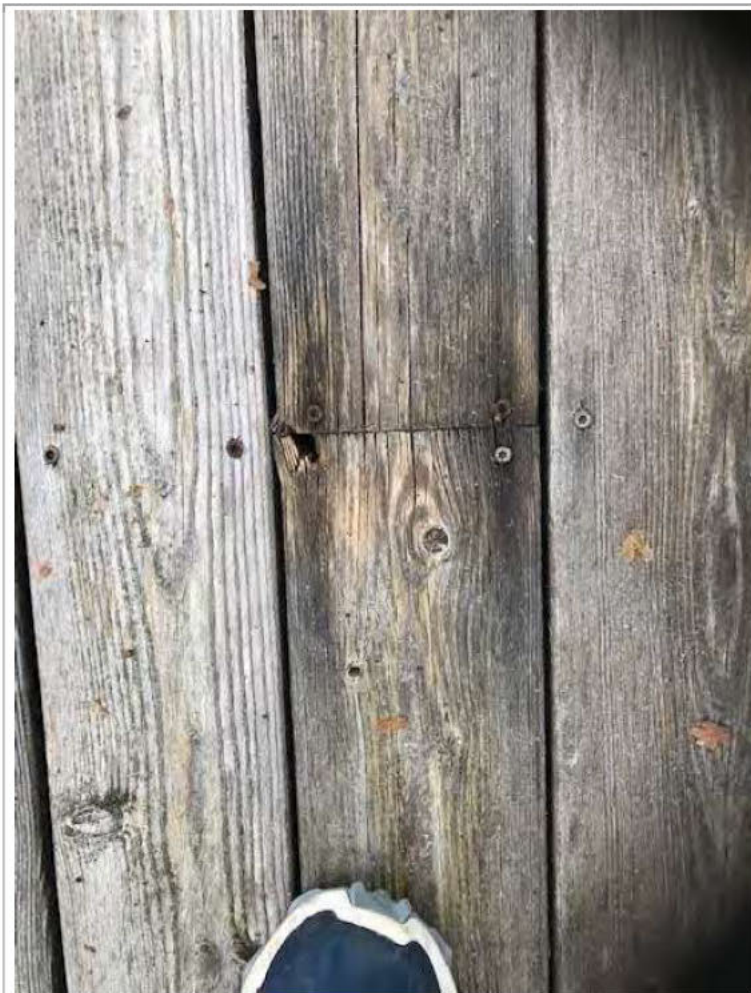
Påbegynne råte skade

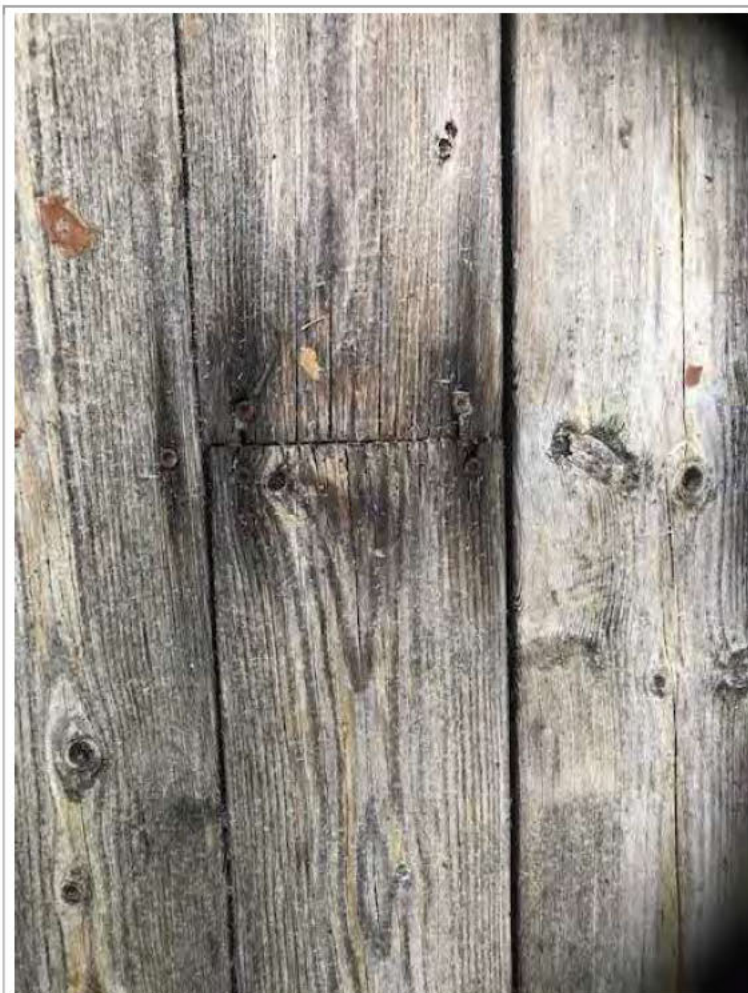
Råteskade

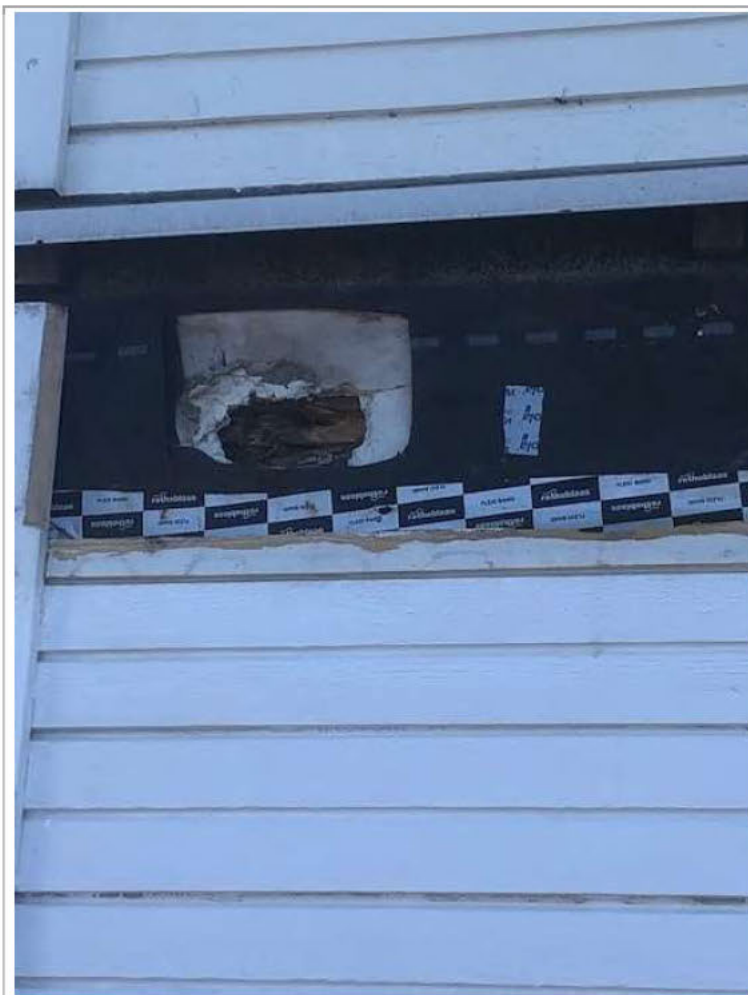
Råteskade

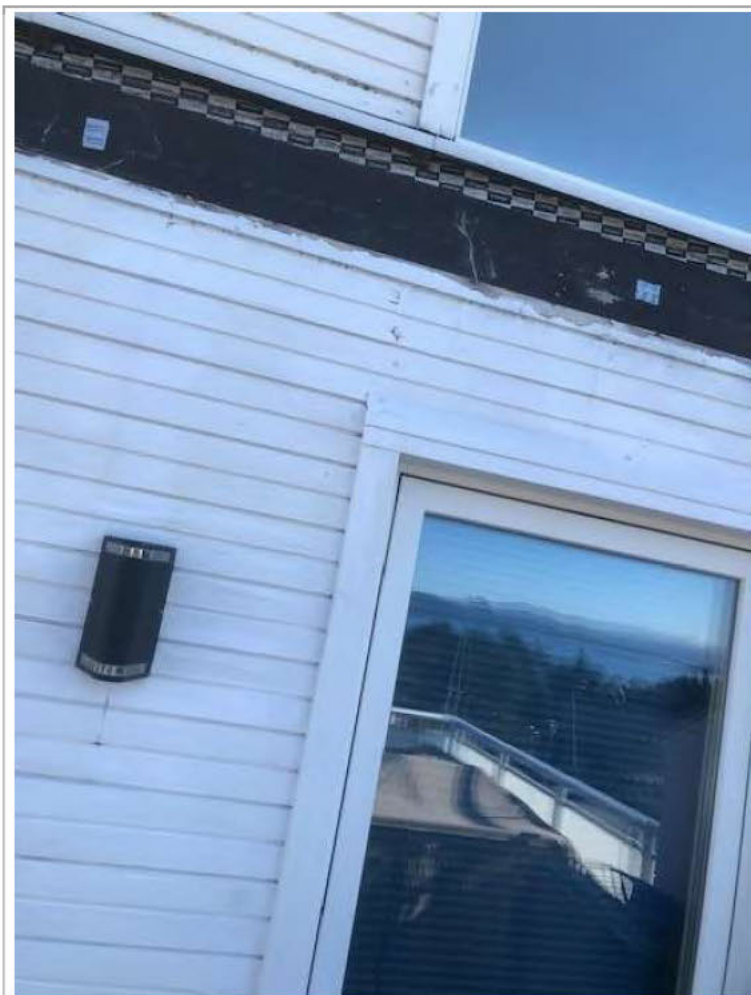
Råteskade

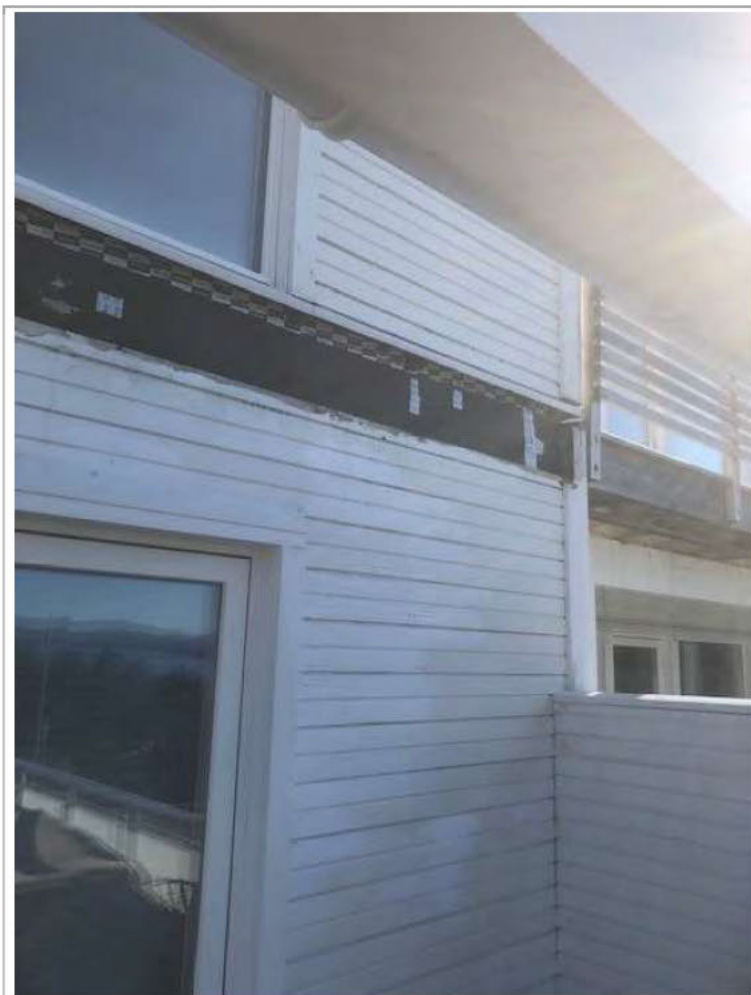
Råteskade

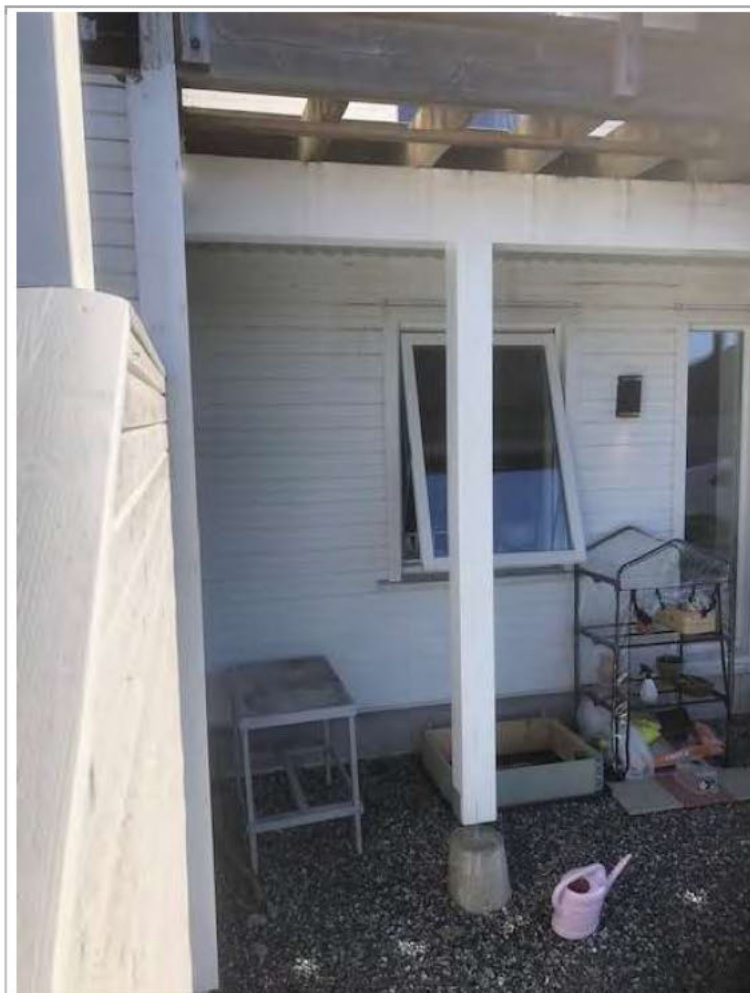
Råteskade

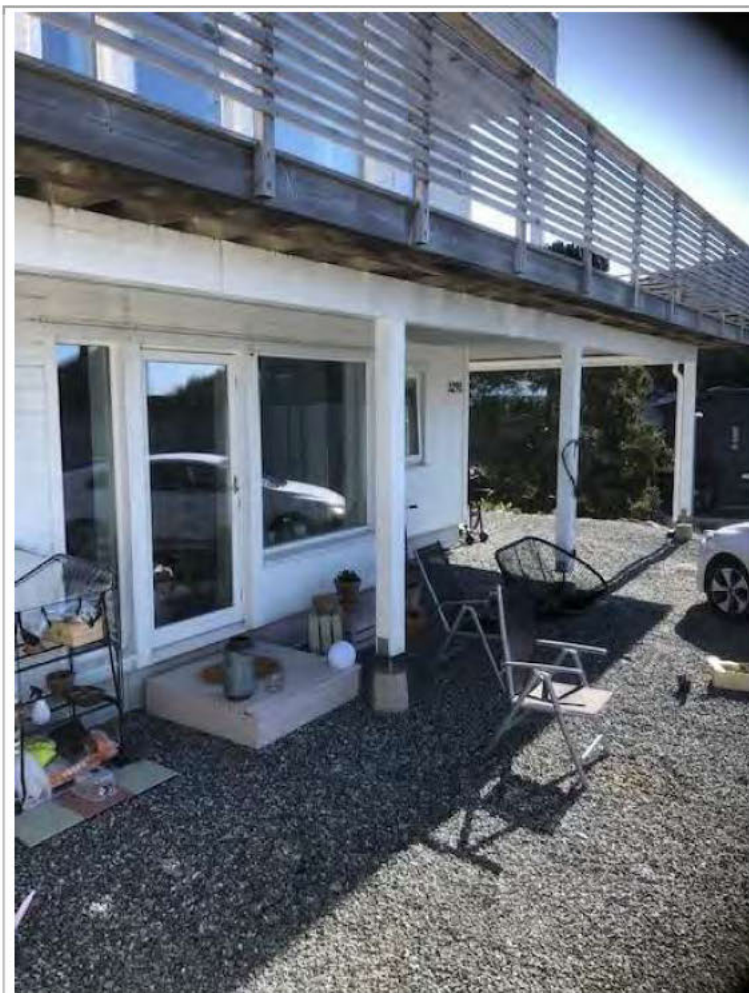
Råteskade

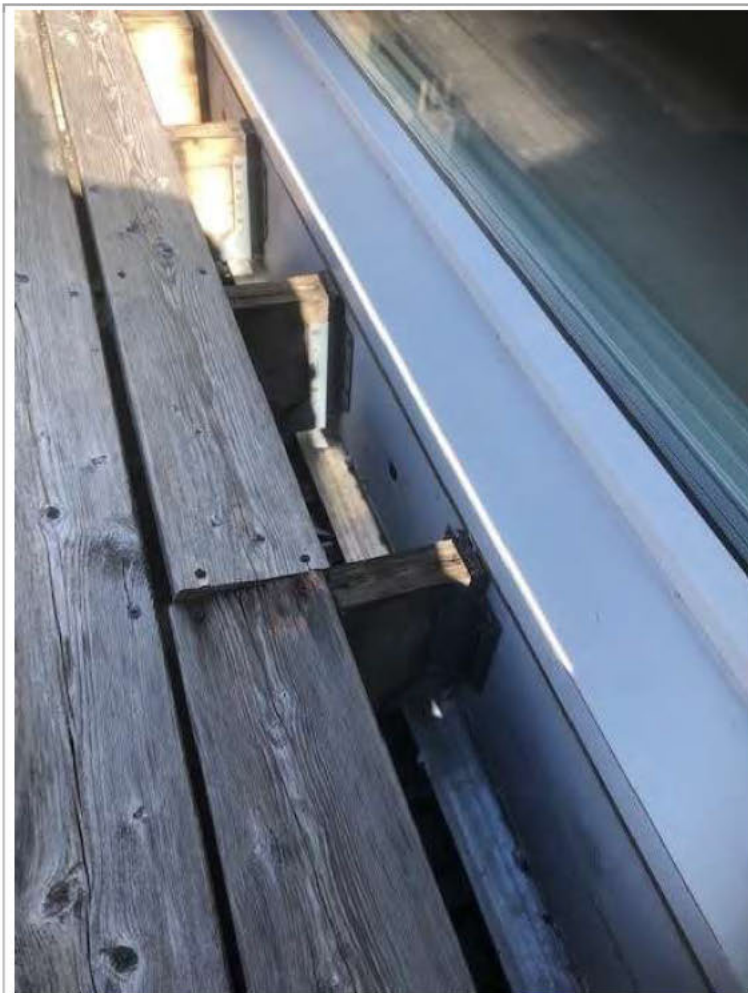
Råteskade

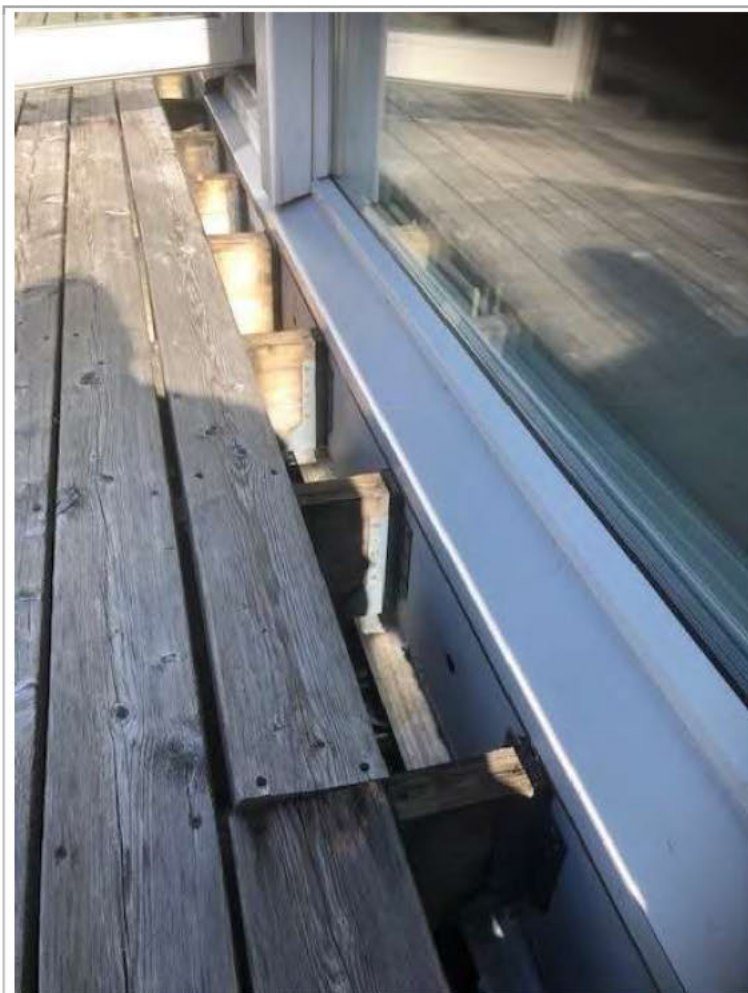
Råteskade

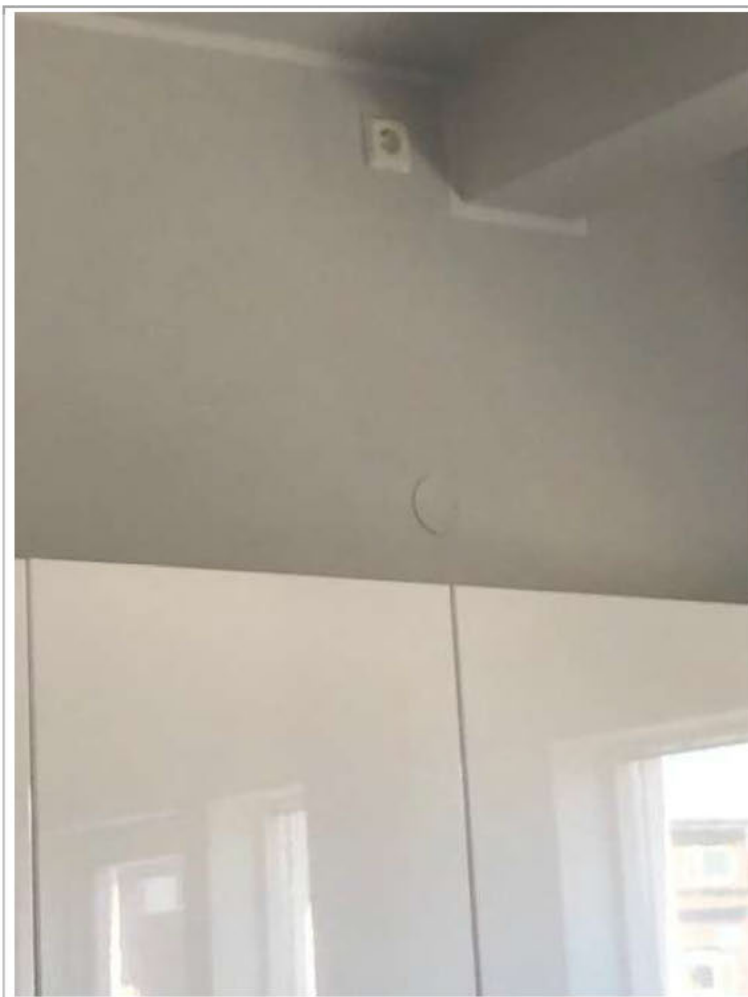
Stikk kontakter i det som er antatt  
brann og lyd vegg. Viktig og presisere  
at det kan være lektet ut på lyd vegg.

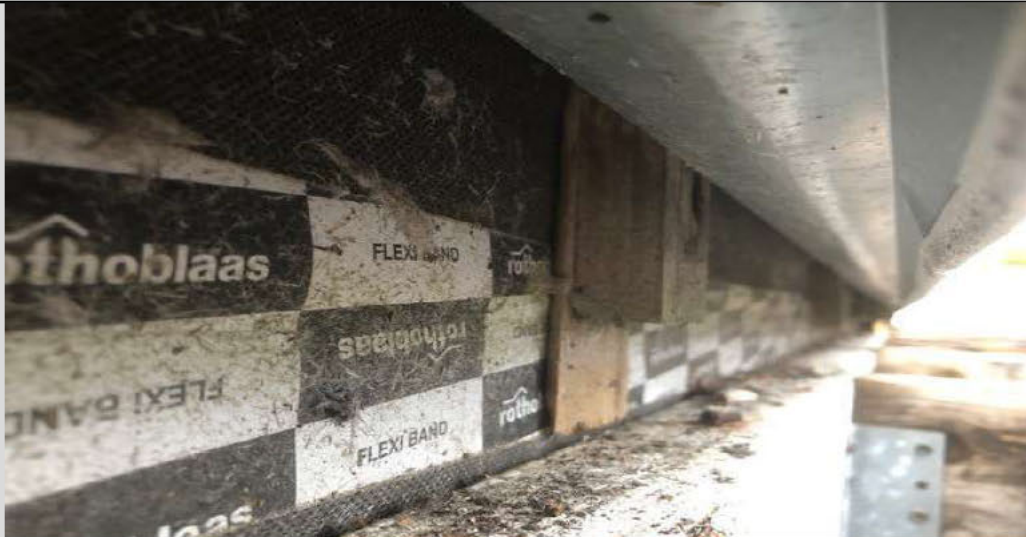
Når en er inne på beslag så er det montert eit beslag som skal fungere som eit terrassebord beslag, men dette er laget på en slik måte at slagregn blir ledet rett inn på vindsperre. Dette er i dette område vi finner størst skade på fasade.

Når en ser på bilder er kan man se at beslag er laget slik at vann kommer rett inn på vindsperre. Videre avdekkes det råteskade på kledning. Det er stedvis kraftig råte i vegger. Dette sett i sammenheng med at terrassebord beslaget ikke fungerer slik det er tiltenkt. Det leder vann direkte inn på vindsperren. På bilde ser vi og at kantbjelke til terrassen ligger heilt inn på vindsperre uten lufting bak, dette gjør at fuktighet blir værende lengre før det tørker opp

Slik vi vurderer det må heile fasaden på nord og vest rives. Med dette mener vi at veggene må åpnes opp slik at en kommer til bærende konstruksjoner. Det er med hull boring bekreftet at det er betydelig skade på bærende konstruksjon. Det må her byttes kantbjelker på bjelkelag. Det er og betydelig skader på vegger lengre ned. (se flere bilder lengre bak i rapporten.) Det vil si at en må bytte kledning, utlekting, vindsperre og beslag. Det er medtatt at sannsynligvis må store deler av konstruksjon under bjelkelag må byttes. Det må støttes opp konstruksjon for og bytte bærende konstruksjon. Dette er et tidkrevende arbeid. Det er og medtatt nye dører og vinduer som har fått skader eller nedsatt levetid på grunn av feil montering.

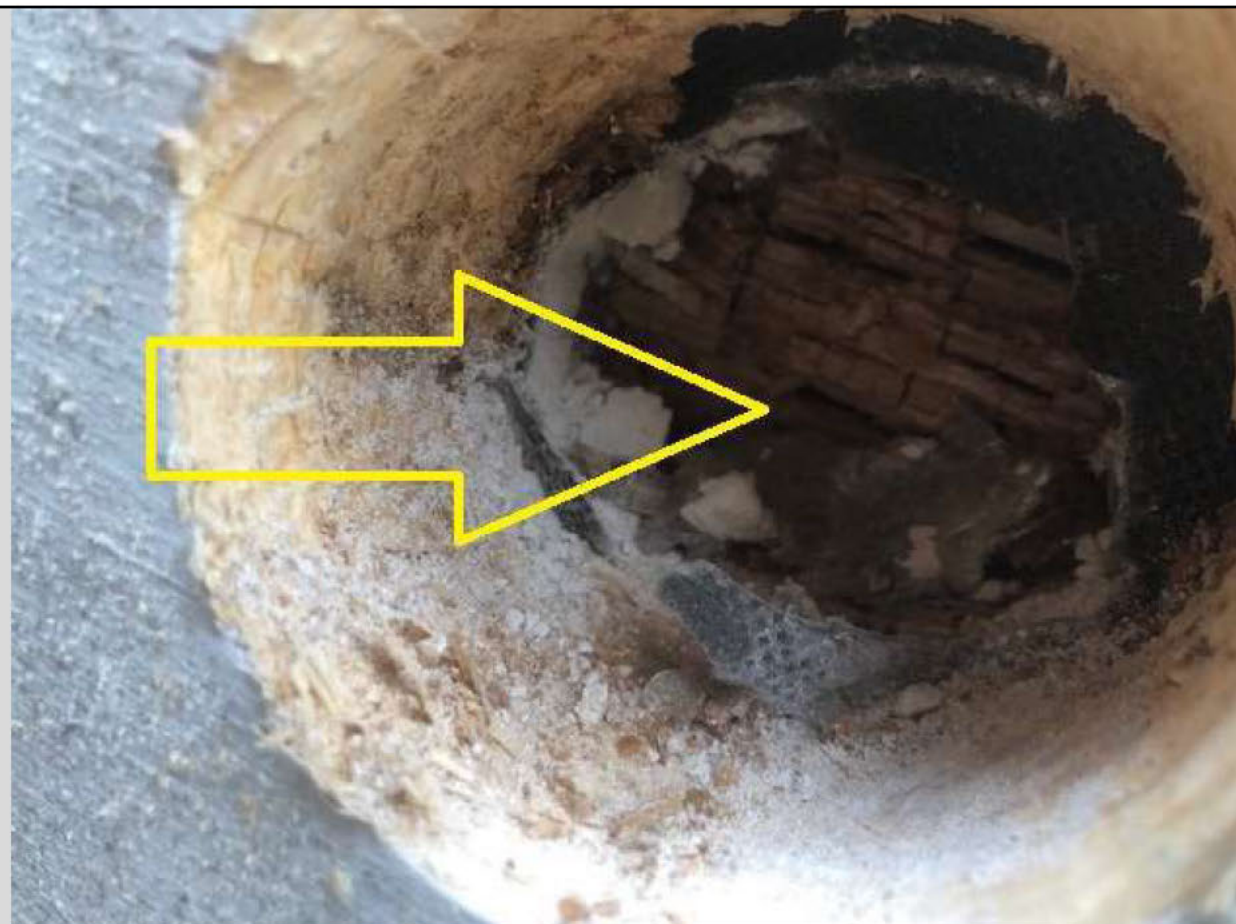
På bilder under ser vi konsekvensen med at vann kommer inn på vindsperre over tid. Vann trekker inn i konstruksjonen i byggingen og danner råteskade. Det er på befaring gjort prøve hullborringer. Disse hulltagingene avdekker råte i bærende konstruksjon.

Ved hullboring kan en tydelig se at treverk er svekket som følge av råte. Ved boring i kantbjelke på bjelkelaget til andretasje kan en tydelig registrere at motstand i bjelken er betydelig svekket. Det vil og si at sansynligvis styrken i bjelken er svekket på grunn av råteskade.

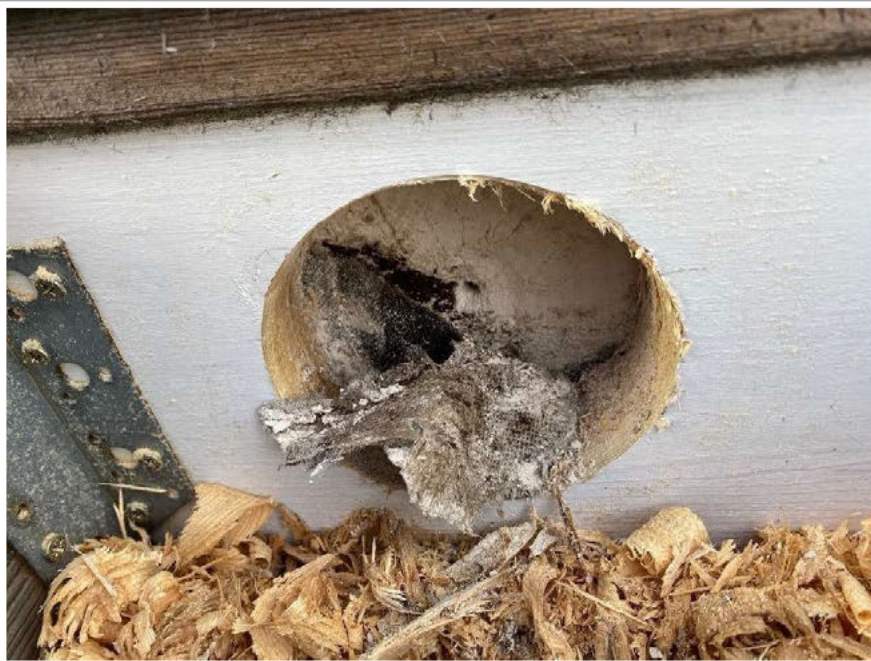
Råteskadet på kantbjelken til bjelkelaget.

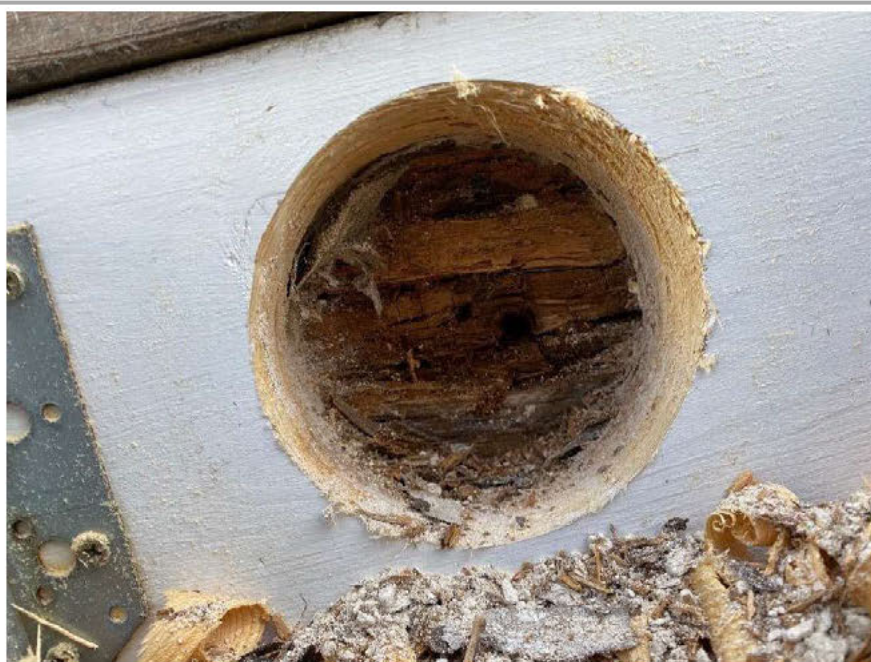
Råteskadet på kantbjelken til bjelkelaget.

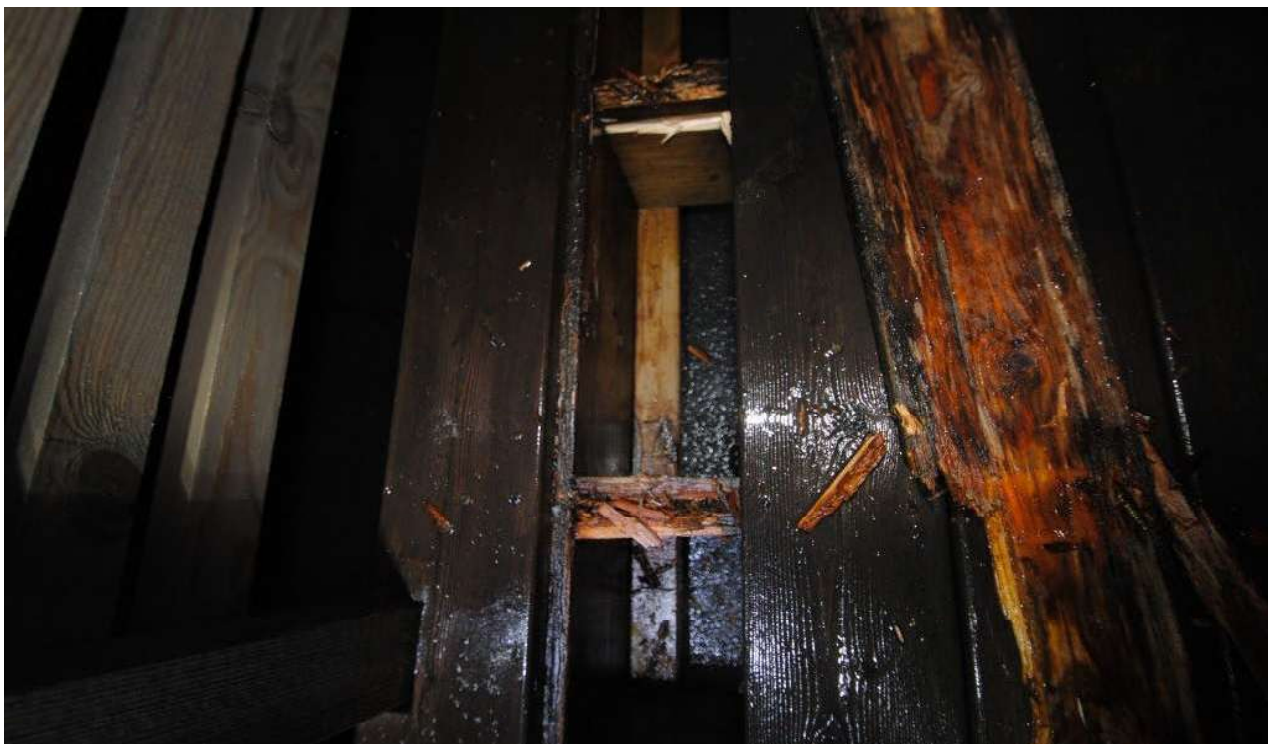
Bilde 1: Viser råteskader i bord og bjelker

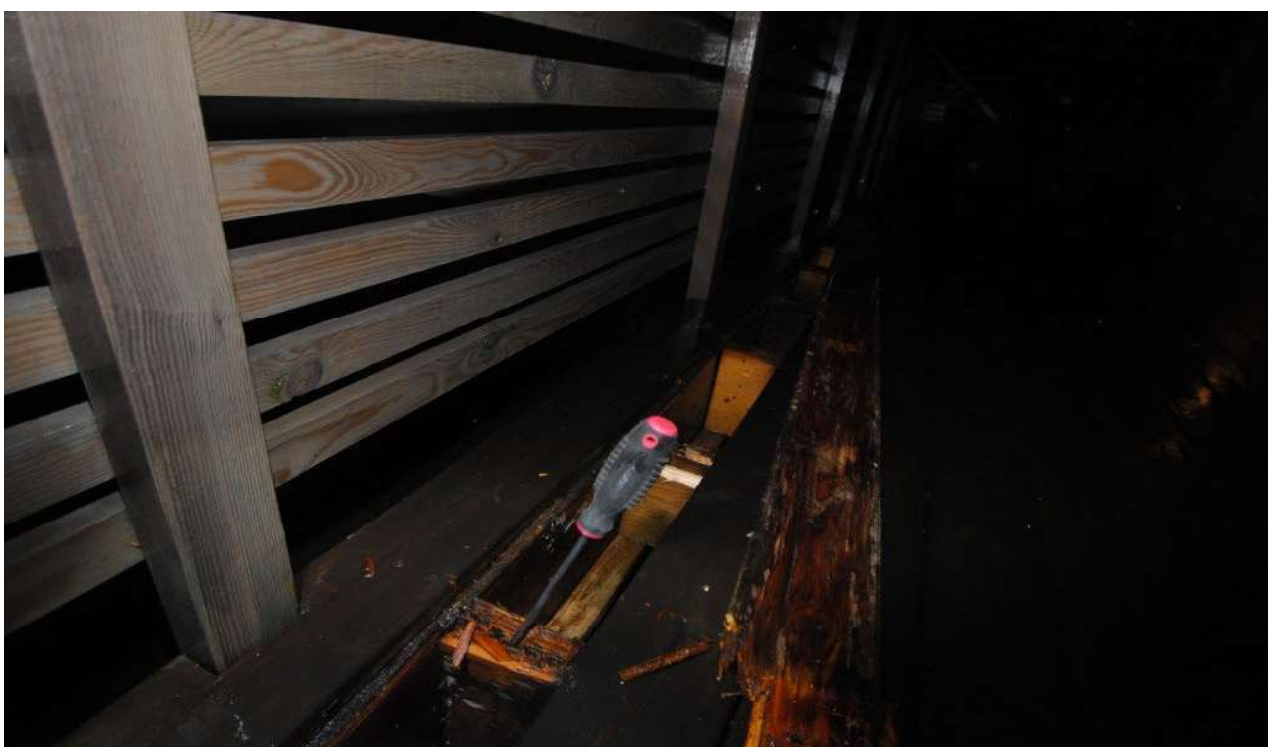
Bilde 2: Viser samme skaden sett fra en annen vinkel

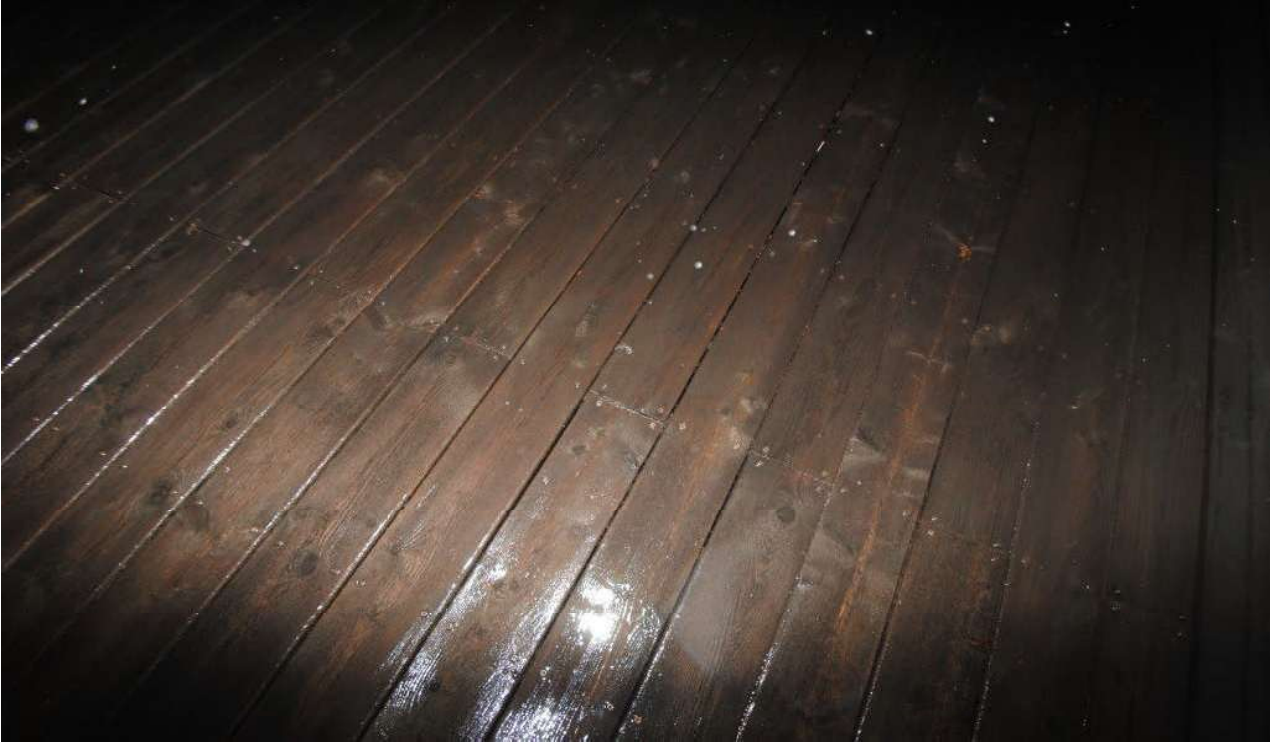
Bilde 3: Er ment å vise at skruer stikker opp over bordene

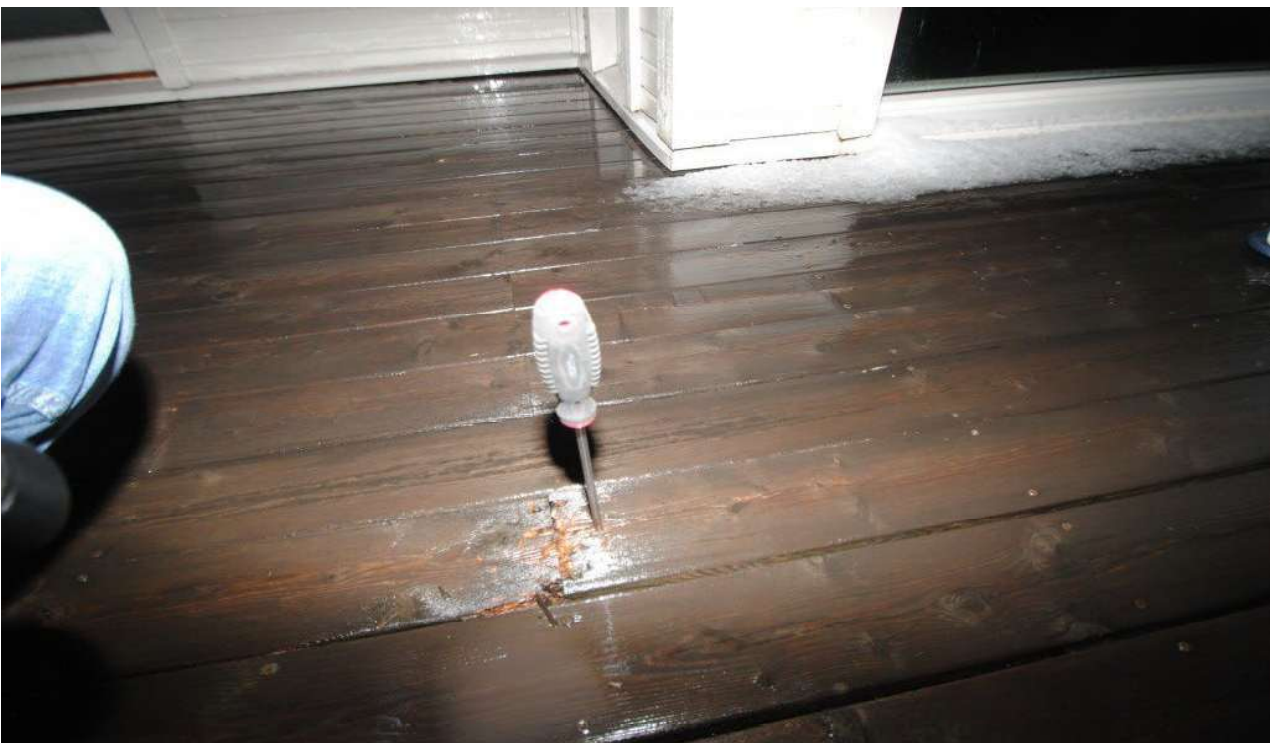
Bilde 4: Råteskader i bord og bjelke, et annet sted
