## Dokumentsamling til salgsoppgave

### ***Halhjemsmarka 331A, 5208 Os – snr 1***

# SKADERAPPORT

# Skaderapport

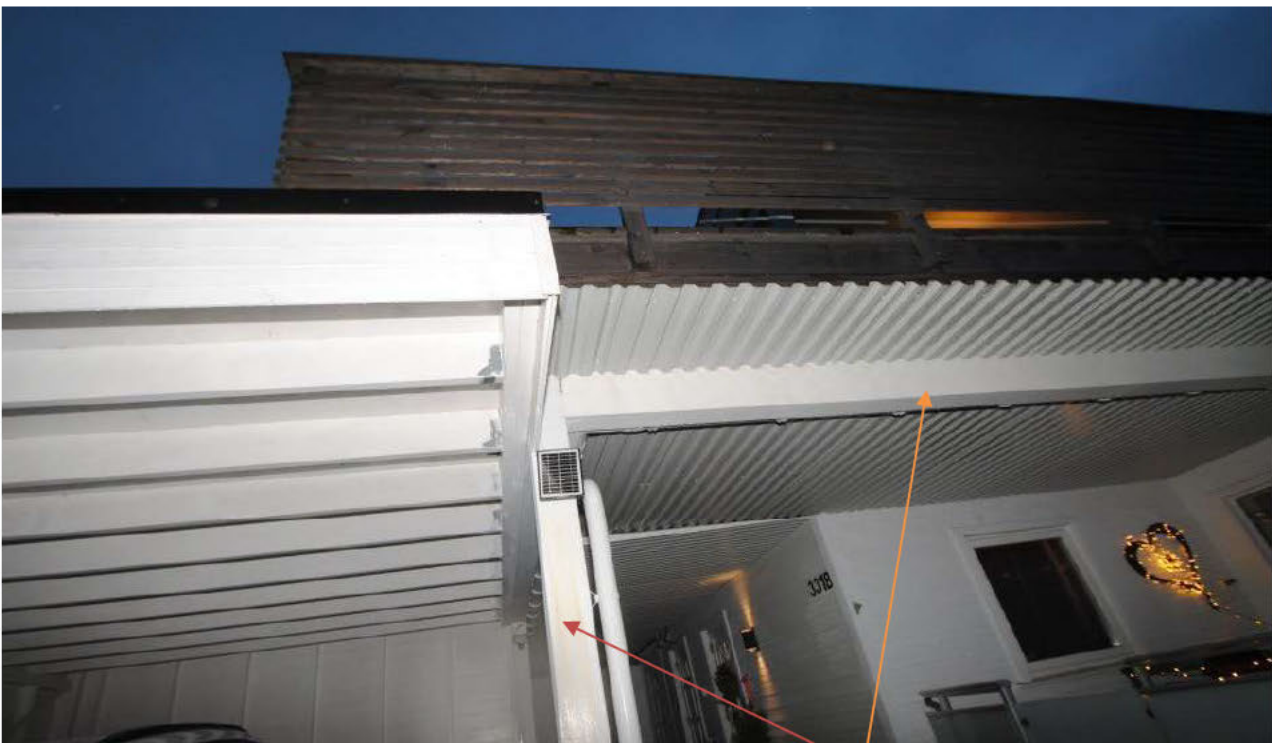
Bilde 6: Samme sted- nedenfra. Vi kunne ikke se skader i bærende konstruksjoner, der vi kontrollerte

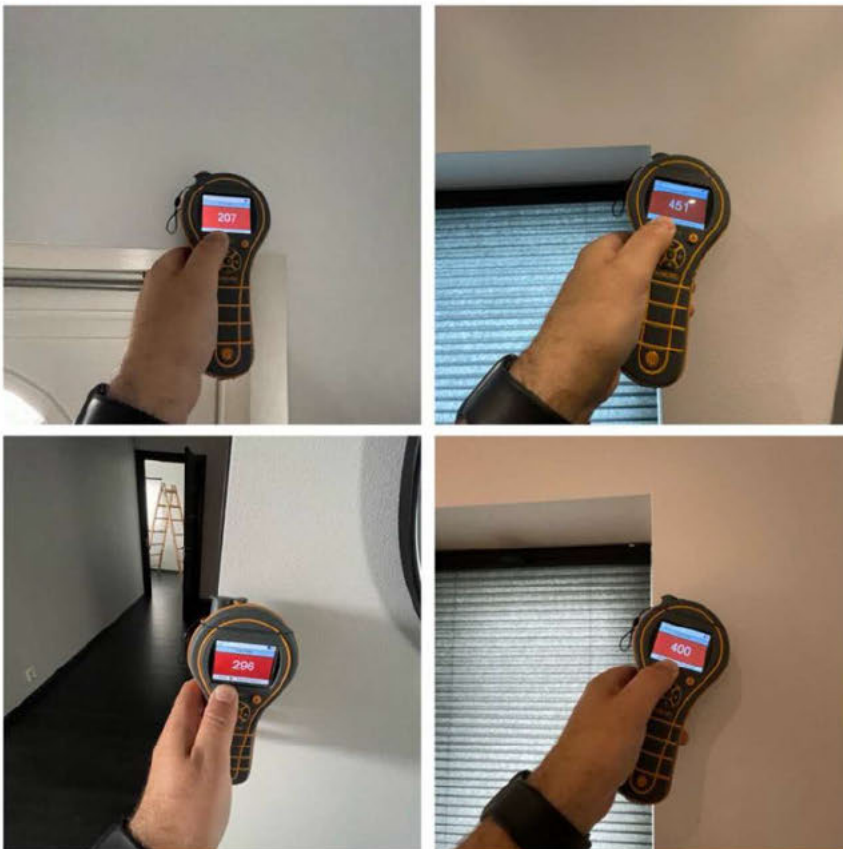
Billedokumentasjon (utkast av noen av bilder som ble tatt på befaringsdagen) som viser forhøvede fuktverdier ved fuktsøkt med Protimeter MMS3.

Fuktsøk er utført ved og rundt vinduer ved leilighetens underetasje.

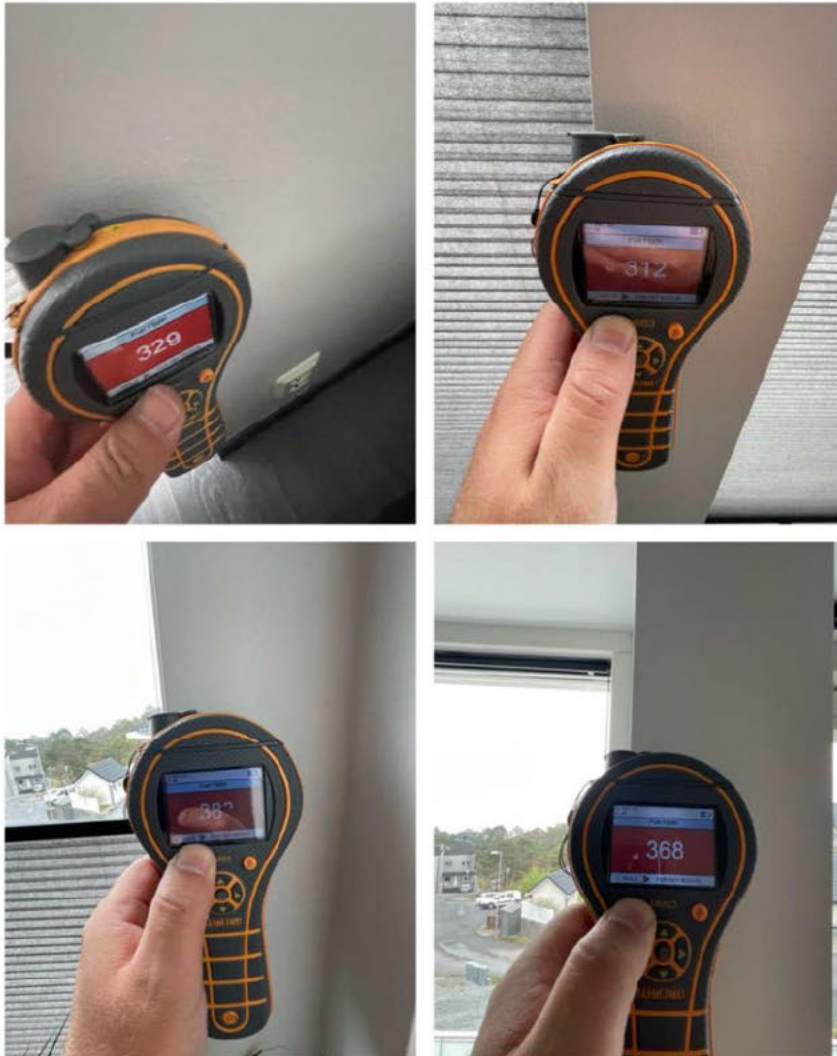
Billedokumentasjon (utkast av noen av bilder som ble tatt på befaringsdagen) som viser forhøyede fuktverdier ved fuktsøkt med Protimeter MMS3.

Fuktsøk er utført ved og rundt vinduer ved leilighetens hovedetasje.

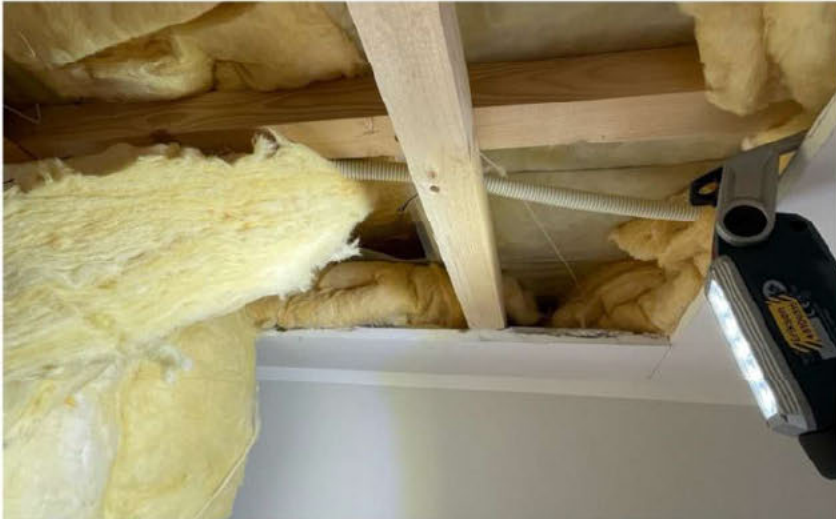
Det ble på befaringdagen foretatt destruktivt tiltak ved vindfangets himling, det ble ikke registrert fuktighet i taksperrene (slik som i nabo leiligheten).

Det ble observert manglende tape ved overgang damspærre (vegg og tak).

Det er også observert at undertaket (duk) ikke er tilstrekkelig festet til kantbjelken, dette vil medføre at fuktig luft trekker inn i isolasjon fra utsiden (fra boligens takutstikk)

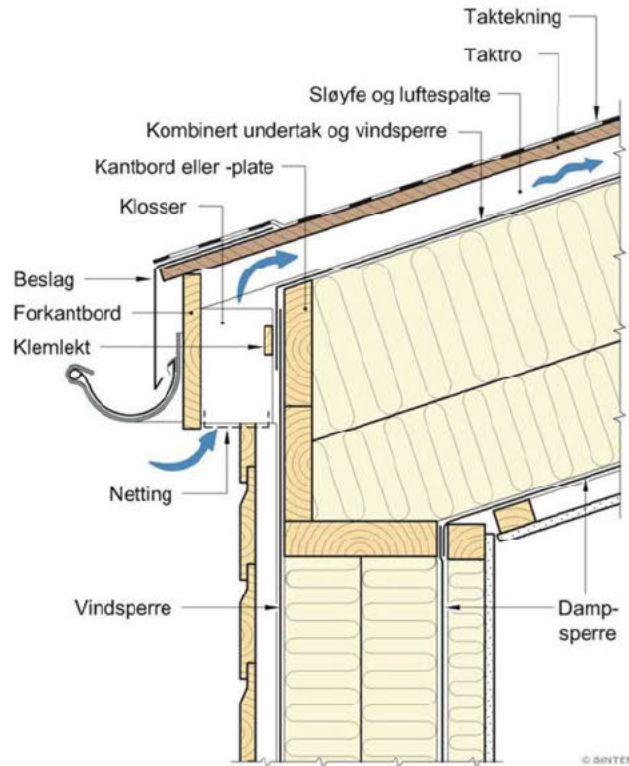
Det er også observert at undertaket (duk) ikke er tilstrekkelig festet til kantbjelken, dette vil medføre at fuktig luft trekker inn i isolasjon fra utsiden (fra boligens takutstikk)

Det er observert at dampsperrens overganger og skjøter ikke er tilstrekkelig tapet.

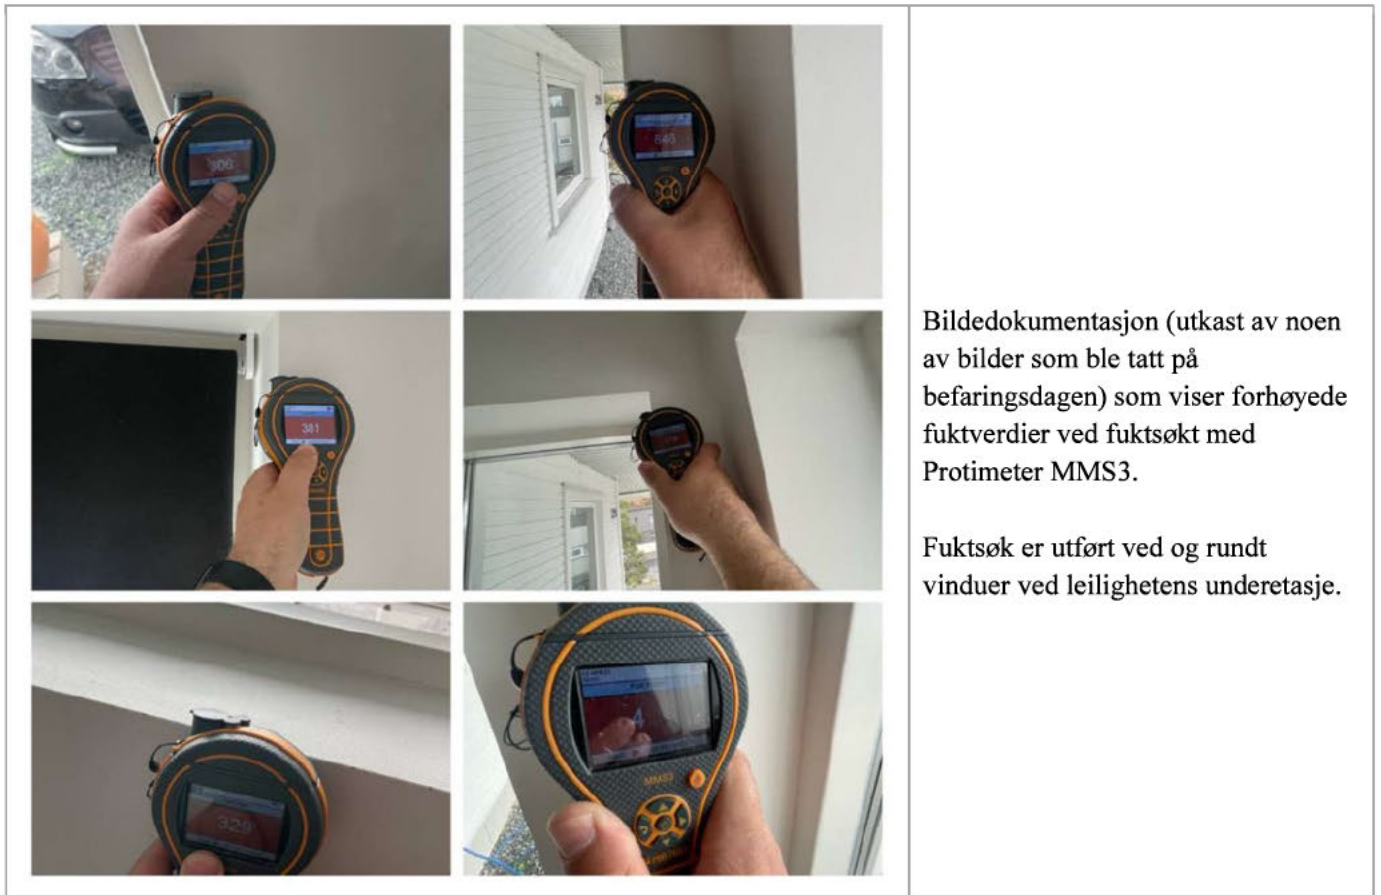
Billedokumentasjon (utkast av noen av bilder som ble tatt på befaringsdagen) som viser forhøyede fuktverdier ved fuktsøkt med Protimeter MMS3.

Det ble målt forhøyede fuktverdier i taksperr, samt observert manglende tape ved overgang damsperre (vegg og tak).

Det er også observert at undertaket (duk) ikke er tilstrekkelig festet til kantbjelken, dette vil medføre at fuktig luft trekker inn i isolasjon fra utsiden.

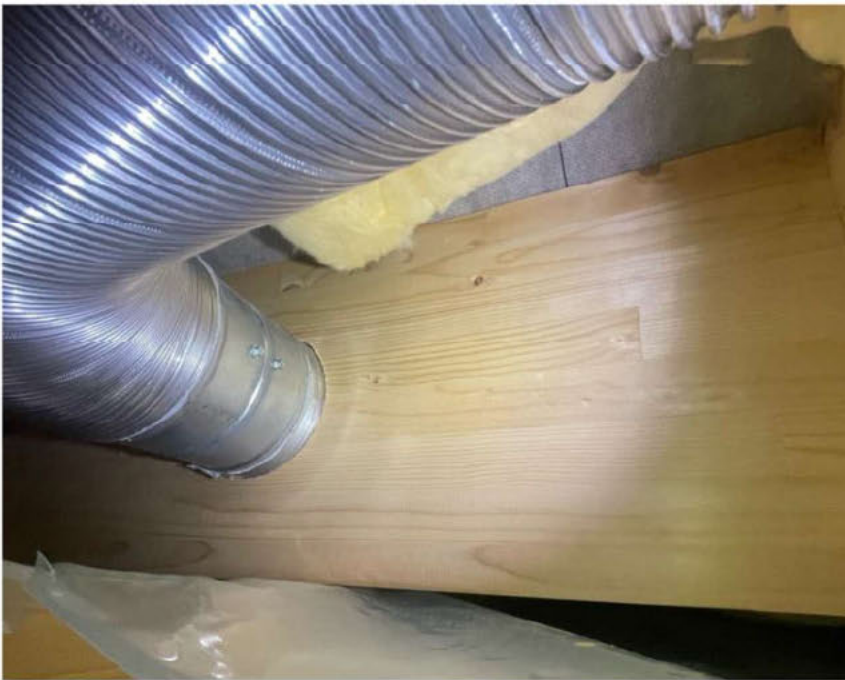
Det er observert at rørkanaler (dimensjon Ø125 mm) er ført rett gjennom boligens taksperrer (dimensjon 300x45 mm). Dette er ikke en preakseptert løsning og svekker bygget bærende takkonstruksjon.

Det er observert at ventilasjonsgjennomføringer i himlinger ikke er tilstrekkelig forseglet ved perforering av boligens dampsperre.

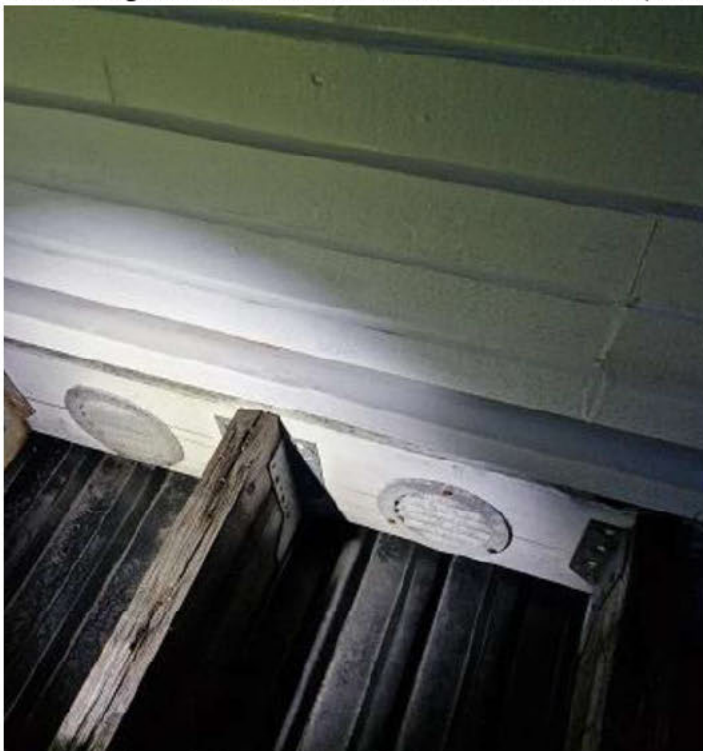
1. Det mangler tilluft i stue. Bjelkelag går på tvers av kanalføring slik at skal man ha tilluft i stue må man rive tak å lage hull i heltradragere noe jeg tenker ikke er aktuelt. Man må nok ligge ny kanal under ferdig tak i kasse for å få ventil i stue.
2. Det er mangelfull isolering av kanaler i bjelkelag i tak. Her går kanaler igjennom heltradragere, men det er ikke plass til isolasjon her vil det høyst sannsynlig kondensere da kondensisolasjon skal være diff.tett. Noen bør også ta en vurdering på om det er tilstrekkelig bæring etter hulltaking til ventilasjonskanaler.
3. Inntak og avkast rister er ført ut under terrasse bord (se bilde)

Her vil man få omluft problematikk, det vil også trekke fuktig luft inn i aggregatet.

Den fuktige luften fra huset som kommer fra avkaste vil også bidra til råte/sopp dannelse på treverket.

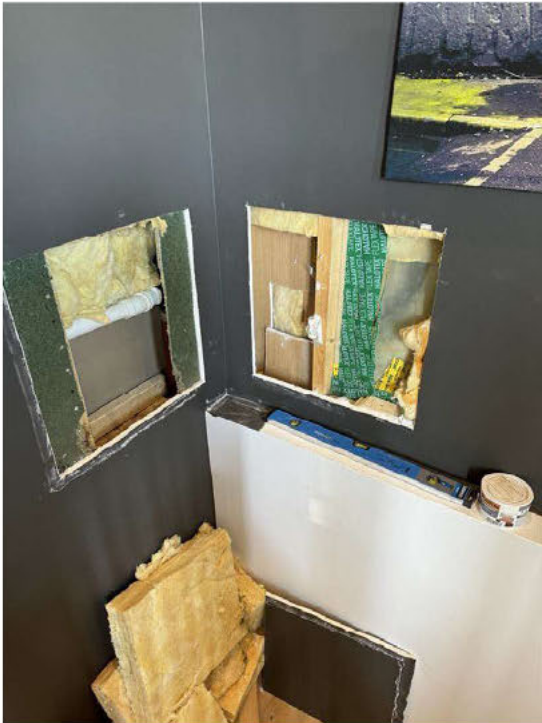
Åpning til ve. på bilde er arealet som tidligere har vært reparert etter vannlekkasje.

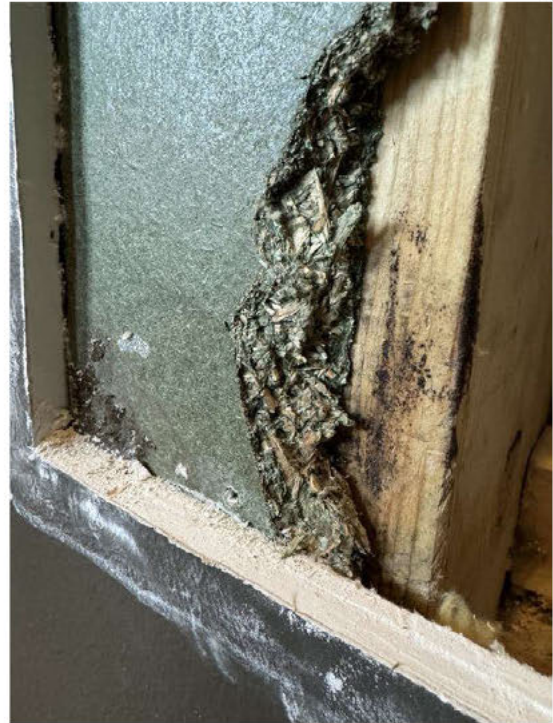
Det er muggsopper og klare spor fra tidligere lekkasje bak gipsvegg.

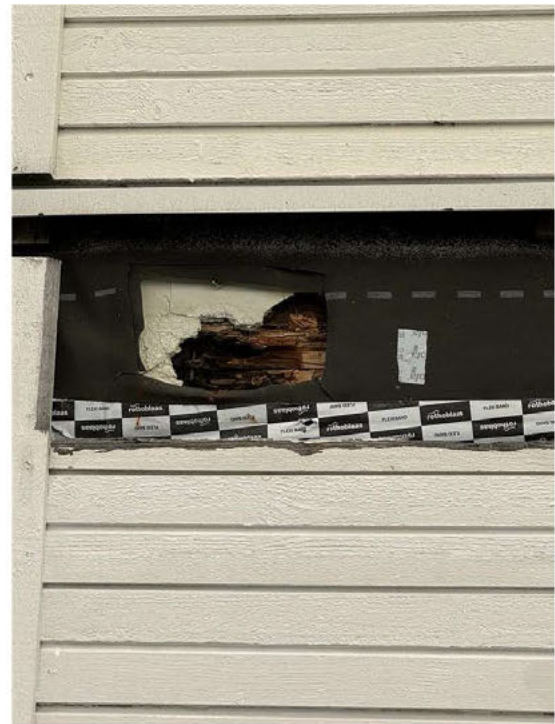
Vår befaring 25.10.2024. Skaden ser lik ut, men forverret tilstand i fasadekledning.

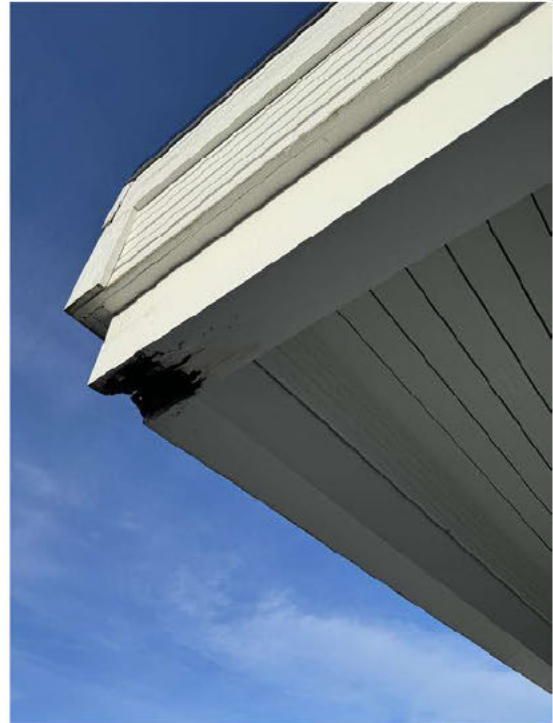
Bilde fra befaring 04.04.2025:

Utvendig bæresøyle til takkonstruksjon (overbygg) har falt ned som følge av råteskade i perioden etter forrige befaring 25.10.2024. Skaden anses å skyldes langvarig fuktbelastning og manglende beskyttelse mot vær og vind (impregnering). Det er grunn til å anta at tilsvarende tilstand kan foreligge for øvrige bærende trekonstruksjoner.

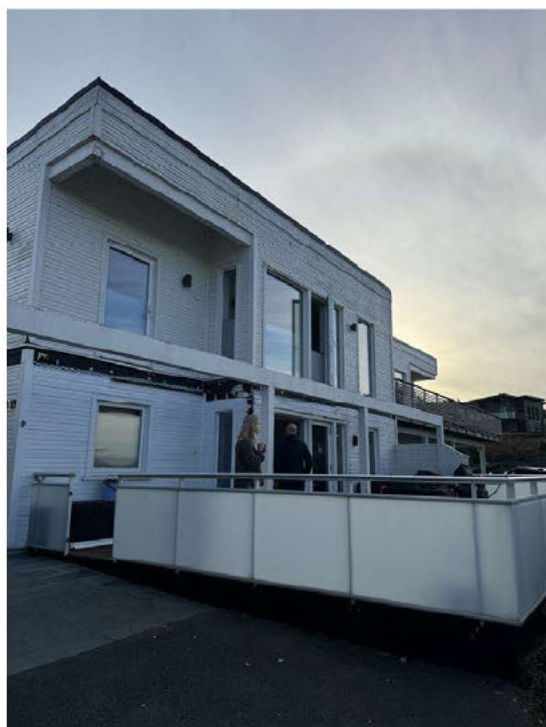
Terrasse for 331 er demontert med kun bærekonstruksjon gjenstående. Hele terrassen for 329 fremstår tilgjengelig.

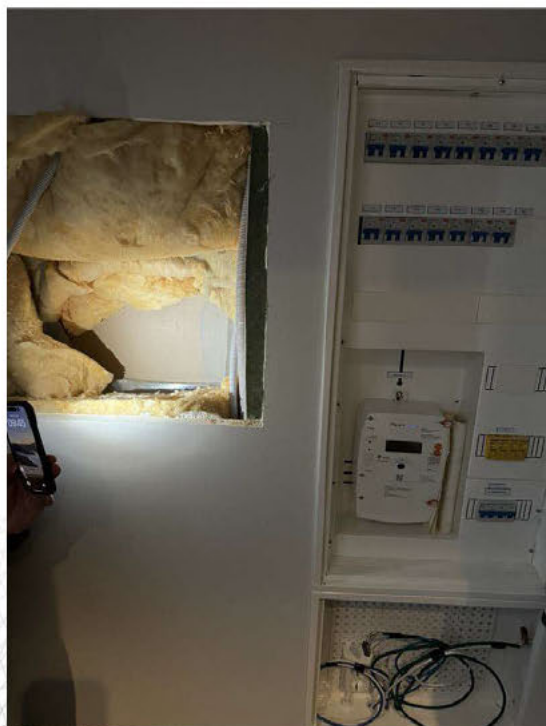
Fra 331 A sin del i 1.etg er det åpnet i skillevegg mot 331 B. Påvist feil oppbygging mtp. bla. brannskille.

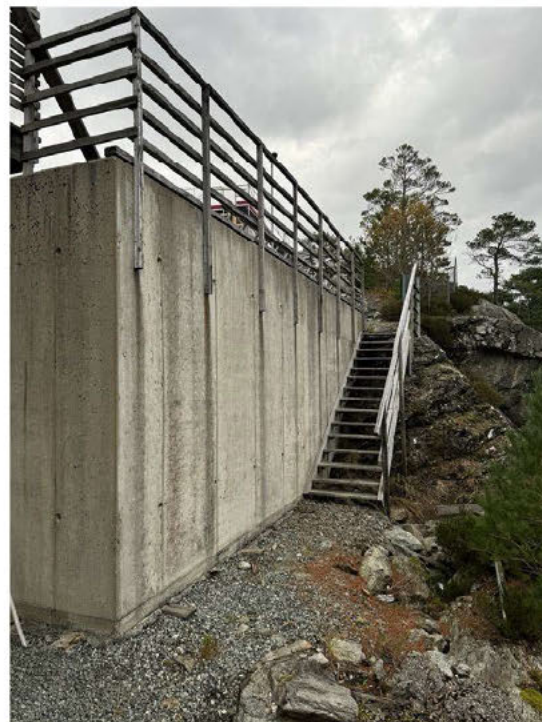
Rekkverk og trapp fra 329 A til 329 B.

Trevirket er av en tilstand som gjør at avgrensning og sikring må utføres, for å sikre mot personskader.
