Halhjemsmarka 331A

Velkommen til
din nye bolig

SKADERAPPORT

BEFARINGSRAPPORT

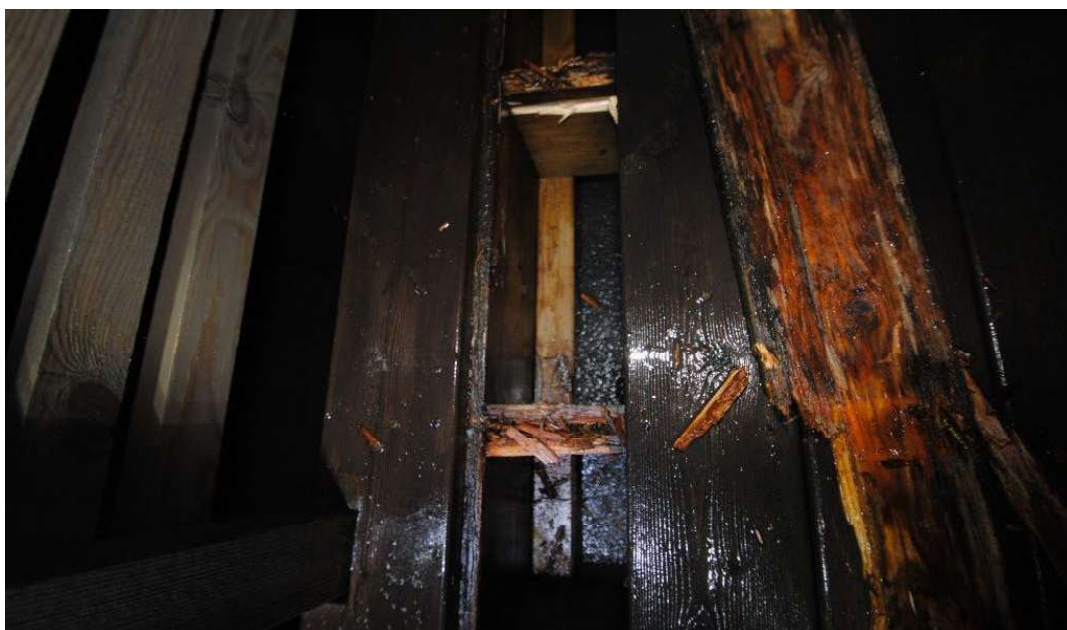
Bilde 1: Viser råteskader i bord og bjelker

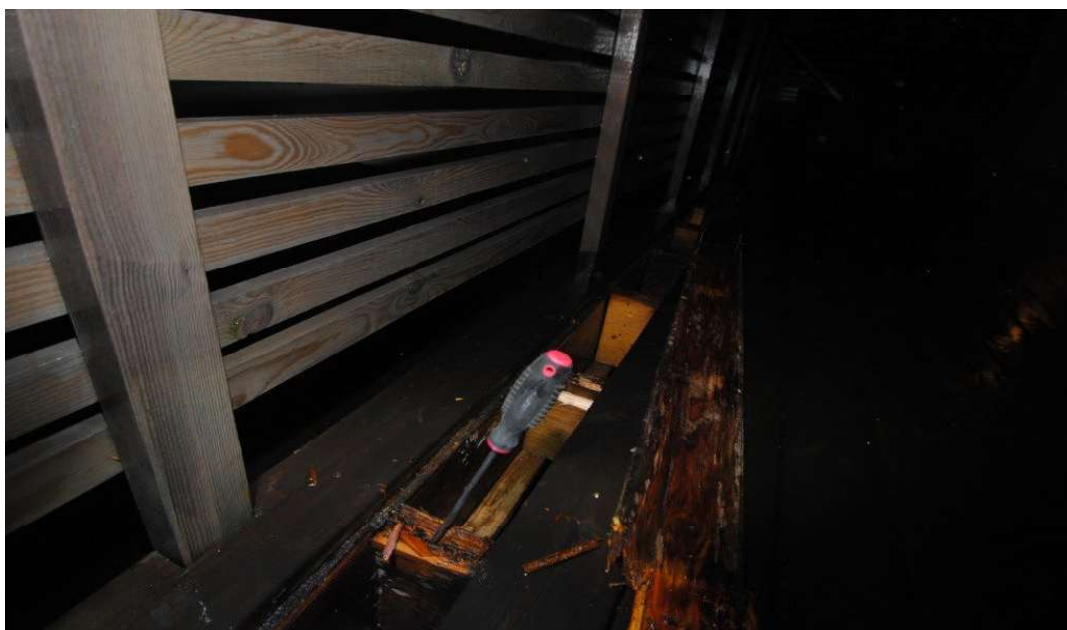
Bilde 2: Viser samme skaden sett fra en annen vinkel

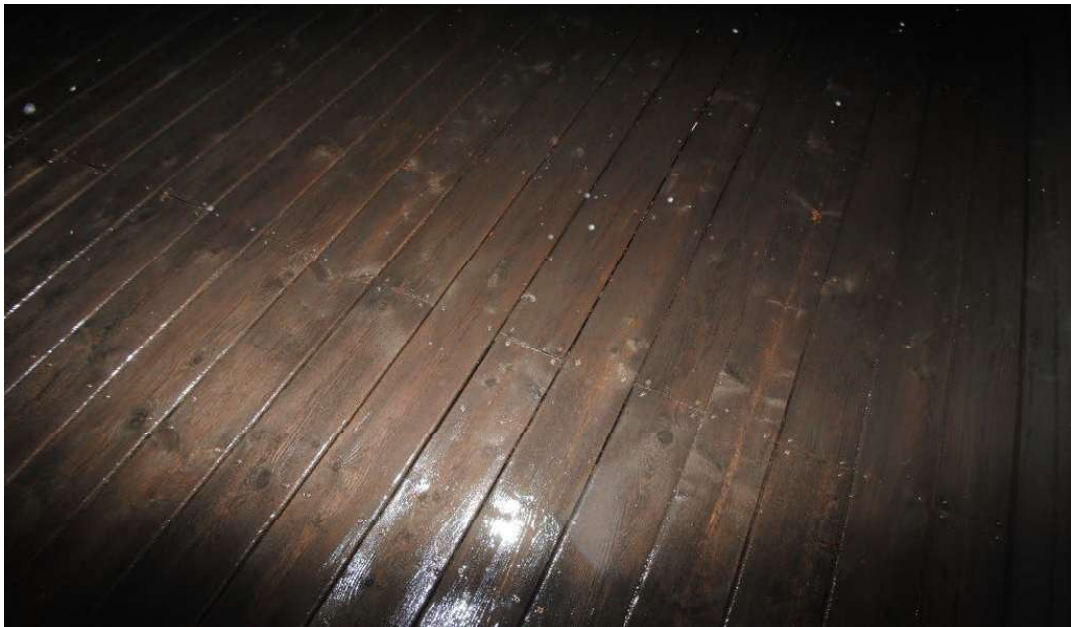
Bilde 3: Er ment å vise at skruer stikker opp over bordene

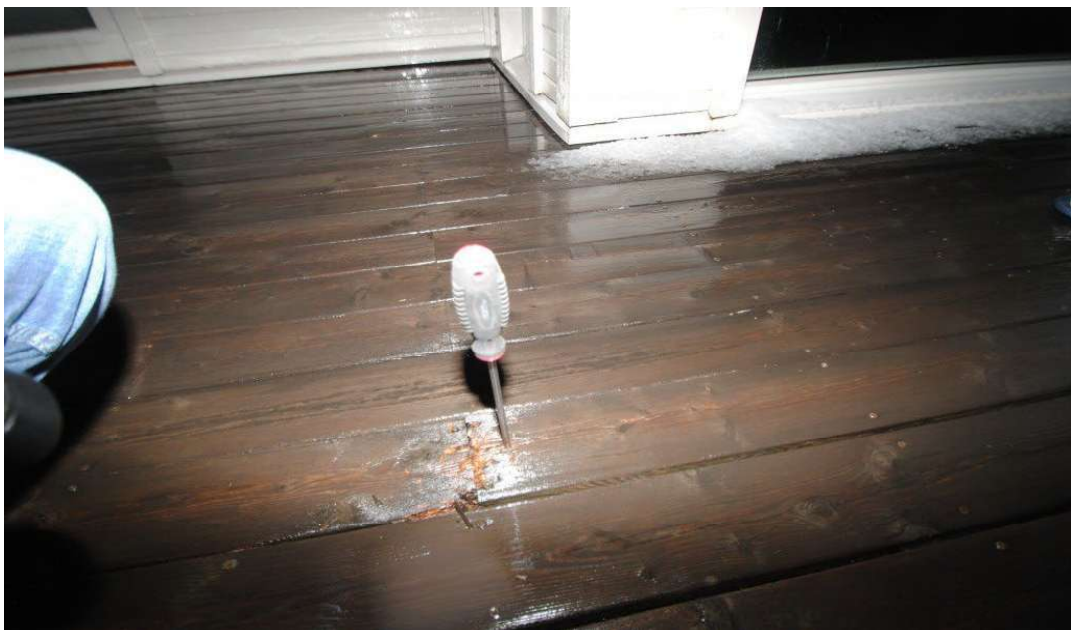
Bilde 4: Råteskader i bord og bjelke, et annet sted

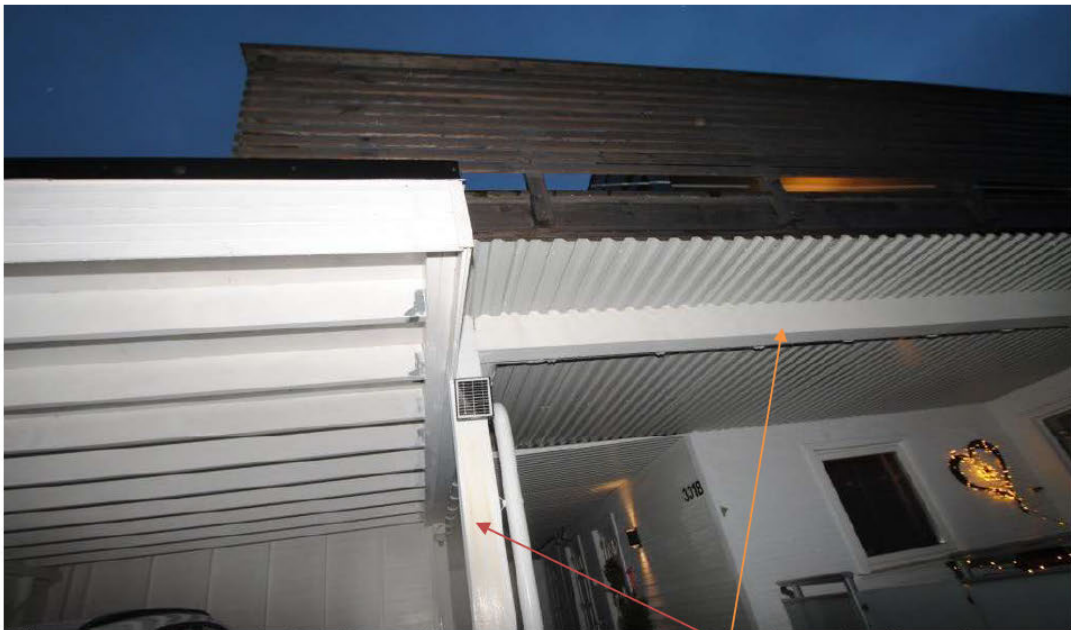
Bilde 6: Samme sted- nedenfra. Vi kunne ikke se skader i bærende konstruksjoner, der vi kontrollerte

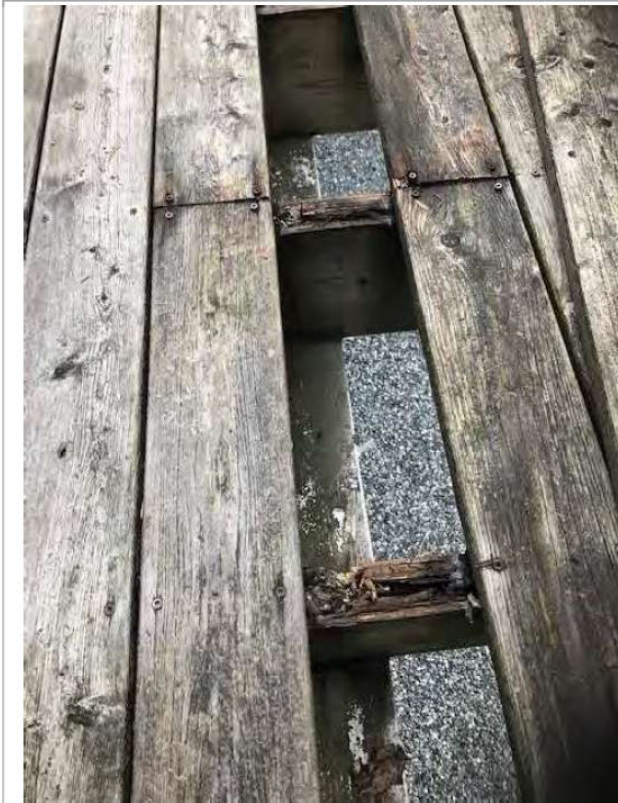
Råte skade i bærende konstruksjon

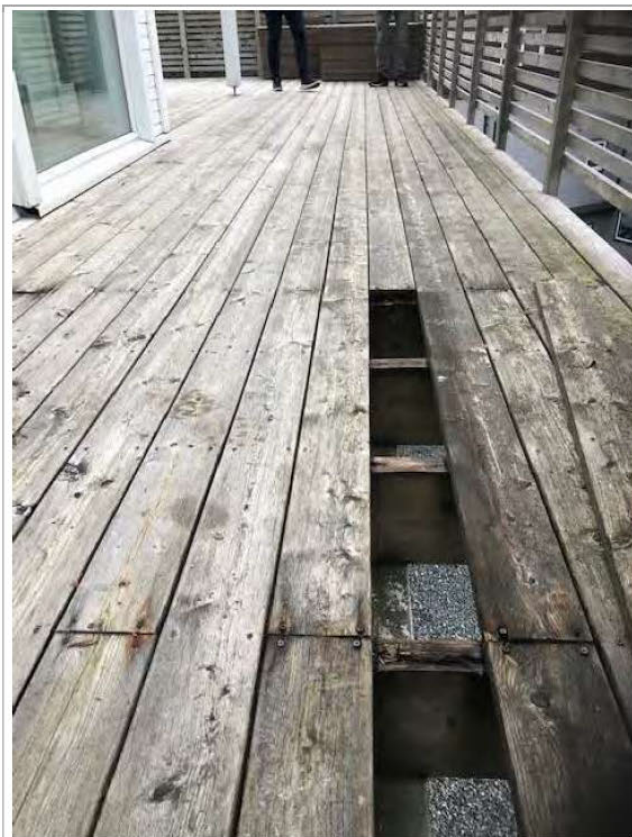
Oversikt bjelker og dekke er råteskadet

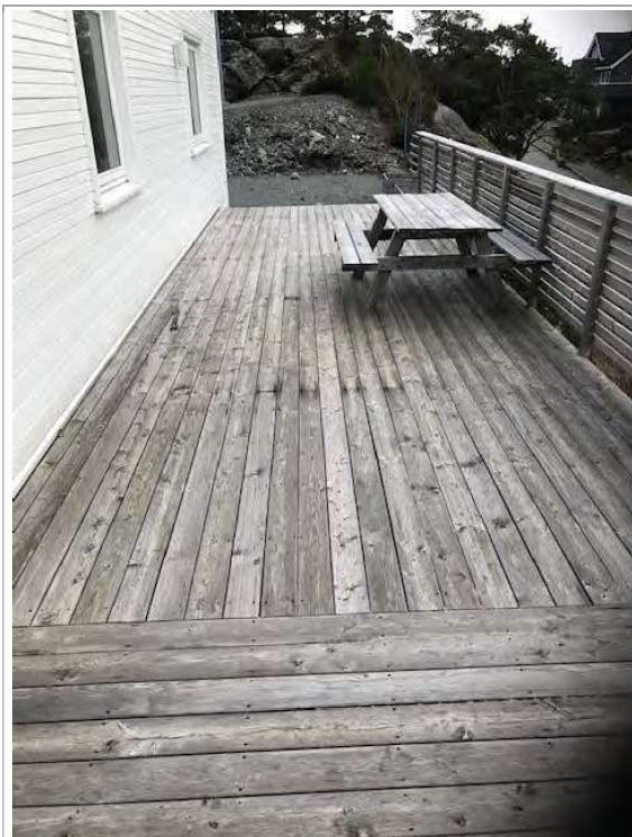
Oversikt terrasse dekket med em del råteskader

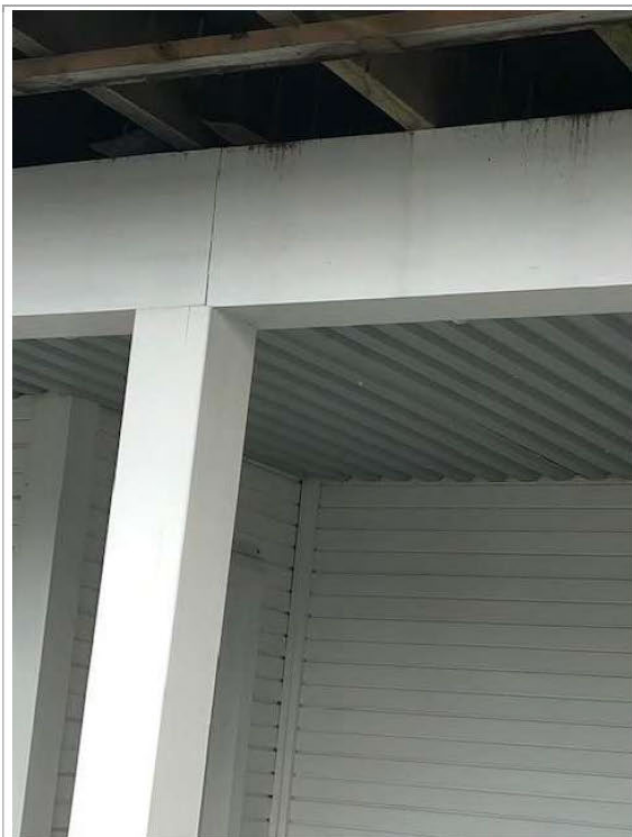
Oversikt lintre i område der det er råteskade på lintre.

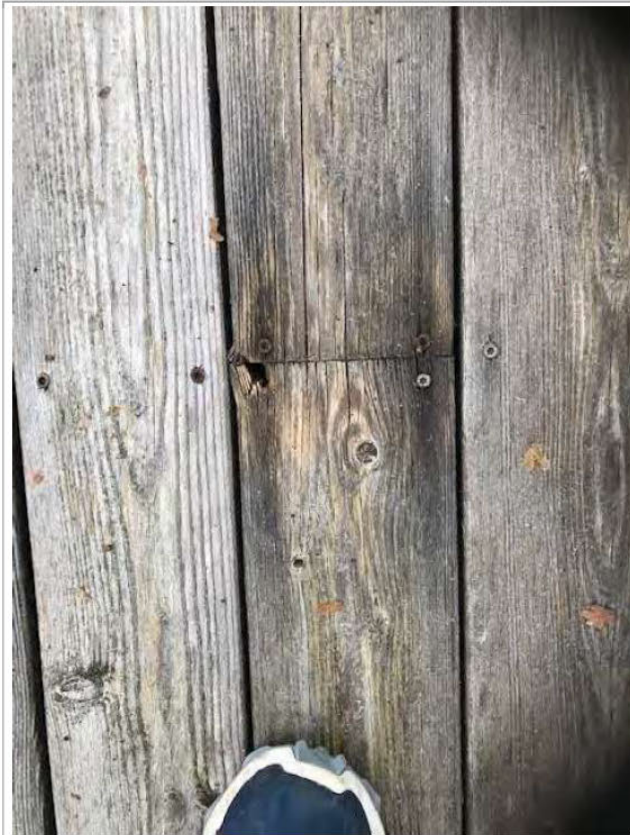
Påbegynne råte skade

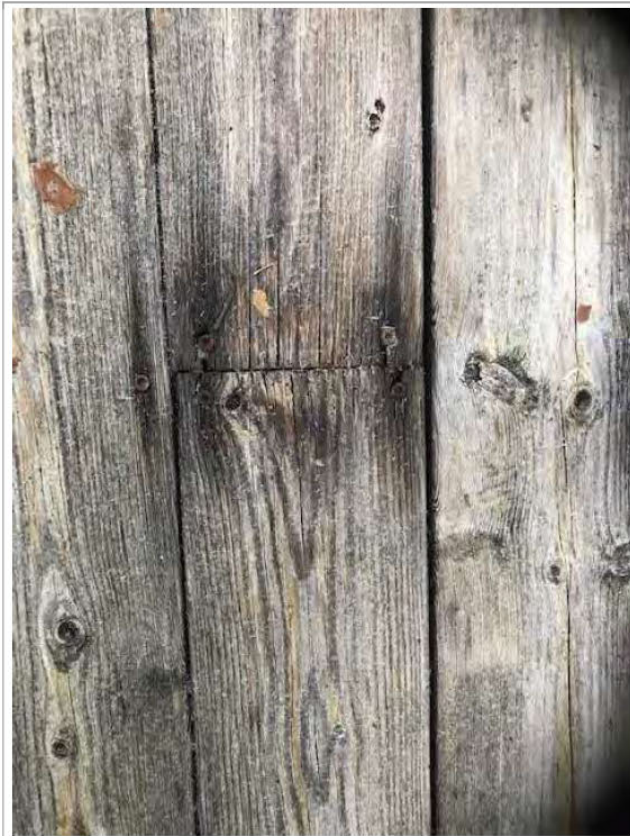
Råteskade

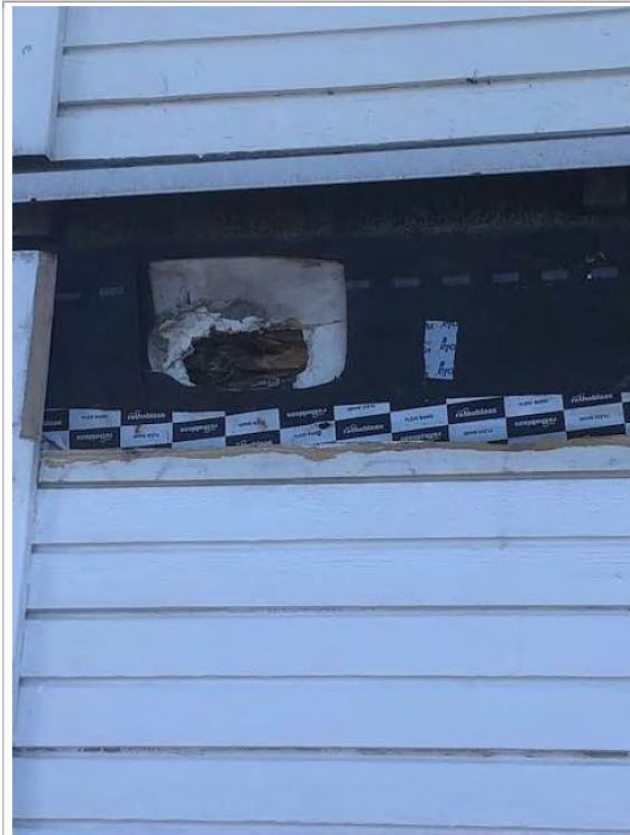
Råteskade

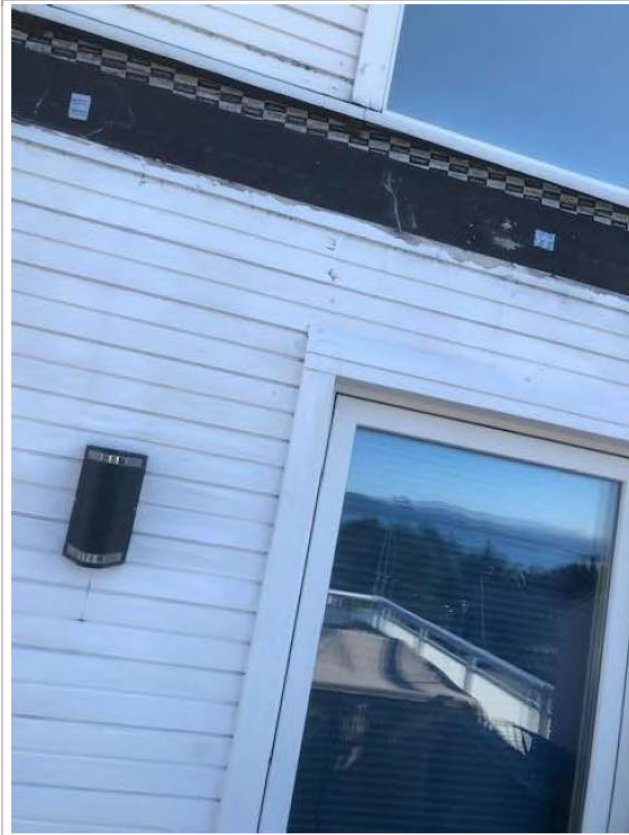
Råteskade

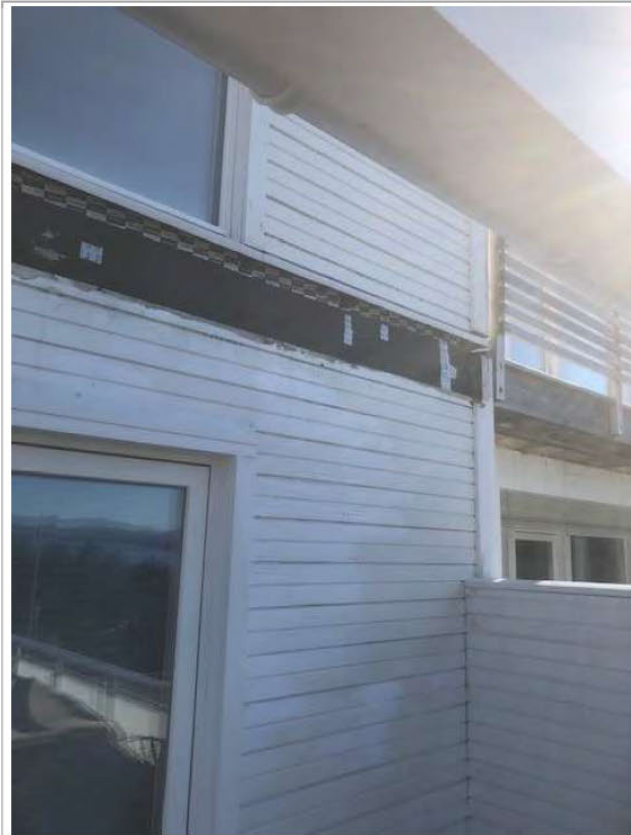
Råteskade

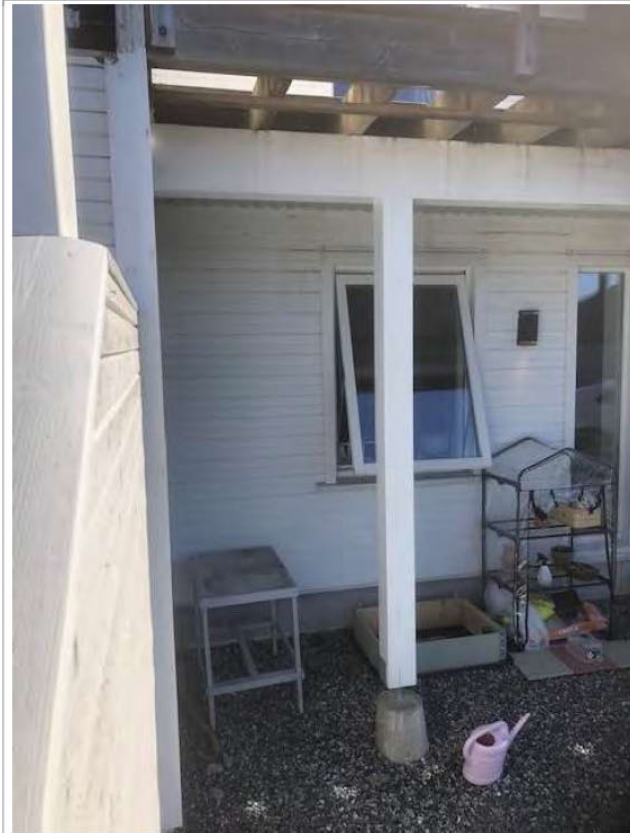
Råteskade

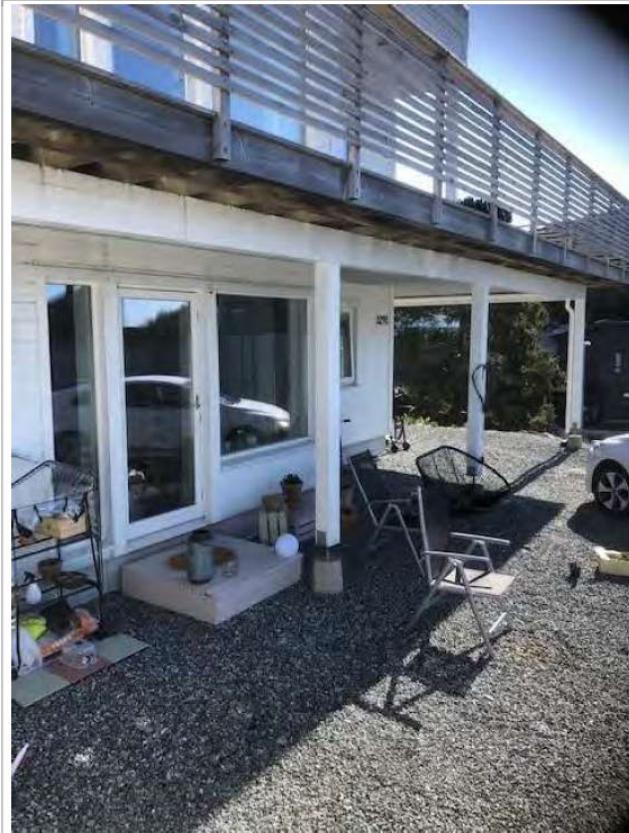
Råteskade

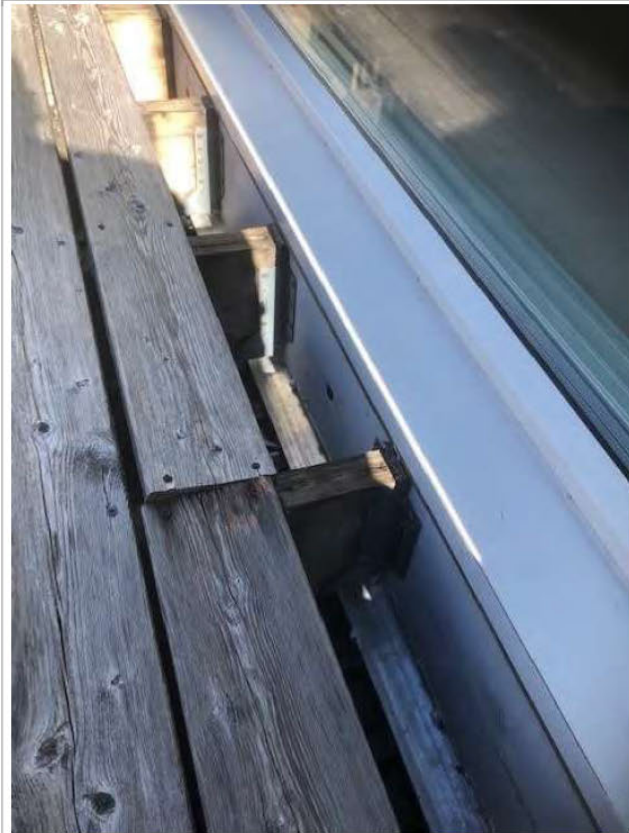
Råteskade

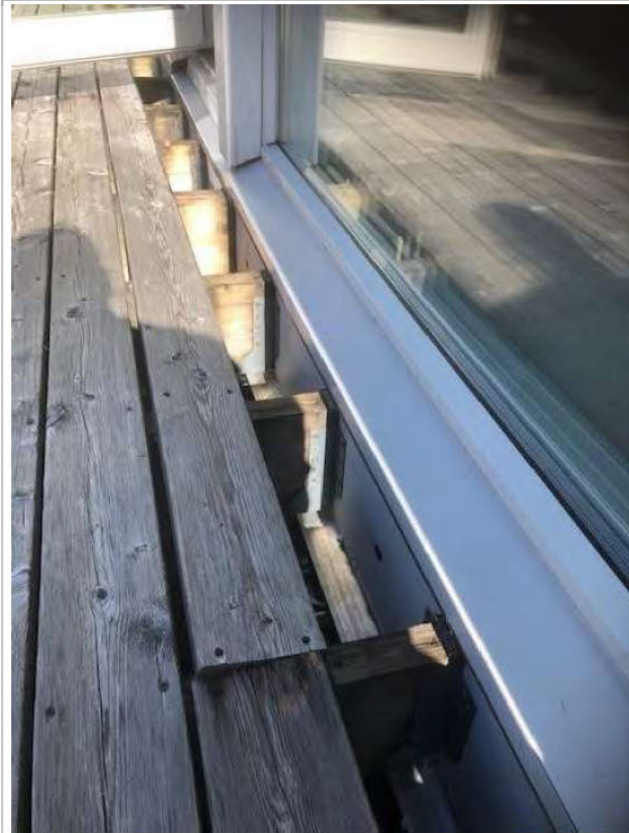
Råteskade

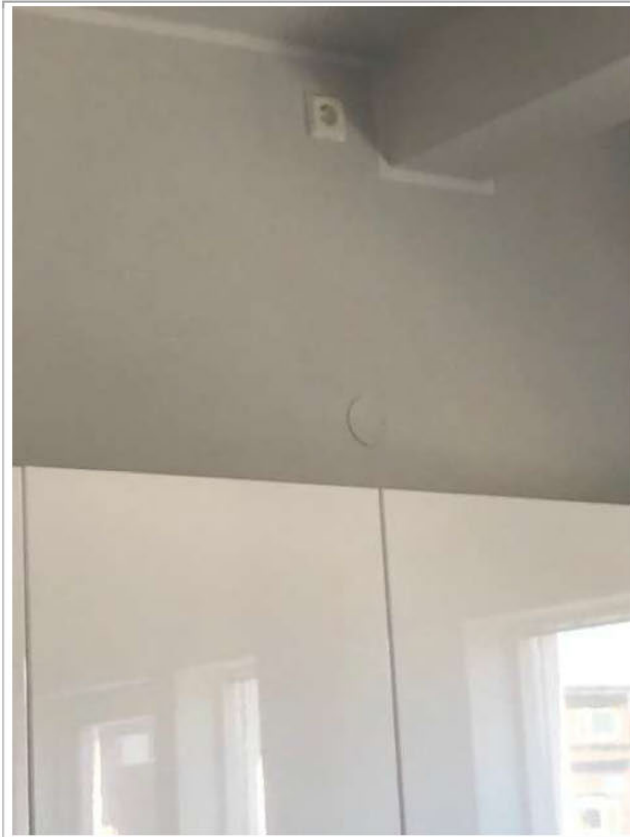
Stikk kontakter i det som er antatt
brann og lyd vegg. Viktig og presisere
at det kan være lektet ut på lyd vegg.

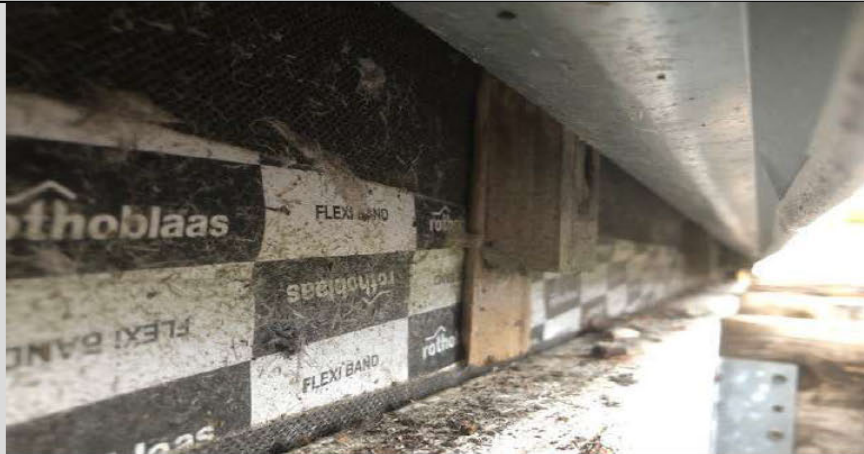
Når en ser på bilder er kan man se at beslag er laget slik at vann kommer rett inn på vindsperre. Videre avdekkes det råteskade på kledning. Det er stedvis kraftig råte i vegger. Dette sett i sammenheng med at terrassebord beslaget ikke fungerer slik det er tiltenkt. Det leder vann direkte inn på vindsperren. På bilde ser vi og at kantbjelke til terrassen ligger heilt inn på vindsperre uten lufting bak, dette gjør at fuktighet blir værende lengre før det tørker opp

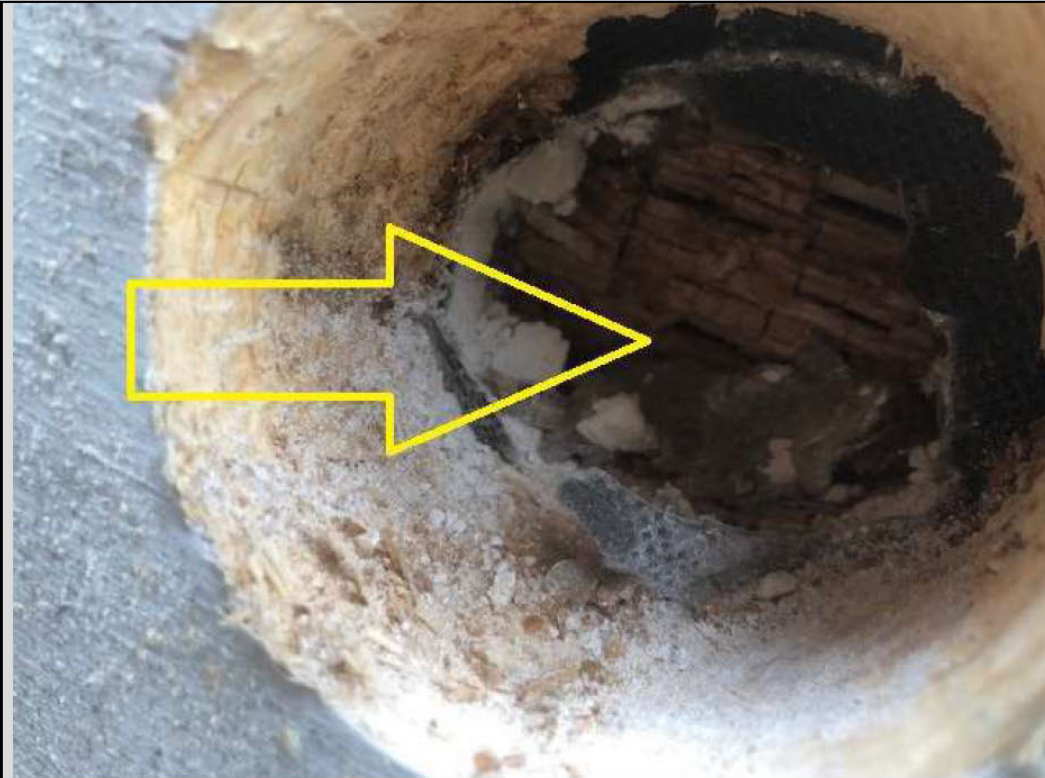
Ved hullboring kan en tydelig se at treverk er svekket som følge av råte. Ved boring i kantbjelke på bjelkelaget til andretasje kan en tydelig registrere at motstand i bjelken er betydelig svekket. Det vil og si at sansynligvis styrken i bjelken er svekket på grunn av råteskade.

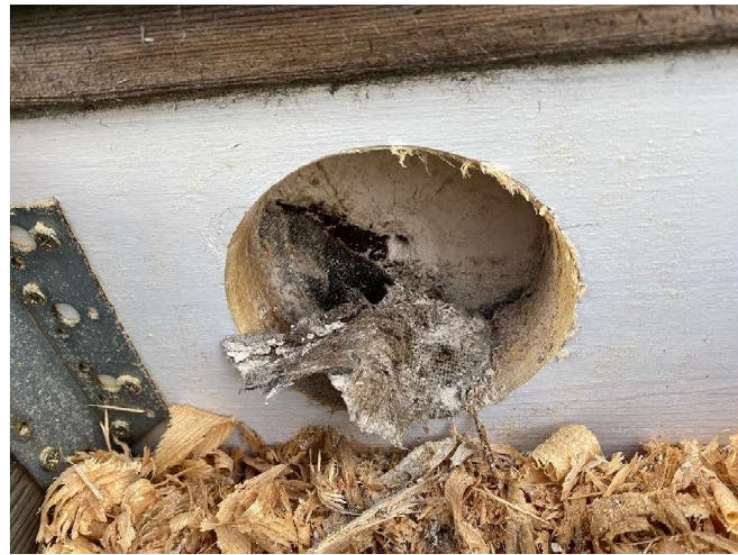
Råteskadet på kantbjelken til
bjelkelaget.

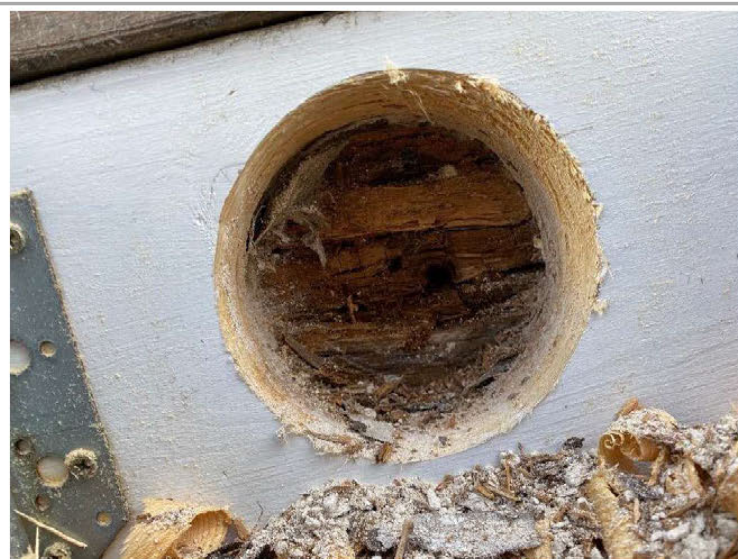
Råteskadet på kantbjelken til
bjelkelaget.

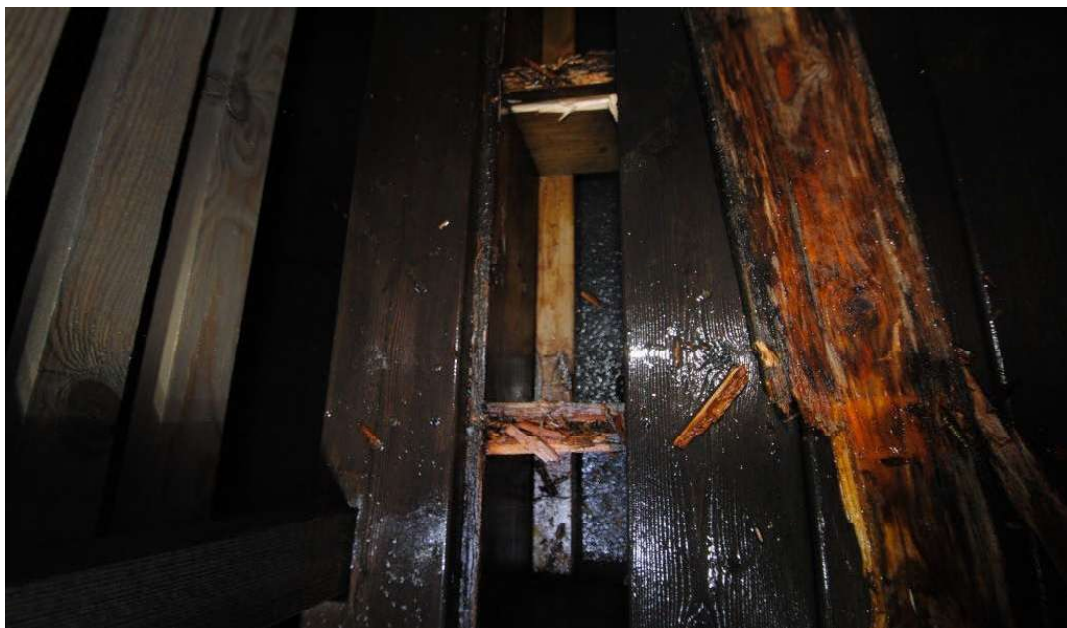
Bilde 1: Viser råteskader i bord og bjelker

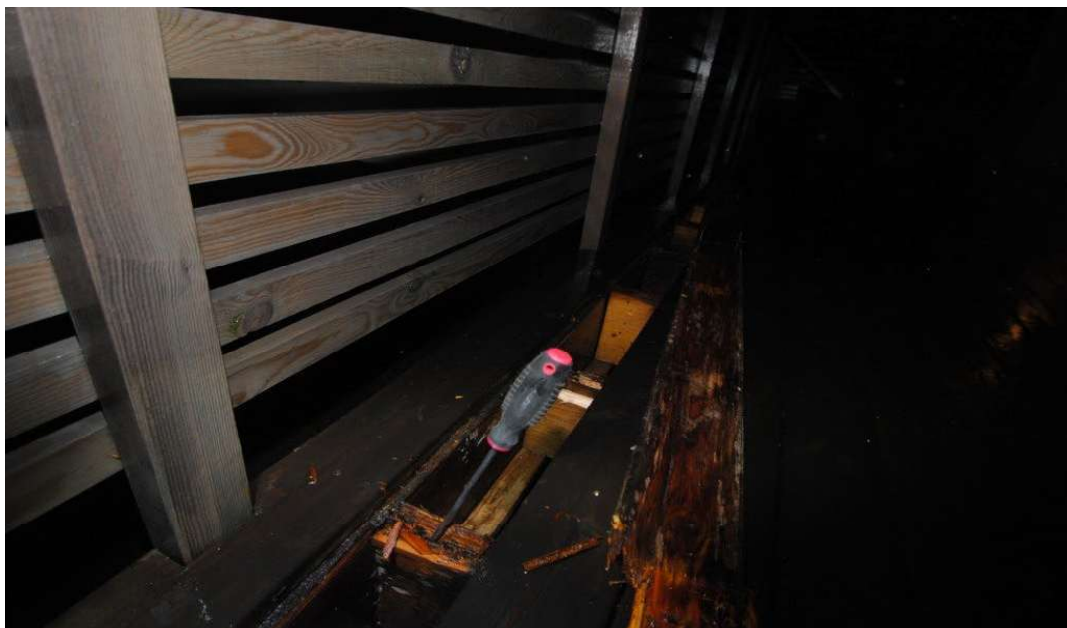
Bilde 2: Viser samme skaden sett fra en annen vinkel

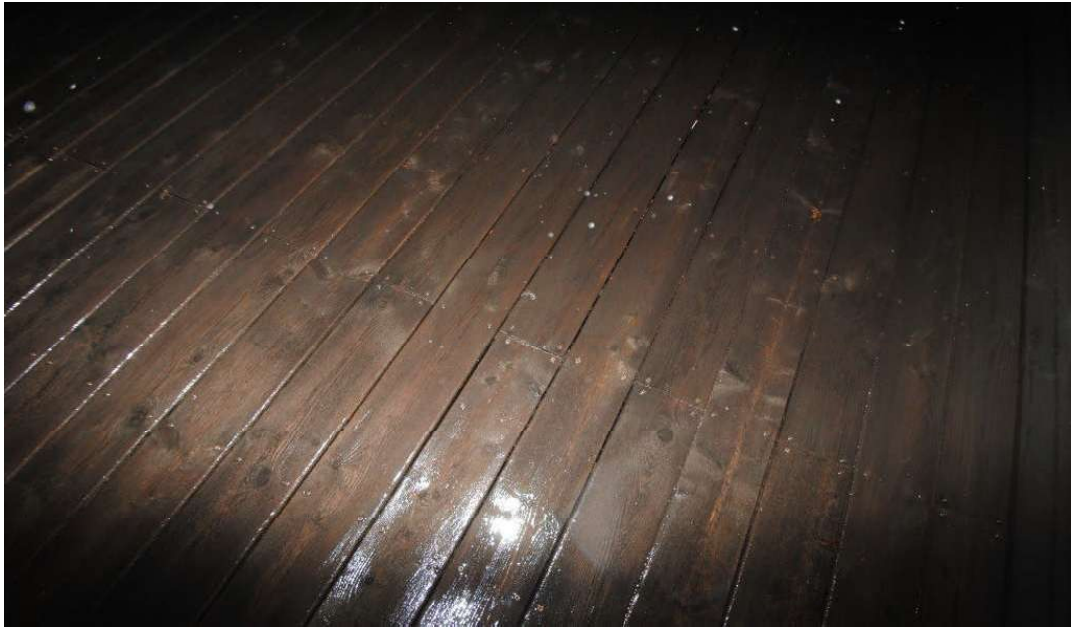
Bilde 3: Er ment å vise at skruer stikker opp over bordene

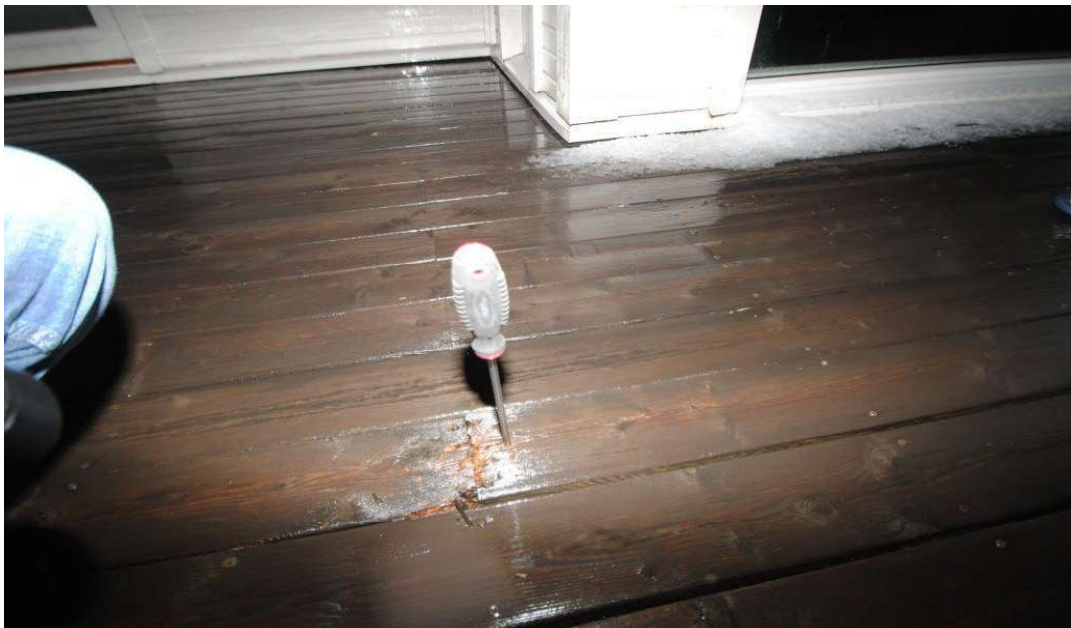
Bilde 4: Råteskader i bord og bjelke, et annet sted

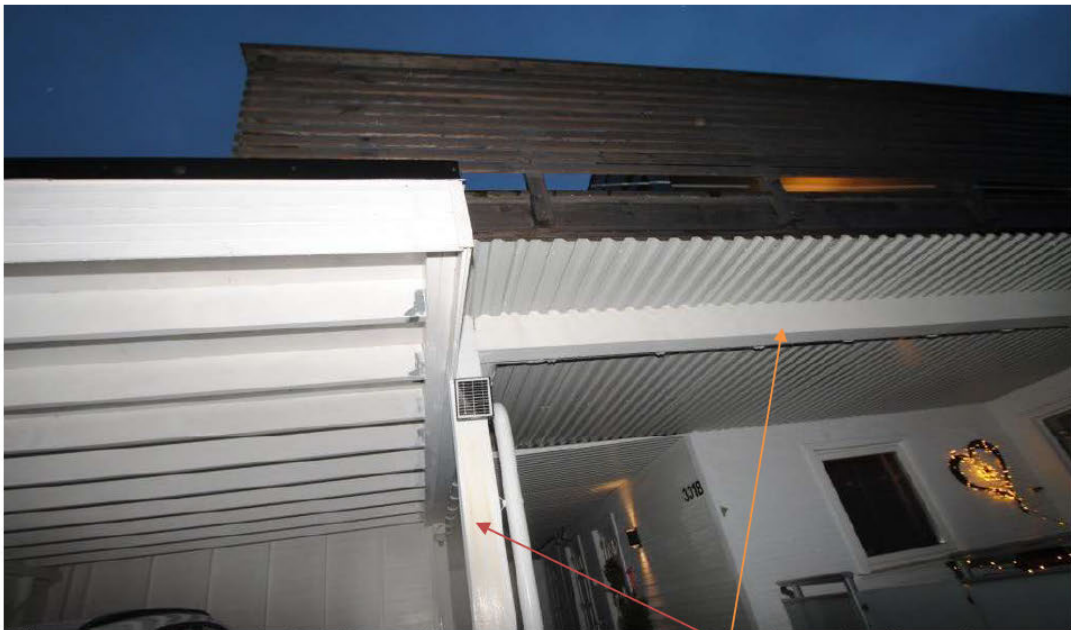
Bilde 6: Samme sted- nedenfra. Vi kunne ikke se skader i bærende konstruksjoner, der vi kontrollerte

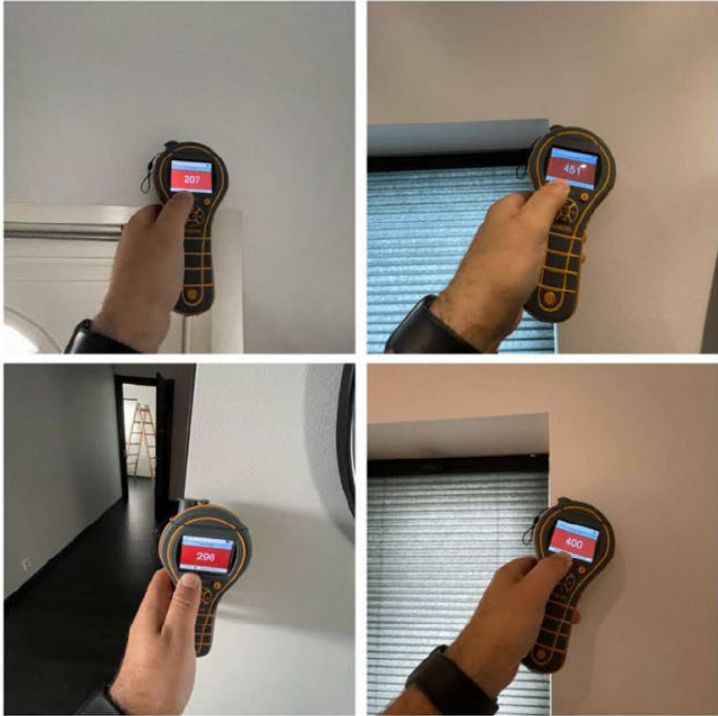
Billedokumentasjon (utkast av noen av bilder som ble tatt på befaringsdagen) som viser forhøvede fuktverdier ved fuktsøkt med Protimeter MMS3.

Fuktsøk er utført ved og rundt vinduer ved leilighetens underetasje.

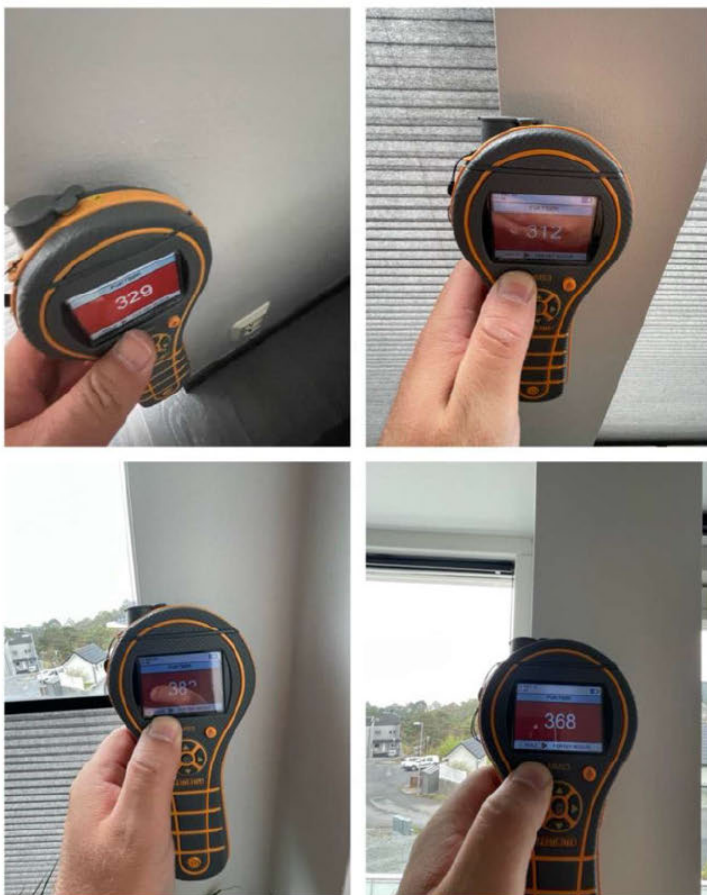
Billedokumentasjon (utkast av noen av bilder som ble tatt på befaringsdagen) som viser forhøvede fuktverdier ved fuktsøkt med Protimeter MMS3.

Fuktsøk er utført ved og rundt vinduer ved leilighetens hovedetasje.

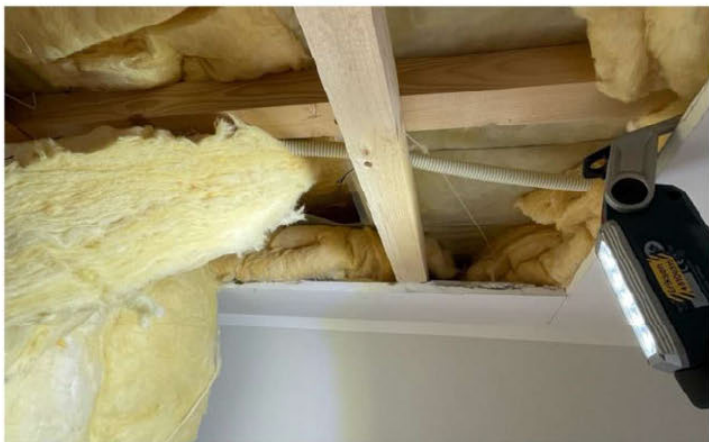
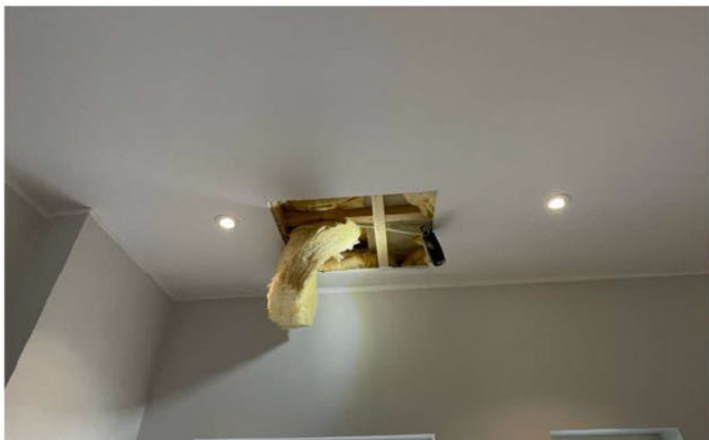
Det ble på befaringdagen foretatt destruktivt tiltak ved vindfangets himling, det ble ikke registrert fuktighet i taksperrene (slik som i nabo leiligheten).

Det ble observert manglende tape ved overgang damspærre (vegg og tak).

Det er også observert at undertaket (duk) ikke er tilstrekkelig festet til kantbjelken, dette vil medføre at fuktig luft trekker inn i isolasjon fra utsiden (fra boligens takutstikk)

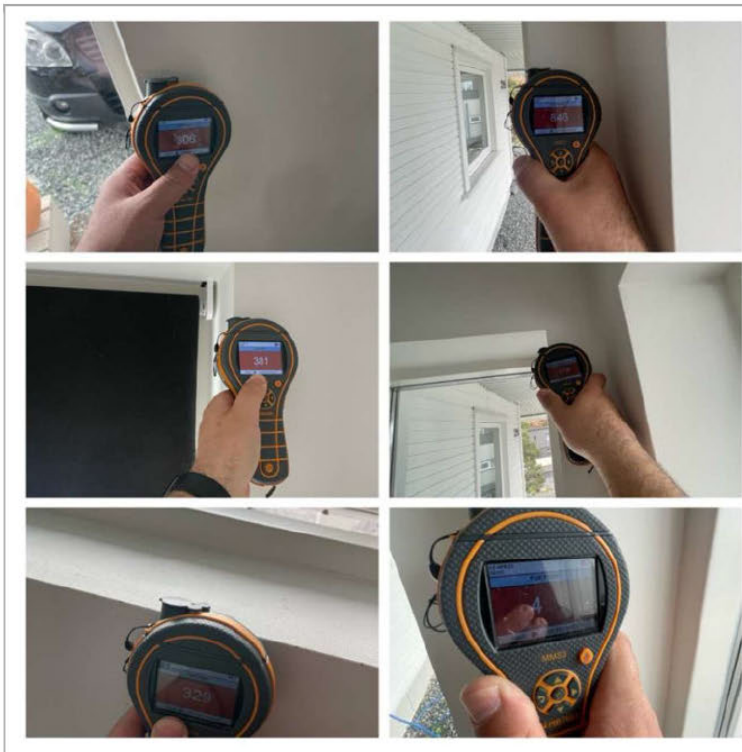
Billedokumentasjon (utkast av noen av bilder som ble tatt på befaringsdagen) som viser forhøyede fuktverdier ved fuktsøkt med Protimeter MMS3.

Fuktsøk er utført ved og rundt vinduer ved leilighetens underetasje.

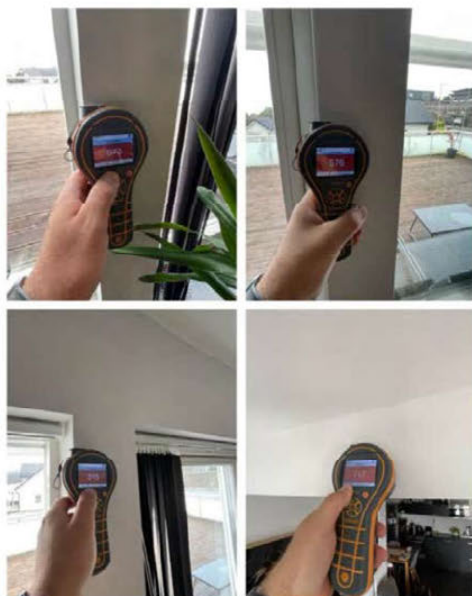
Billedokumentasjon (utkast av noen av bilder som ble tatt på befaringsdagen) som viser forhøyede fuktverdier ved fuktsøkt med Protimeter MMS3.

Samtlige målinger er over 300 og derav fare for fuktighet i konstruksjonen.

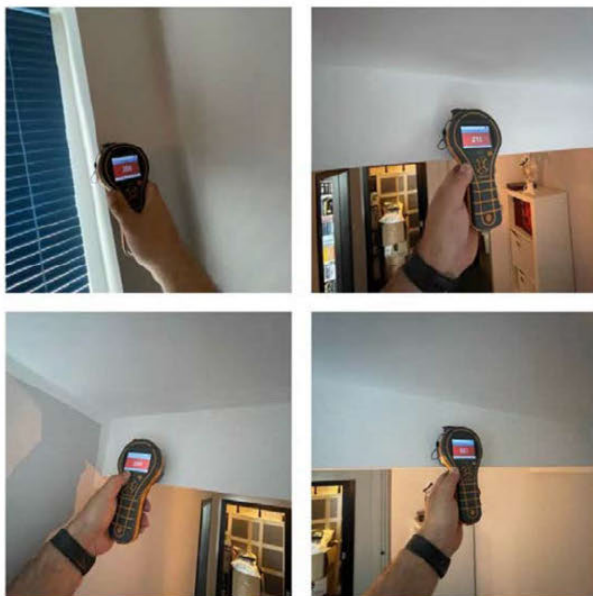
Billedokumentasjon (utkast av noen av bilder som ble tatt på befaringsdagen) som viser forhøyede fuktverdier ved fuktsøkt med Protimeter MMS3.

Fuktsøk er utført ved og rundt vinduer ved leilighetens hovedetasje.

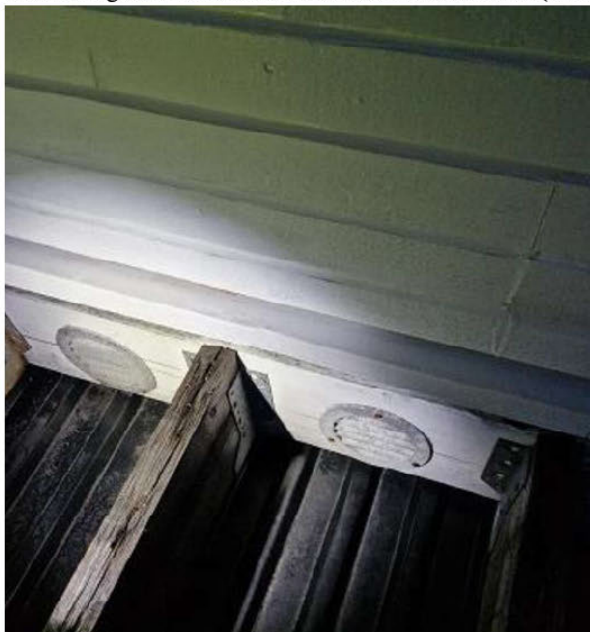
1. Det mangler tilluft i stue. Bjelkelag går på tvers av kanalføring slik at skal man ha tilluft i stue må man rive tak å lage hull i heltradragerer noe jeg tenker ikke er aktuelt. Man må nok ligge ny kanal under ferdig tak i kasse for å få ventil i stue.
2. Det er mangelfull isolering av kanaler i bjelkelag i tak. Her går kanaler igjennom heltradragerer, men det er ikke plass til isolasjon her vil det høyst sannsynlig kondensere da kondensisolasjon skal være diff.tett. Noen bør også ta en vurdering på om det er tilstrekkelig bæring etter hulltaking til ventilasjonskanaler.
3. Inntak og avkast rister er ført ut under terrasse bord (se bilde)

Her vil man få omluft problematikk, det vil også trekke fuktig luft inn i aggregatet. Den fuktige luften fra huset som kommer fra avkast vil også bidra til råte/sopp dannelse på treverket. Det er også benyttet underdimensjonerte rister for inntak og avkast som resulterer i støy, inntak suger vann og aggregatet må jobbe hardt for å klare luftmengdene. Her er benyttet Ø125 men det burde vært Ø160 kanaler ut fra aggregat til rister/kombiboks på Ø160. Her må det etableres nye inntak og avkast kanaler og rister i Ø160 som går oppover veggen i en kasse etc. Slik at man får inntak og avkast i en kombiboks ut i fri luft. Her viser dagens løsning fra aggregat til inntak/avkast rister:

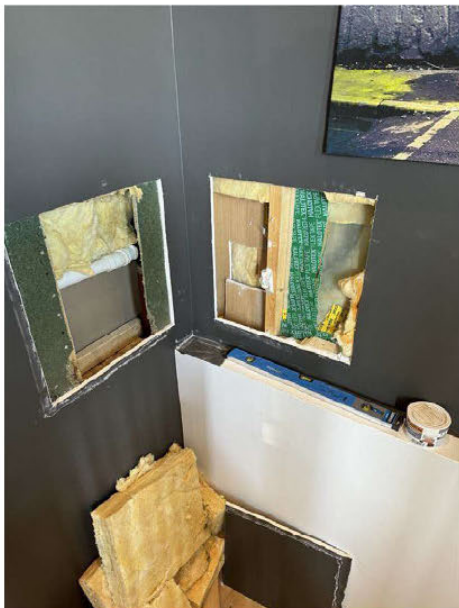
Åpning til ve. på bilde er arealet som tidligere har vært reparert etter vannlekkasje.

Det er muggsopper og klare spor fra tidligere lekkasje bak gipsvegg.

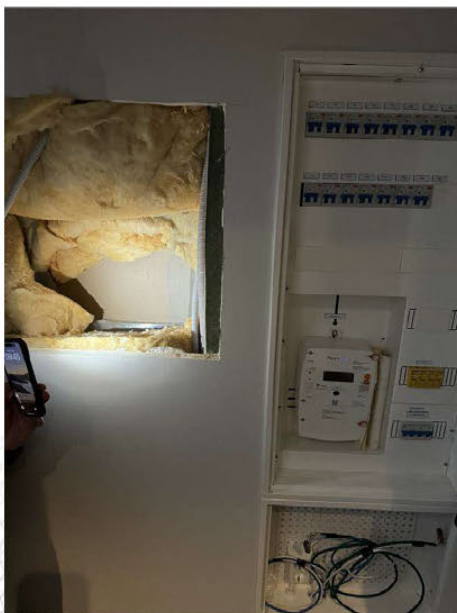
Fra 331 A sin del i 1.etg er det åpnet i skillevegg mot 331 B. Påvist feil oppbygging mtp. bla. brannskille.
