# Tilstandsrapport

Boligbygg med flere boenheter

Jacob Aalls gate 19 B, 0364 OSLO

Oppdragsnr.: 22387-1145

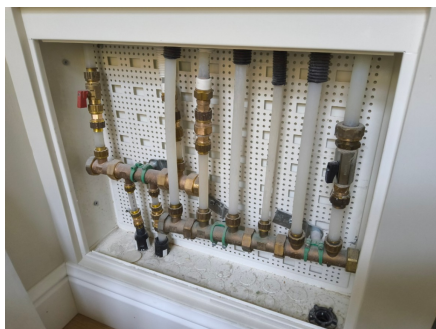
### TG 1 Avløpsrør

Type rør: Synlige avløpsrør av plast.
