# Tilstandsrapport

📍 Simon Darres vei 36, 0669 OSLO

# gnr. 140, bnr. 32

Befaringsdato: 30.10.2025

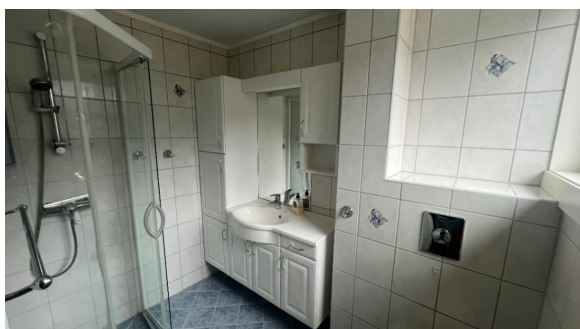
## 1. ETASJE > BAD

- Det er vindu/dør med ikke fuktbestandige materialer i våtsone (ved vask, dusj, badekar, osv.), løsningen eller byggematerialet er uegnet.

Fallforholdene i dusjsone avviker fra dagens anbefalinger, med utilstrekkelig lokalfall mot sluk. Dette kan medføre at vann blir stående/renner tregere i enkelte områder etter dusjing, noe som over tid kan øke belastningen på overflater og fuger.

- Uegnede materialer må fuktbeskyttes/utskiftes.

Tiltak bør vurderes for å bedre fallforholdene, men avviket krever ingen akutte handlinger.

Det anbefales at det dusjes i dusjkabinett med kontrollert rørføring til sluk, inntil baderommet moderniseres.

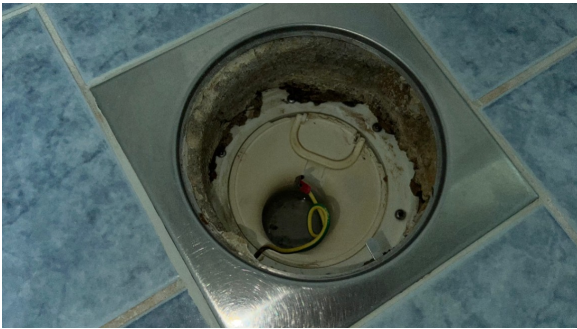
### TG 2 Sanitærutstyr og innredning

- Det er ikke påvist tilfredsstillende løsning for å synliggjøre lekkasje fra innebygget sisterner.

- Uten dreneringsløsning/lekkasjesikring kan lekkasjer pågå over lang tid uten å bli oppdaget. Dette kan føre til omfattende fuktskader i omkringliggende byggematerialer.
