# Tilstandsrapport

Selveierleilighet

Trondheimsveien 64, 0565 OSLO

Befaringsdato: 03.12.2025

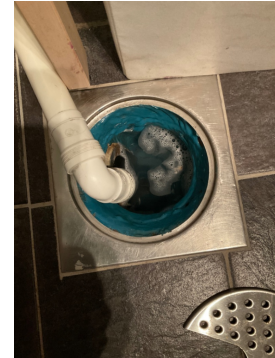
- Sluket må sjekkes og rengjøres jevnlig.
- Andre tiltak:
- Eldre sluk av støpejern er ofte utsatt for rust som kan medføre lekkasjer. Eventuelle lekkasjer kan medføre fuktskader på tiliggende konstruksjoner.

Sluk badrom.

Det anbefales å opprettholde løsning med dusjkabinett.

Det anbefales jevnlig rengjøring av sluk.

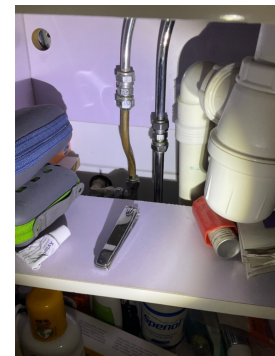
Røropplegg i servantskap.

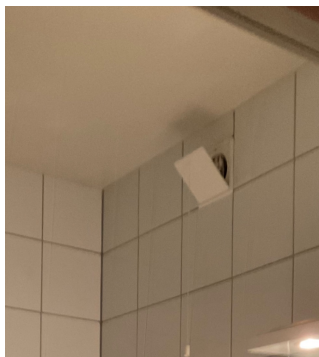
Ventil i vegg.

- Elektrisk avtrekksvifte bør monteres for å lukke avviket.
- Avtrekkssystemet må utbedres.
- Vedvarende høyt fuktnivå kan føre til omfattende skader på innredning, bygningsdeler og overflater.

Tilkobling av avtrekksvifte må sjekkes opp mot styret/vedtekter- om hva som tillates. Det kan være at borettslag/sameie har egne vedtekter som hindrer montering av mekanisk avtrekk fra rommet, anbefalt tiltak må derfor avklares nærmere med styret i borettslag/sameie før det eventuelt kan gjennomføres.

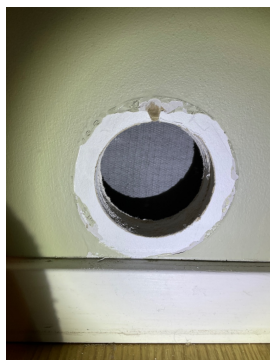
Hulltaking er foretatt uten å påvise unormale forhold. Hulltaking er foretatt ved/i stue.  
Badegulv ved sluk ble fuktkontrollert uten å finne høye verdier.

Hulltagning foretatt fra stue.

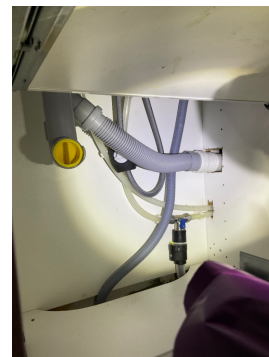
Rørøpplagg i kjøkkenbenk

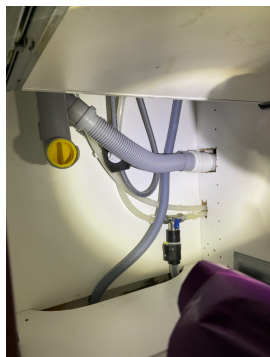
Stoppekran til oppvaskmaskin.

Det anbefales å montere stoppekraner i boligen. Ved eventuell lekkasje kan manglende hurtig avstenging forverre skadeomfanget.  
Kostnadsestimatet er gitt for kun montering av stoppekraner.

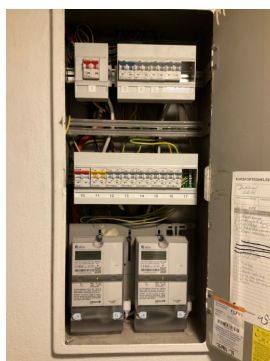
Sikringsskap i felles trappegang.

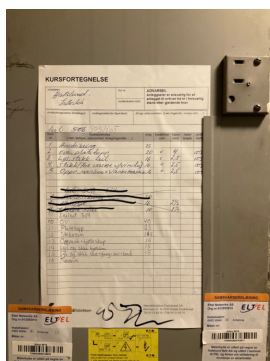
Kursfortegnelse. Mrk. 514
