# Terrasseveien 5, 0682 Oslo

## Tilstandsrapport Eierskifte

Byggeår: 1924

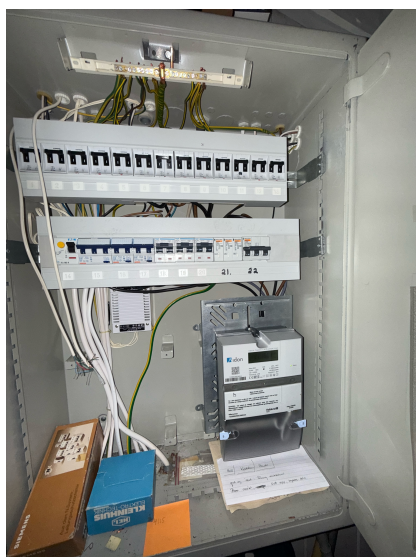
## 6.22 Elektrisk

Sikringsskap plassert i gang ved kjøkken.

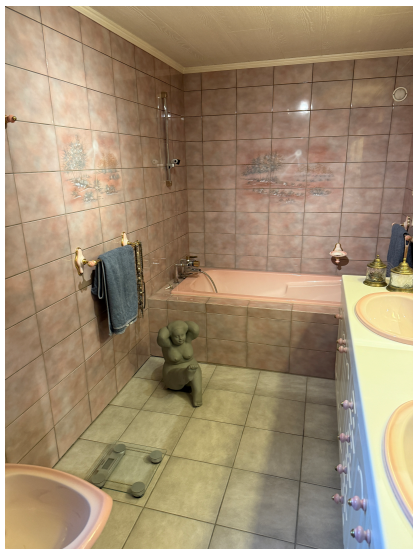
## 6.25 Våtrom: Bad i kj.etasje

Sluk på bad i kj.etasje

Badet fungerer til dagens bruk, men pga påviste forhold anbefaler jeg jevnlig kontroll av overflater, og forsiktig bruk med fritt vann. Det bør vurderes etablering av lekkasjestopper som en ekstra sikkerhet (endrer ikke TG). For dette badet kan det ved en lekkasjesituasjon kunne oppstå skader på tiliggende rom.
