# Hasselbakkvegen 5C

# 7060 CHARLOTTENLUND

## Tilstandsrapport

## Eierskifte

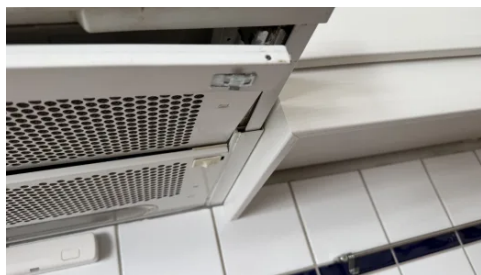
Eksempelbilde av defekt/ manglende låseknapp til fettfilter.

Avtrekk ble testet med papir og det ble registrert sug i kanalen men det bemerkes defekt låseknapp på den ene fettrista, noe som medfører at denne faller delvis ned ved uttrekk, noe som må påregnes utbedret. TG-2 er satt pga. defekt låseknapp til fettfilter/ delvis løst fettfilter.

Utbedring av låseknapp til fettfilter må påregnes.
