# Tilstandsrapport

Fritidsbolig

Penlia 67, 1794 SPONVIKA

Befaringsdato: 13.05.2026

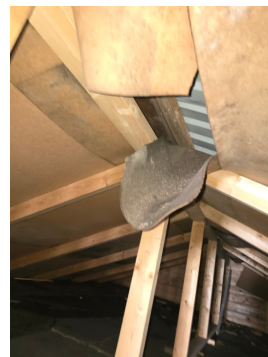
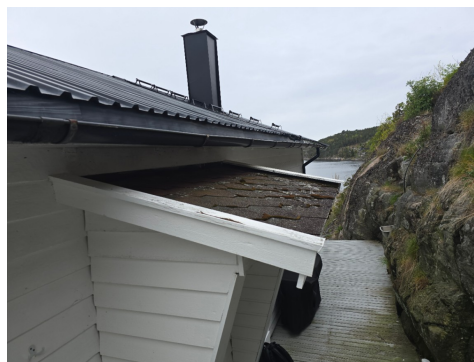
Det er registrert rustangrep på stålplater.

Med hensyn til alder og tilstand bør takteking og undertak skiftes i nær fremtid for å unngå lekkasjer og følgeskader på underliggende konstruksjoner.

Manglende undertak på flere områder øker risikoen for vanninntrenging og skader på bygningen.

Tiltak bør iverksettes snarlig for å redusere risiko for fuktskader og kostbare reparasjoner.

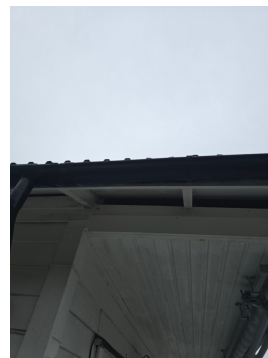
### ! TG 2 Nedløp og beslag

Manglende snøfangere medfører økt risiko for personskader ved snøras fra taket, men det er ingen forskriftskrav med hensyn til alder på hytta.

Takrenner, nedløp og beslag bør skiftes ut i forbindelse med utskifting av takteking, for å unngå lekkasjer og følgeskader som følge av slitasje og redusert funksjon.

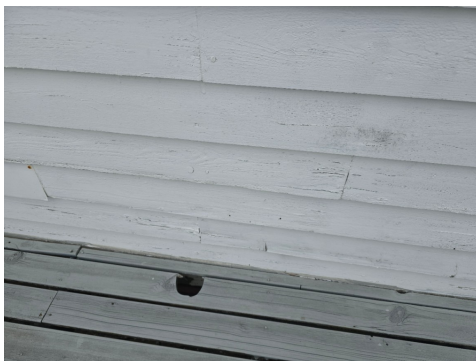
## ! TG 3 Veggkonstruksjon

- Det er ingen eller liten lufting i nedre kant av kledning mot grunnmur.
- Det er påvist betydelige råteskader i bordkledningen.
- Det er påvist råteskader i veggkonstruksjonen.

Det er områder med råteskader på utvendig trekledning.

- Råteskader i bordkledningen vil fortsette å utvikle seg både i tilliggende bordkledning og til bakenforliggende veggkonstruksjon, dersom en ikke foretar tiltak.

- Råteskadet trekledning må skiftes ut.

Råteskadet trekledning må skiftes ut for å hindre videre skadeutvikling i veggkonstruksjonen.

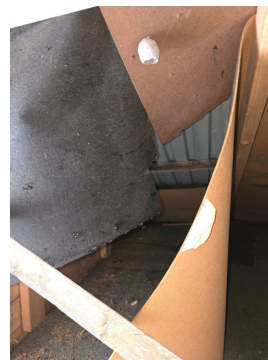
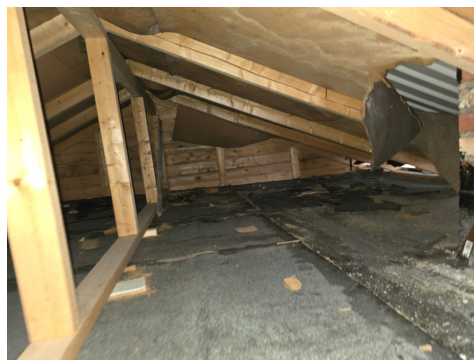
## ! TG 2 Takkonstruksjon/Loft

- Det er påvist fuktskjolder/skader i takkonstruksjonen.
- Det er avvik:

Det er synlig fuktskjoler på sutaksplater, samt at det er flere områder hvor sutaksplater har ramlet ned.

Det må skiftes undertak samtidig med taktekket, for å forhindre at det kan oppstå videre fuktskader i konstruksjonen.

Underdimensjonerte tresperrer må holdes under oppsikt, det må ikke brukes annet undertak og taktekke enn produkter som er beregnet for lett tak.

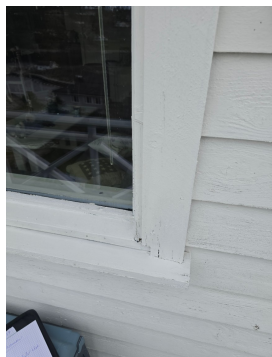
## ! TG 3 Vinduer

- Det er påvist vinduer med fukt/råteskader.
- Karmene i vinduer er slitte og det er sprekker i trevirket.

Det er registrert vinduer med råteskader som har behov for å skiftes.

- Vinduer med råteskader må erstattes med nye.

Vinduer med fukt-/råteskader må skiftes ut for å hindre videre forringelse og unngå fuktskader i tilstøtende konstruksjoner.

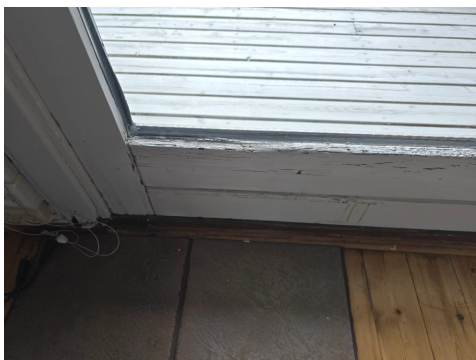
## TG 3 Dører

- Det er påvist avvik rundt innsettsdetaljer.
- Det er påvist dør(er) med fukt/råteskader.
- Det er påvist utetthet/åpning mellom dørblad og dørkarm. Dvs. at kaldtrekk kan oppstå.
- Karmene i dører er værslitte utvendig og det er sprekker i trevirket.
- Det er avvik:

Det er omfattende råteskader på skyvedør, det må medregnes å skifte ut denne.

Skyvedøren med omfattende råteskader bør skiftes ut for å unngå videre forringelse og fare for videre fuktskader i konstruksjonen.

Det anbefales å utføre nødvendig utvendig vedlikehold på dørblad for å bevare levetiden.

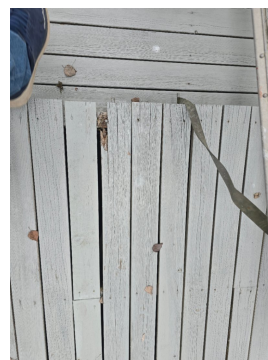
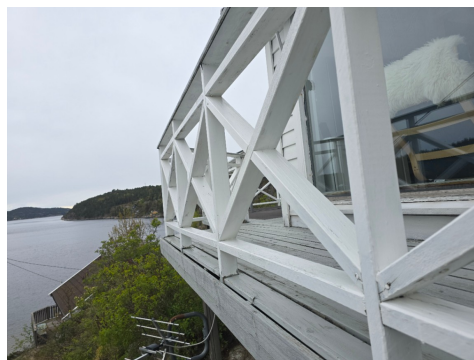
## TG 3 Balkonger, terrasser og rom under balkonger

- Det er påvist fukt-/råteskader i konstruksjonen.
- Det er avvik:

Det er registrert skjevheter i terrassene, samt områder med råteskader på rekkverk og terrassebord.

- Råteskadede konstruksjoner må skiftes ut.
- Tiltak:

Det bør gjennomføres utbedring av råteskader og utskifting av skadde terrassebord og rekkverksdeler for å hindre videre forringelse av konstruksjonen.

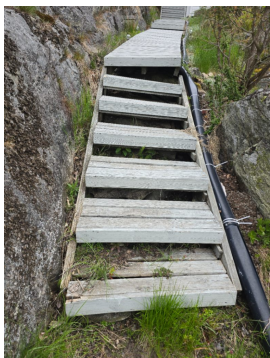
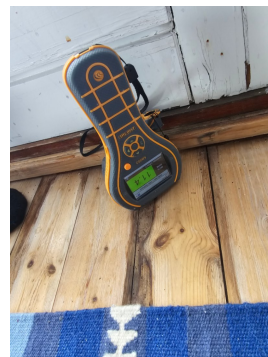
## TG 3 Utvendige trapper

- Det er påvist fukt-/råteskader i konstruksjonen.

Det er områder med fukt-/råteskader i konstruksjonen, samt at det er skjevheter i trappene.

- Råteskadede konstruksjoner må skiftes ut.

Det må utføres lokale utbedringer eller utskifting av råteskadete og skjeve deler for å sikre trappens funksjon og sikkerhet. Konsekvensen av å ikke utbedre fukt- og råteskader er økt risiko for ytterligere forringelse av konstruksjonen.

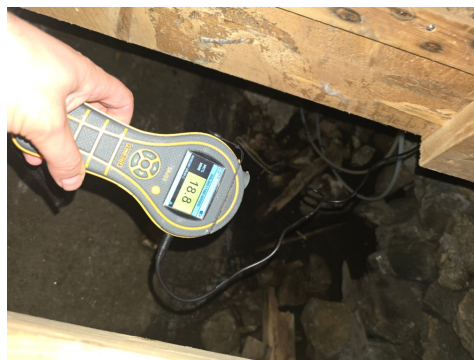
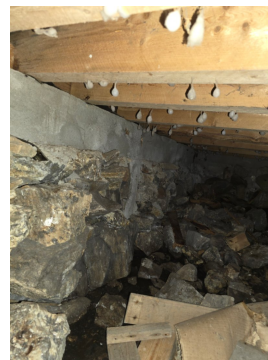
## TG 2 Kryp Kjeller

- Det er stedvis påvist fuktnivå som tilsier at konstruksjonen kan ha fuktskader.
- Det er avvik:

Det er tilsig av fuktighet på fjellgrunnen i krypkjeller.

Det er utført fuktmålinger som viser at fuktverdiene er i grenseland for hva som regnes som skadelig fukt.

Det er en del eddekopp kokonger i krypkjelleren, dette er tegn på at miljøet har høy luftfuktighet.

Krypkjelleren bør overvåkes jevnlig for å avdekke eventuelle endringer i fuktforholdene.

Tiltak for å bedre ventilasjonen og redusere fuktbelastningen bør vurderes for å unngå fremtidig skader.

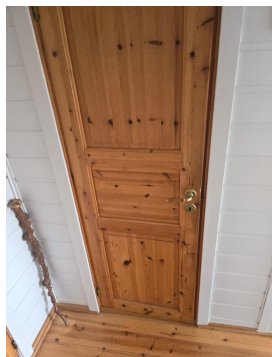
## TG 2 Innvendige dører

- Det er påvist avvik som tilsier at det bør foretas tiltak på enkelte dører.
- Dør til baderommer går i anslaget ved funksjonsprøving.

Justere døren til baderommet.

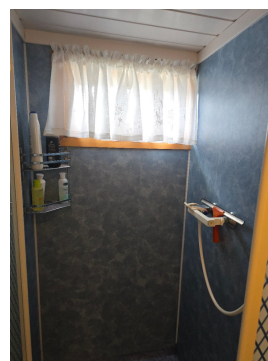
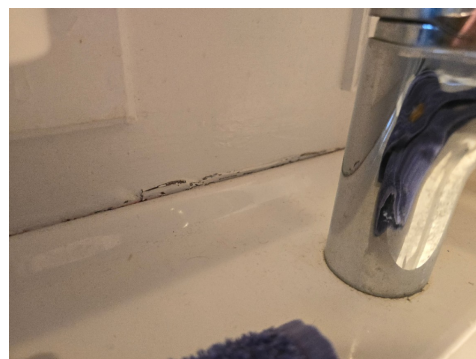
### 1. ETASJE > BAD

- Det er vindu/dør med ikke fuktbestandige materialer i våtsonen (ved vask, dusj, badekar, osv.), løsningen eller byggematerialet er uegnet.

Registrert at panel har blitt noe fuktutsatt ved servant.

Vinduet i dusjsonen anses å være en risikokonstruksjon med hensyn til fuktighet.

Det anbefales derfor ikke å dusje direkte på vegg på slike konstruksjoner med hensyn til fare for fuktskader.

Det anbefales å montere fuktbestandige plater bak servanten for å unngå videre fuktskader.
