# Svartedalsvegen 72

## 5305 FLORVÅG

### Tilstandsrapport

Boligtype: Vertikaldelt tomannsbolig  
Byggeår: 2018  
BRA: 137 m<sup>2</sup>  
BRA-i: 129 m<sup>2</sup>  
Rapportdato: 2.3.2026 (Gyldig til 2.3.2027)

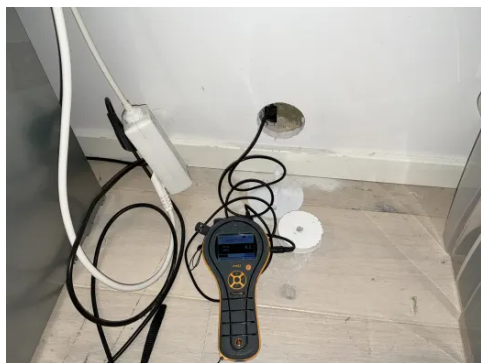
## 6.3 Rom under terreng

| Det er foretatt hulltaking i nedre del av vegg i bod.<br>Ikke funnet nevneverdige avvik basert på visuell kontroll.<br><br>Det gjøres oppmerksom på at påføring og isolering på innsiden av grunnmur under bakkenivå er en utsatt konstruksjon hvor det er små marginer før skader oppstår. | |

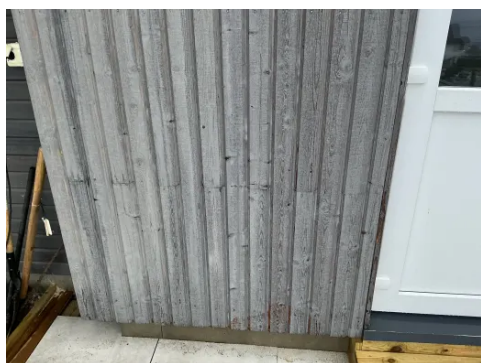
## 6.8 Yttervegger

Værslitt.

Noe værslitte partier i front (se bilde).  
- Normalt vedlikeholdsbehov. Ikke avdekket råte.

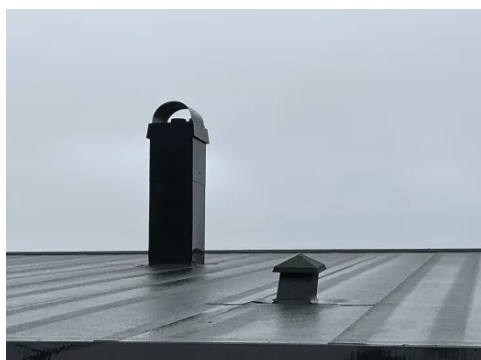
## 6.9 Skorstein over tak

Ikke funnet nevneverdige avvik basert på visuell kontroll.

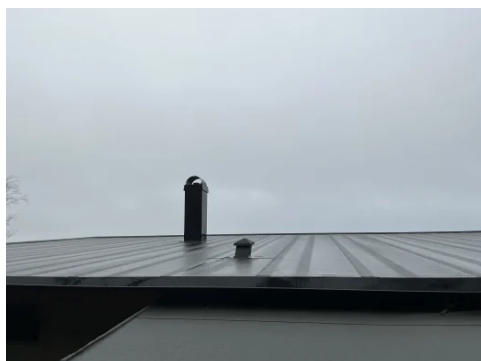
## 6.11 Taktekking

Ikke funnet nevneverdige avvik basert på visuell kontroll.

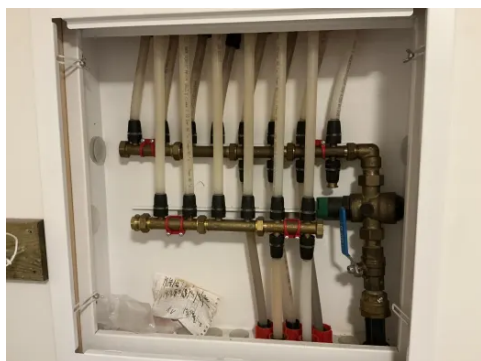
## 6.15 Vannledninger

| Bygningsdel | Oppsummert begrunnelse for tilstandsgrad |
|---|---|
| Vannledninger | TG 2 pga manglende fuktsikring av fordelerskap og manglende kursoversikt. |

- Dette kan føre til lekkasjer mot vegg dersom det oppstår rørlekkasjer.

Det må monteres sprutdeksel samt kursoversikt.

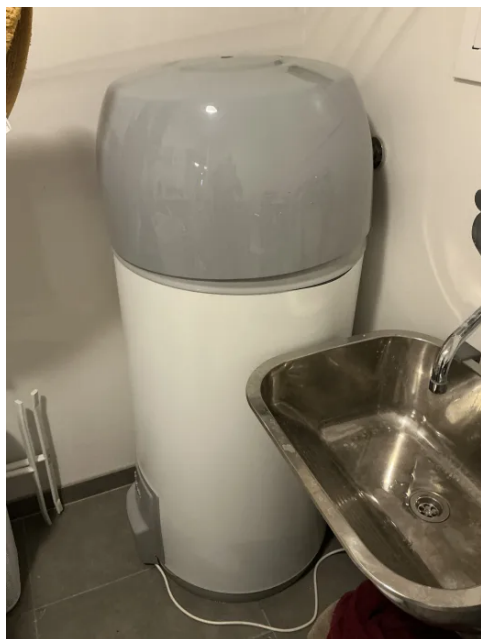
## 6.17 Varmtvannsbereder

Ikke funnet nevneverdige avvik basert på visuell kontroll.

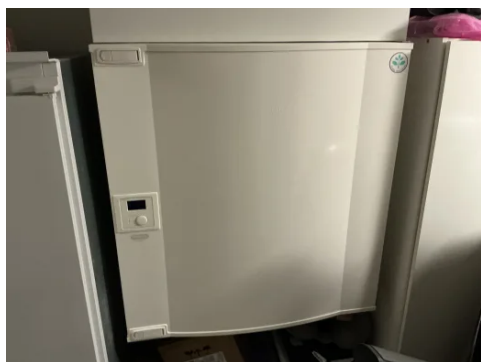
## 6.18 Ventilasjon

Sentral på bod.

Ikke funnet nevneverdige avvik basert på visuell kontroll.

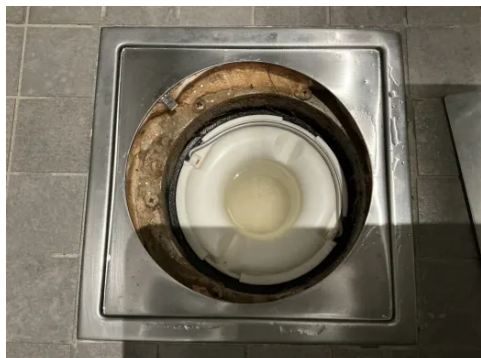
## 6.20 Våtrom: Bad 1.etg

Registreres «bom»/hulrom under 4stk gulvflis. Vurderes som kosmetisk avvik.  
Ikke funnet nevneverdige avvik basert på visuell kontroll.
