Tilstandsrapport

Selveierleilighet

Dronningens gate 15, 8514 NARVIK

Rapportdato: 11.05.2026

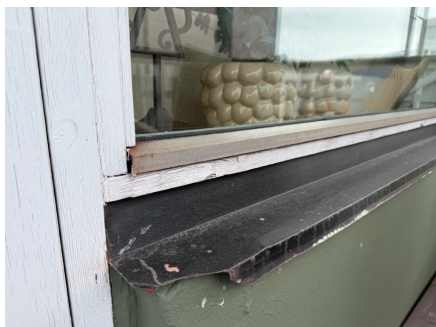
- Det er påvist at enkelte vinduer er vanskelig å åpne/lukke.
- Karmene i vinduer er slitte og det er sprekker i trevirket.

Vinduskarmer fremstår noe værslitte med mindre hakk/skader. Tetningspakninger er delvis overmalte, enkelte er løse. Enkelte vinduer tar i karm ved åpning/lukking. Det er antydning til innvendig kondens på ett soveromsvindu

Slitte karm og skadede/løse pakninger gir redusert tetthet og kan medføre trekk og fuktpåvirkning. Vinduer som tar i karm gir redusert funksjon og økt slitasje. Kondens indikerer høy fuktbelastning eller begrenset ventilasjon.

Karmer bør vedlikeholdes og overflatebehandles. Pakninger bør skiftes der de er skadet eller løse. Vinduer bør justeres for korrekt funksjon. Årsak til kondens bør vurderes, herunder ventilasjon og inn klima.

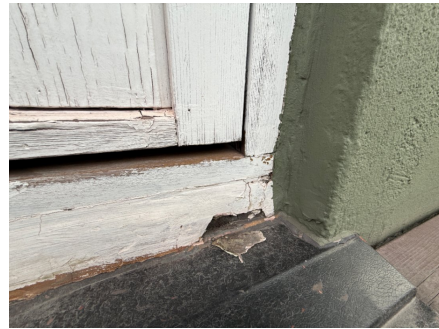
TG 2 Dører

- Det er påvist avvik rundt innsetningsdetaljer.
- Karmene i dører er værslitte utvendig og det er sprekker i trevirket.

Balkongdør har værslitasje med sprukket trevirke og begynnende råte i nedre del. Beslag er mangelfullt avsluttet mot vegg/dør. Ytterdør har mindre skader i dørblad og karm.

Skader og begynnende råte gir redusert levetid og økt risiko for videre nedbrytning. Mangelfull beslagløsning kan medføre fuktinntrengning. Skader på ytterdør er hovedsakelig estetiske.

Balkongdør må påregnes vedlikehold eller utskifting ut fra tilstand og alder. Beslag bør utbedres.

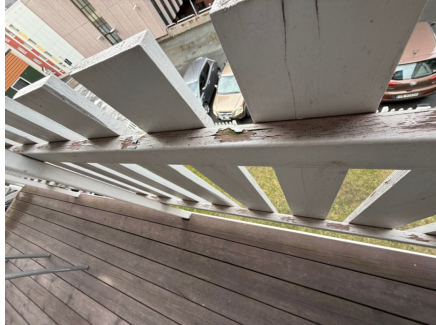
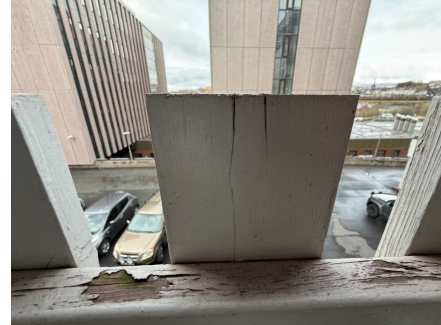
Værslitt og oppsprukket trevirke gir redusert beskyttelse mot fukt og kan føre til videre nedbrytning. Overflaterust på stålrekkverk kan utvikle seg til korrosjon over tid.

Trevirke bør vedlikeholdes med utskifting av skadet materiale og overflatebehandling. Stålrekkverk bør rengjøres, rustbehandles og overflatebehandles.

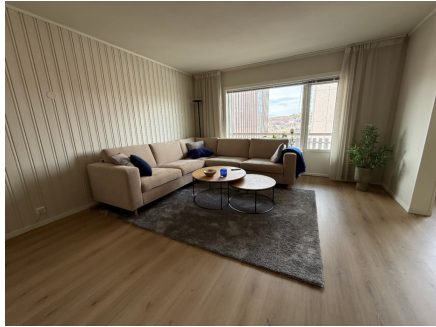
- Det er målt høydeforskjell på mellom 15-30 mm gjennom hele rommet. Tilstandsgrad 2 gis med bakgrunn i standardens krav til godkjente måleavvik.
- Målt høydeforskjell på mellom 10 - 20 mm innenfor en lengde på 2 meter. Tilstandsgrad 2 gis med bakgrunn i standardens krav til godkjente måleavvik.
- Målt høydeforskjell på over 20 mm innenfor en lengde på 2 meter. Tilstandsgrad 3 gis med bakgrunn i standardens krav til godkjente måleavvik.

Avvikene indikere skjevheter i konstruksjonen.

Det anbefales nærmere vurdering av årsak. Utbedring vil normalt innebære oppretting av gulv.
