# Tilstandsrapport

Leilighet i boligblokk

Halsvardtjørna 28A, 5357 FJELL

Befaringsdato: 11.08.2025

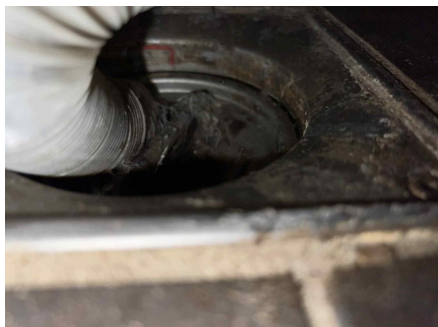
## 1 TG 2 Sluk, membran og tettesjikt

Badet har plastsluk og tettesjikt med ukjent utførelse.

- Mer enn halvparten av forventet brukstid er passert på membranløsningen.

Takstmann har ikke mottatt dokumentasjon på membran/tettesjikt, har dermed ikke kjennskap til tettesjiktet under flisene.

- Overvåk tilstanden jevnlig. For å få tilstandsgrad 0 eller 1 må tettesjiktet skiftes ut, men tidspunktet for når dette er nødvendig er vanskelig å si noe om.

Innhent dokumentasjon om mulig.
