# Loddefjordveien 34

## 5171 LODDEFJORD

### Tilstandsrapport Eierskifte

Rapportdato: 2.3.2026 (Gyldig til 2.3.2027)

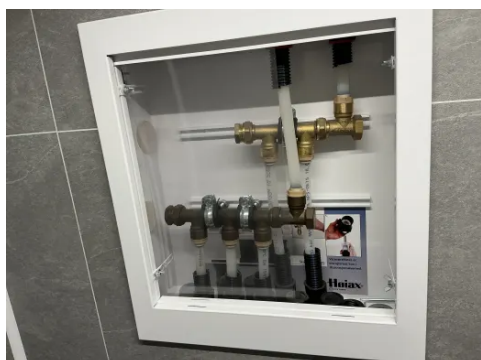
«Rør i rør» vannforsyning til bad. Vannrør av kobber på bad og bod/vaskerom.

Vannrør av kobber er fra byggeåret, og har nådd en alder hvor det vil være økt risiko for lekkasjer (TG 2)

Ikke funnet akutte behov for tiltak.

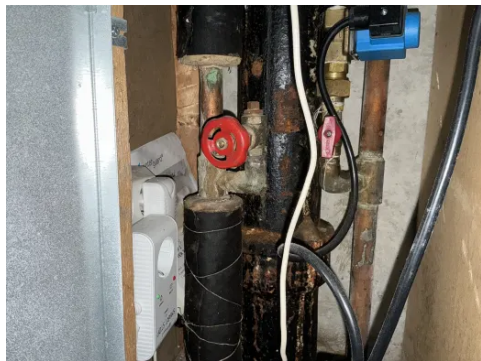
Stoppekran.

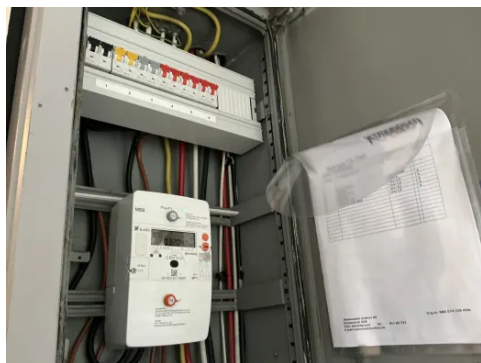
2024: Ny innmat i sikringssskap.

Ikke fremvist dokumentasjon på hovedinnstallasjon utover nye kurser i sikringssskap.

Anbefalte tiltak / ytterligere undersøkelser anbefales	Ja
<p>Boligen har et dels eldre elanlegg uten dokumentasjon. Det bør gjennomføres en utvidet el-kontroll av en kvalifisert elektrofaglig person, og nødvendige tiltak vurderes deretter.</p>

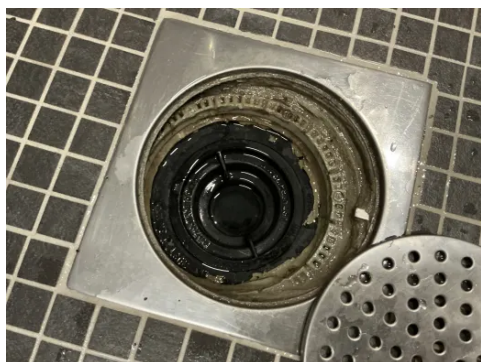
Fliser på gulv og baderomsplater på vegg.

Flatt gulv utenfor dusjsone med et mindre lokalt fall mot sluk. Forholdet er ikke tilstrekkelig etter forskrift (TG 2). Det er dog registrert en oppbrett på membran ved dør på ca 10mm.

Fungerer med dette avviket. Ikke behov for akutte tiltak.
