Tilstandsrapport

3-ROMS LEILIGHET MED VERANDA

Lensmann Klevs vei 202, 2019
SKEDSMOKORSET

Befaringsdato: 03.03.2026

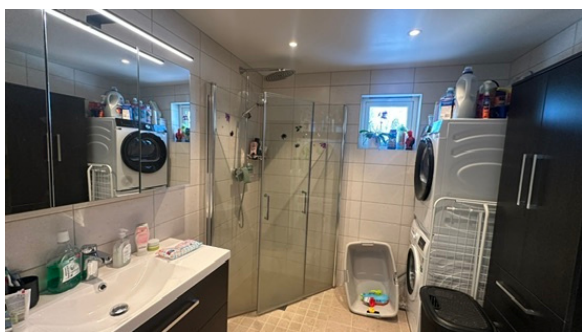
2.ETASJE > BAD

TC1 Overflater vegger og himling

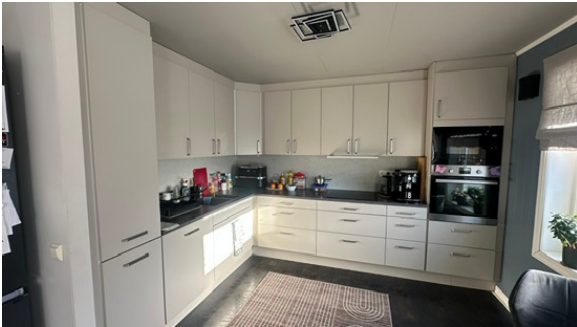
2.ETASJE > STUE/KJØKKEN

TG 1 Avtrekk

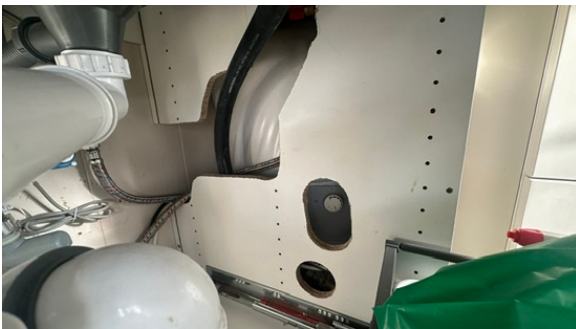
TG 1 Andre installasjoner

Det er ikke gitt opplysninger om eventuelle avvik.
