# Tilstandsrapport

📍 Markveien 12 A, 0554 OSLO

# gnr. 228, bnr. 159, snr. 1

Oppdragsnr.: 22030-25339

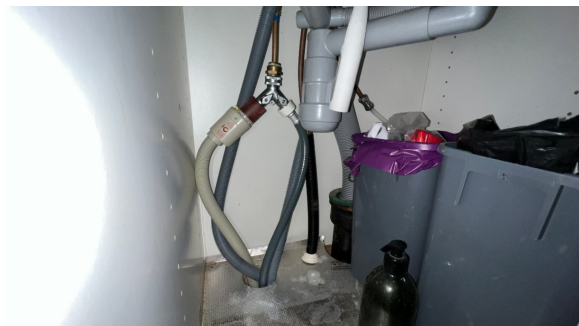
## TG 2 Avløpsrør

Interne og synlig avløpsrør i plast og støpejern.

- Det er ikke behov for utbedringstiltak siden anlegget fungerer i dag, men ut ifra alder kan skader plutselig oppstå på eldre anlegg.
