# Tilstandsrapport

Boligbygg med flere boenheter

Frydenbergveien 52, 0575 OSLO

Befaringsdato: 24.02.2026

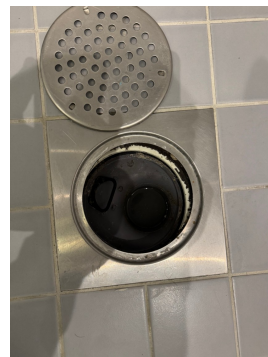
Plastsluk med klemring.

- Mer enn halvparten av forventet brukstid er passert på membranløsningen.

Sluk.

Det er viktig å merke seg at levetiden til en membran varierer basert på kvalitet, installasjon og bruk. Eldre membraner kan bli sprø og sprekke opp, noe som fører til at de mister sin vanntettende funksjon. Dette kan resultere i vannlekkasjer.

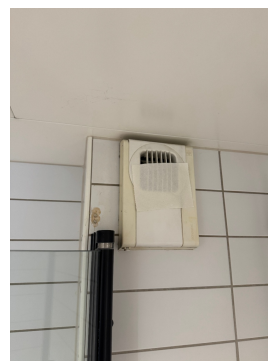
Avtreksventil med mekanisk avtrekk på badet. Spalte under baderomsdøren for overstrømming av luft.

Test av avtrekk. Papiret henger.

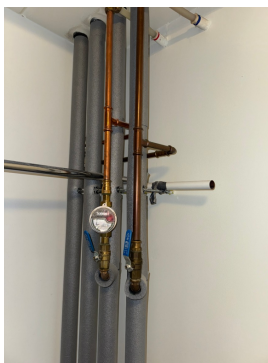
Bad: Samlestokk med stoppekraner over inspeksjonsluke i himling.

Ingen synlige lekkasjer fra røranlegget.

Stoppekraner.

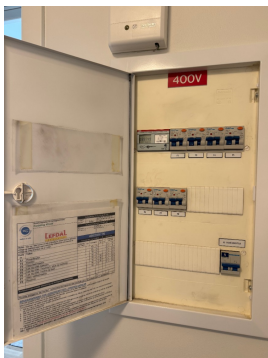
Sikringsskap.
