# Tilstandsrapport

3-ROMS LEILIGHET I 3. ETASJE MED BALKONG

Lurudveien 24 H, 2020  
SKEDSMOKORSET

Befaringsdato: 05.03.2026

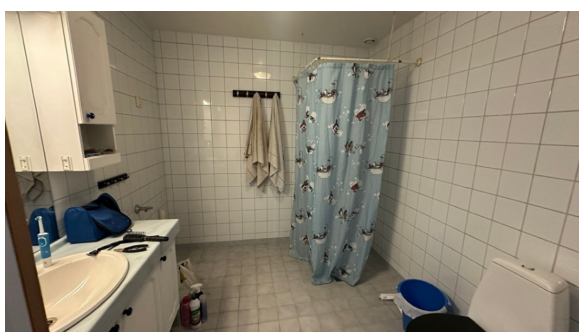
## 3. ETASJE > BAD

Det er registrert stedvis riss i flisfuger.

Sprekk/riss i fliser i våtrom har i utgangspunktet liten betydning for funksjonaliteten på badet så sant membransjikt bak fliser er tett.

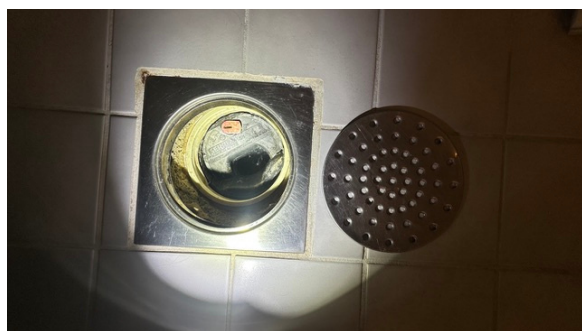
## 3.ETASJE > BAD

Det ble utført hulltaking i tilstøtende rom (bod), uten å påvise unormale avvik/symptomer.

Søket med RF-måler (relativ fuktighet - stav) viste en måling på 33% ved 21°C, noe som ikke indikerer unormale fuktverdier på befaringstidspunktet.

Det ble i tillegg, rutinemessig søkt etter fukt i dusjsonens vegger med fuktindikator (Protimeter SM) på befaringen, og det var ingen indikasjoner på fukt.  
Fuktsøk gir kun en indikasjon og må ikke oppfattes som en garanti for baderommet. Gulv måles ikke.

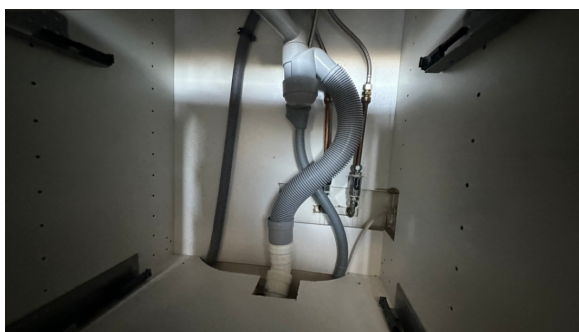
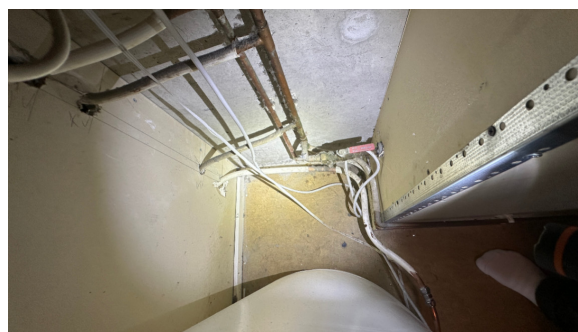
## TG 2 Avløpsrør

- Det er ikke behov for utbedringstiltak siden anlegget fungerer i dag, men ut ifra alder kan skader plutselig oppstå på eldre anlegg. I forbindelse med oppgradering av våtrom vil det være naturlig med utskiftning av rør.

Konsekvens - Over tid kan aldrende avløpsrør utvikle svakheter i skjøter eller materialer, noe som øker risikoen for lukt, fukt og i verste fall vannskader.
