Tilstandsrapport

Enebolig

Tårnveien 36 A, 8517 NARVIK

Befaringsdato: 05.03.2026

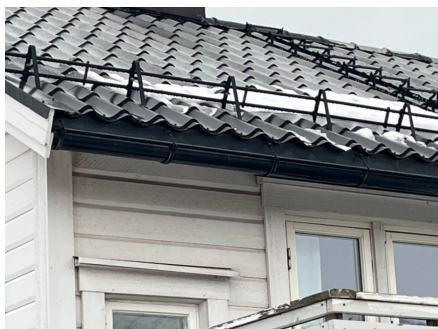
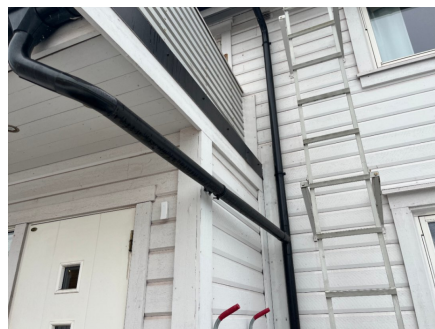
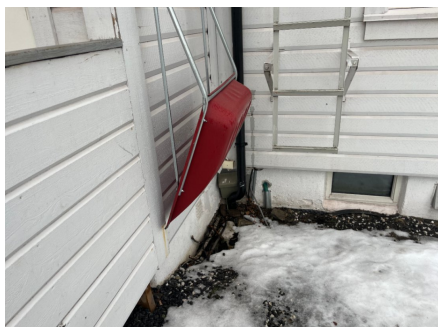
TG 2 Veggkonstruksjon

Noe sprekker i utvendig panel. Opptørket utvendig panel.

Bygningen trenger utvendig maling.

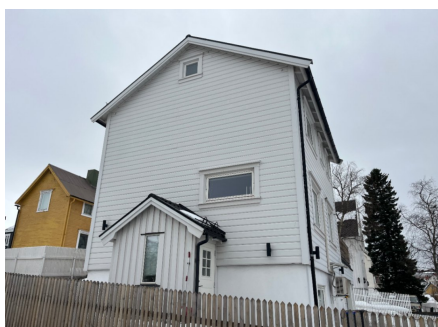
TG 2 Takkonstruksjon/Loft

- Det er begrenset/dårlig ventilering av takkonstruksjonen.
- Det er påvist fuktskjolder/skader i takkonstruksjonen.

- Lufting/ventilering bør forbedres.

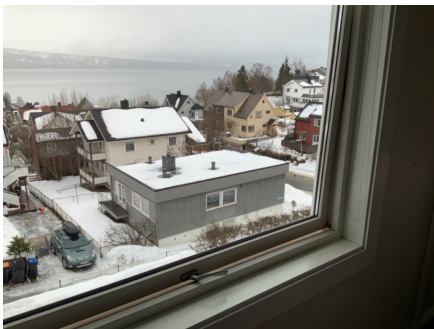
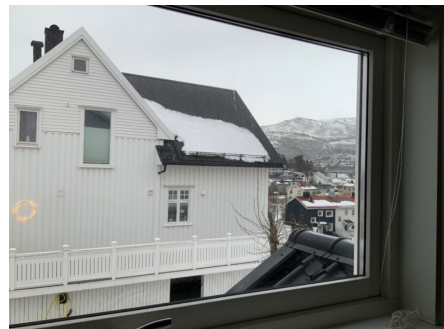
TG.2 Vinduer - 2

- Karmene i vinduer er slitte og det er sprekker i trevirket.
- Det er avvik:

- Tiltak:
2 vinduer bør utskiftes.

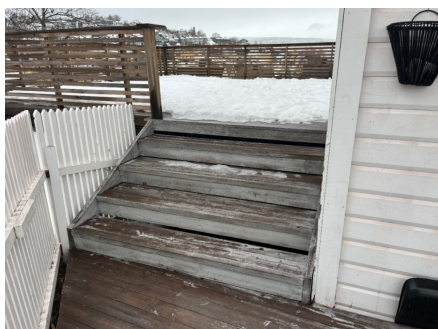
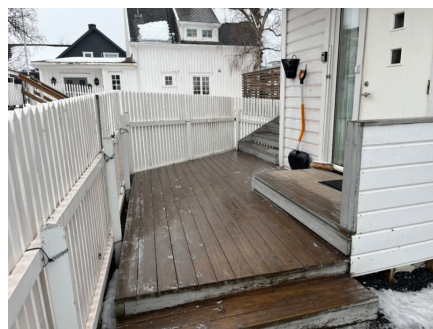
TG 2 Andre utvendige forhold

Mindre råteskade på tregjerde.

Råteskadet del av tregjerde må utskiftes.

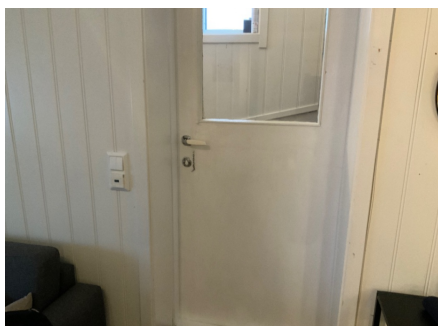
TG 2 Andre innvendige forhold

Sprekk i speilglass.

Speilglass må utskiftes.

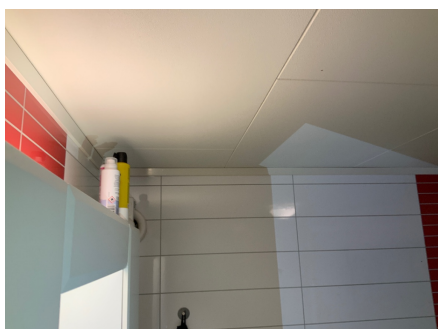
TG 2 Overflater Gulv

- Det er mulighet for at det kan forekomme vannlekkasje på våtrommet hvor vann ikke vil gå til sluk.
- Det er påvist at høydeforskjell fra topp slukrist til gulv/synlig topp membran ved dørterskel er mindre enn 25 mm.
- Det er påvist avvik i fallforhold til sluk i forhold til krav i forskrift på byggetidspunktet.

- Det bør etableres avrenning inn til sluk for hele våtrommet.
- Eventuelt lekkasjevann fra utstyr utenfor dusjsone vil ikke ha en naturlig vei til sluket. Dette kan føre til at vann samler seg på gulvet og potensielt renner ut av rommet eller trenger inn i konstruksjonen.
- Det må foretas utbedring av fallforhold.

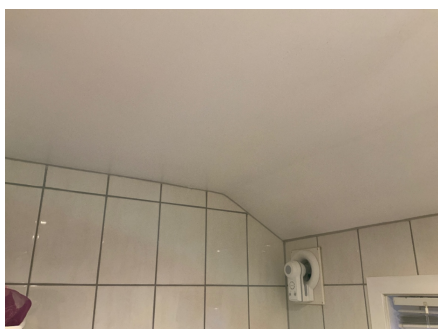
TG 2 Overflater Gulv

- Det er mulighet for at det kan forekomme vannlekkasje på våtrommet hvor vann ikke vil gå til sluk.
- Det er påvist at noen fliser har bom (hulrom under).
- Det er avvik:

- Det bør etableres avrenning inn til sluk for hele våtrommet.
- Eventuelt lekkasjevann fra utstyr utenfor dusjsone vil ikke ha en naturlig vei til sluket. Dette kan føre til at vann samler seg på gulvet og potensielt renner ut av rommet eller trenger inn i konstruksjonen.
- Dersom tiltaket ikke utføres, kan dette over tid føre til at flisene løsner eller sprekker, spesielt ved belastning eller bevegelser i konstruksjonen.
- Selv om bom eller hull lyd ikke alltid er et umiddelbart problem, bør det overvåkes nøye før eventuell utvikling i sprekker i flisfuger e.l. oppstår. Dette må en foreta tiltak for, for å begrense utviklingen.

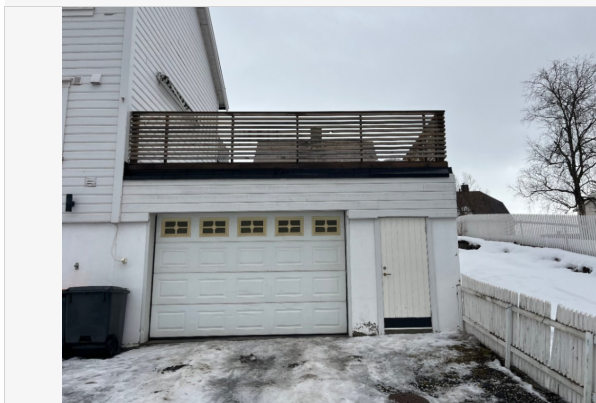
Garasje

Skade på leddport etter påkjørsel.

Upusset lecamur på innvendig side.
