ØVRE VASSVIK

Tårnveien 36A

Velkommen til
din nye bolig

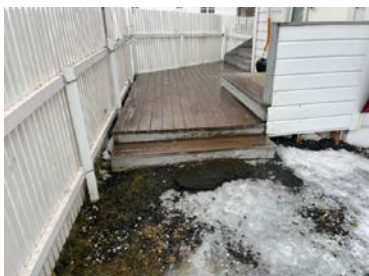
1 TG 1 Andre utvendige forhold - 1

- Det er avvik:

Mindre råteskade på tregjerde.

- Tiltak:

Råteskadet del av tregjerde må utskiftes.

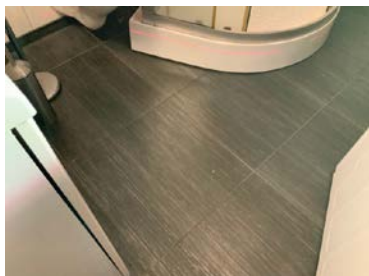
SOKKEL > BAD/VASKEROM

! **Våtrom > Sokkel > Bad/vaskerom > Overflater Gulv** [Gå til side](#)
Det er mulighet for at det kan forekomme vannlekkasje på våtrommet hvor vann ikke vil gå til sluk.
Det er påvist at høydeforskjell fra topp slukrist til gulv/synlig topp membran ved dørterskel er mindre enn 25 mm.
Det er påvist avvik i fallforhold til sluk i forhold til krav i forskrift på byggetidspunktet.

- Det bør etableres avrenning inn til sluk for hele våtrommet.
- Eventuelt lekkasjevann fra utstyr utenfor dusjsone vil ikke ha en naturlig vei til sluket. Dette kan føre til at vann samler seg på gulvet og potensielt renner ut av rommet eller trenger inn i konstruksjonen.
- Det må foretas utbedring av fallforhold.

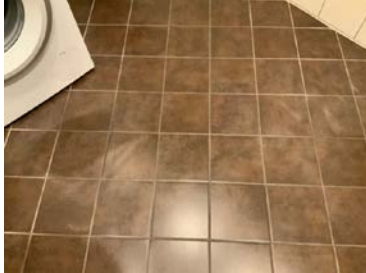
2 ETASJE > BAD/VASKEROM

2. etg. Bad Overflater Gulv: Det er mulighet for at det kan forekomme vannlekkasje på våtrommet hvor vann ikke vil gå til sluk. Det er påvist at noen fliser har bom (hulrom under). Noe lim rester på fliser.

- Det bør etableres avrenning inn til sluk for hele våtrommet.
- Eventuelt lekkasjevann fra utstyr utenfor dusjsone vil ikke ha en naturlig vei til sluket. Dette kan føre til at vann samler seg på gulvet og potensielt renner ut av rommet eller trenger inn i konstruksjonen.
- Dersom tiltaket ikke utføres, kan dette over tid føre til at flisene løsner eller sprekker, spesielt ved belastning eller bevegelser i konstruksjonen.
- Selv om bom eller hull lyd ikke alltid er et umiddelbart problem, bør det overvåkes nøye før eventuell utvikling i sprekker i flisfuger e.l. oppstår. Dette må en foreta tiltak for, for å begrense utviklingen.

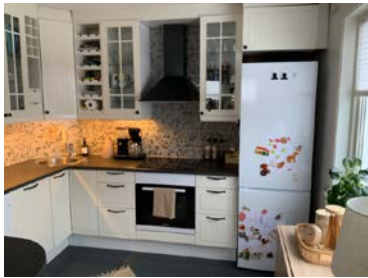
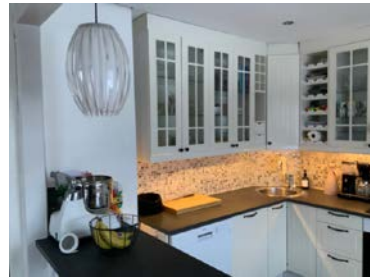
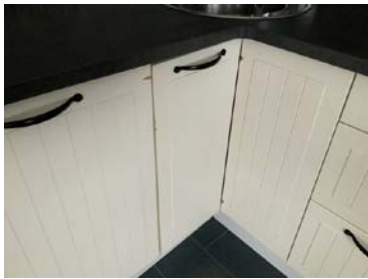
Sårskader

Sårskade på dør under oppvaskkum.

Front på underskap trenger vedlikehold
