Nedre Flatåsveg 399A 7099 FLATÅSEN

Tilstandsrapport Eierskifte

Boligtype:	Vertikaldelt tomannsbolig
Byggeår:	2008
Hovedbygg BRA:	156 m ²
Hovedbygg BRA-i:	130 m ²
Sum alle bygg BRA:	165 m ²
Sum alle bygg BRA-i:	130 m ²
Rapportdato:	20.5.2026 (Gyldig til 20.5.2027)

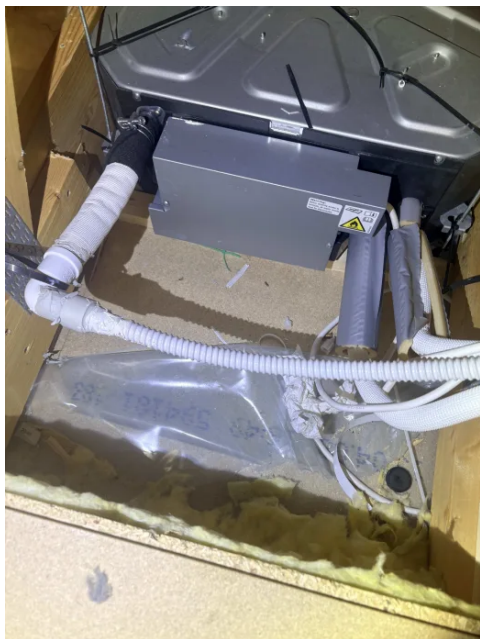
Det registreres utett dampsperre og manglende isolering rundt gjennomføring for takmontert varmepumpe.

Det er registrert utettheter ved gjennomføringer av takmontert varmpumpe, og stedvis manglende isolasjon i området. Svekket tetting reduserer konstruksjonens beskyttelse mot fukt og luftlekkasjer og kan føre til kondensering og skjulte skader over tid. Det ble på befaringdagen ikke registrert symptomer på kondensering i området.

Tilstandsgrad 2 er satt med bakgrunn med bakgrunn i utettheter i dampspørre og stedvis manglende isolasjon ved takmontert varmpumpe.

Selv om det ikke er registrert symptomer på kondensering ved takmontert varmpumpe, så anbefales det å utføre tilfredstillende tetting i overgang mellom dampspørre/varmpumpe. samt etablere isolasjon der det mangler for hindre risiko for kondensering i området.

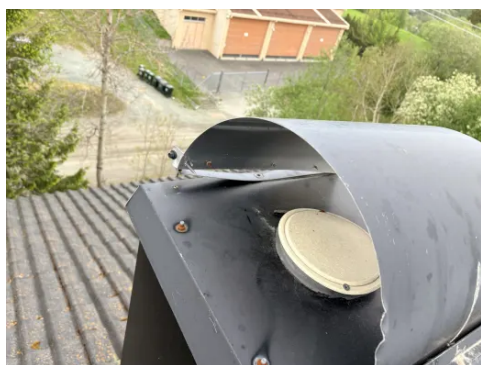
Løst beslag på pipehatt.

Det registreres stedvis mosegroing på taket. Dette reduserer levetiden på tekingen. Det er ikke etablert skorstein i boligen men det er klargjort for skorstein med pipebeslag. Det registreres løst beslag, det er risiko for at beslaget kan løsne ytterligere ved mye vær og vind.

Tilstandsgrad 2 er satt med bakgrunn i mose på tak og løst beslag.

Beslag bør festes bedre.

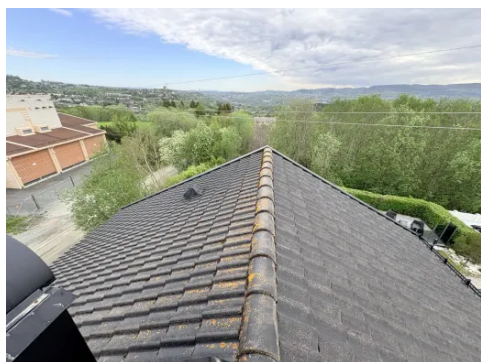
Stedvis mose på takteking.

Mose på takteking anbefales og fjernes.

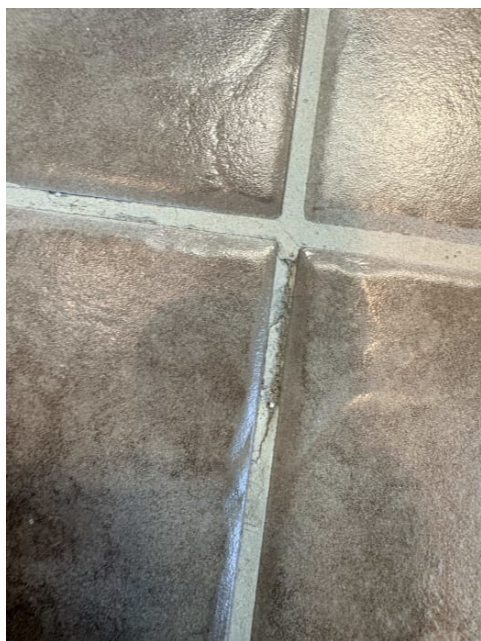
Lokal bom i gulvflis, med løsnet flisefugen som følger av bom i gulvflis.

Det registreres riss / sprekker i flisfuge på gulv på en gulvflis (ca midt på gulv), forholdet vurderes og komme som følger av bom i flis (manglende heft til underlaget) med risiko for at flis kan løsne. Fallforhold til sluk, og høydeforskjell mellom topp sluk og topp membran ved dør, er tilfredsstillende.

Tilstandgrad 2 er satt med bakgrunn i lokal riss/sprekk i flisefuge og bom i gulvflis.

Avvik er registret i et lokalt område. Løpende observasjoner anbefales for å se om en eventuell utvikling ved at flis og fuger kan sprekke / løsne som følger av bom i flis.

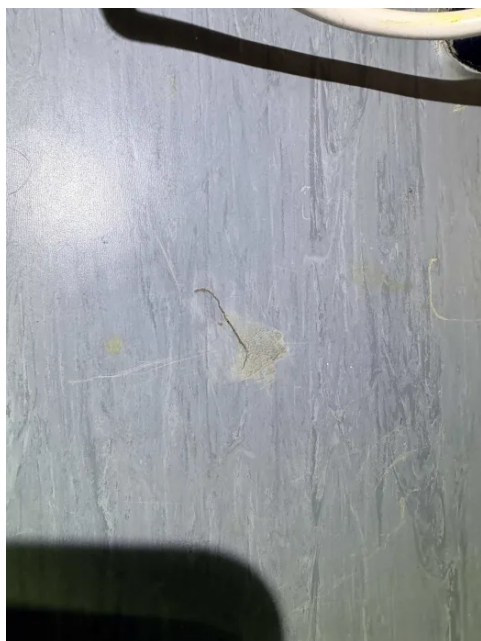
Lokal skade på gulvbelegg (område ved sluk/bereder).

Det registreres en liten skade på tettesjikt ved bereder, området kan være utsatt for lekkasje ved vannsøl på gulv. Med bakgrunn i alder på tettesjiktet / overflater er restlevetiden på rommet usikker.

Tilstandsgrad 2 er satt med bakgrunn i lokal skade på gulvbelegg, og alder på tettesjikt og derav økt risiko for lekkasjer.

Det anbefales en lokal utbedring i område det gulvbelegg er skadet
