# Tilstandsrapport

Boligbygg med flere boenheter

Kulturhusgata 21, 1473 LØRENSKOG

Befaringsdato: 29.11.2025

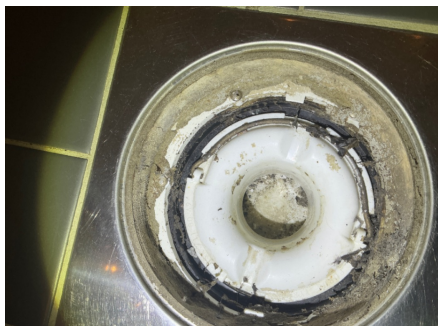
### ! TG 2 Sluk, membran og tettesjikt

Sluktype: Plastsluk.

Membran: Synlig mansjett klemmt i klemringen. Membranen kan ikke inspiseres uten å gjøre destruktive inngrep, som å fjerne fliser. Det er viktig å merke seg at membran er en bygningsdel med naturlig slitasje over tid og en begrenset forventet levetid. Alder: Fra byggeår.

- Det er avvik:
- Membranen har passert halvparten av forventet levetid. Når membranen eldes, svekkes den gradvis og kan utvikle mindre utettheter som slipper fukt ned i konstruksjonen. Hvor raskt dette skjer avhenger av kvalitet, utførelse og bruk, og regelmessig tilsyn er viktig. En full oppgradering med nytt tettesjikt må påregnes på sikt, selv om det er vanskelig å si nøyaktig når.

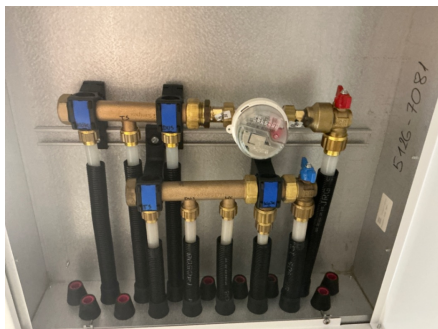
Hovedstoppekran: Plassert i himling.

Der innvendige vannrør er synlige, er det gjort en enkel visuell vurdering. Undersøkelsen er utført uten spesialkompetanse på rørinstallasjoner, og det kan være forhold som ikke oppdages. Der rør er skjult, baseres vurderingen på alder. Vanntrykk er skjønnsmessig vurdert ved å åpne to tappesteder samtidig, men uten å måle faktisk trykk. For en teknisk kontroll anbefales vurdering av kvalifisert fagperson.

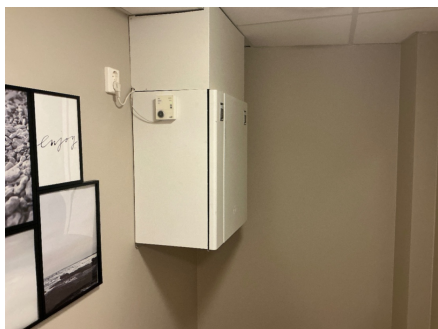
### TG 1 Ventilasjon

Boligen har montert balansert ventilasjonsanlegg, med avtrekk fra kjøkken og bad, samt lufttilførsel i oppholdsrommene. Luftespalter under innvendige dører. Aggregat plassert i innvendig bod. Generell service og vedlikehold må forventes. Det anbefales å skifte filter hver 6. måned.
