# Tilstandsrapport

Leilighet i boligblokk

Øvre Sædalsvegen 10, 5099 BERGEN

Oppdragsnr.: 20286-2444

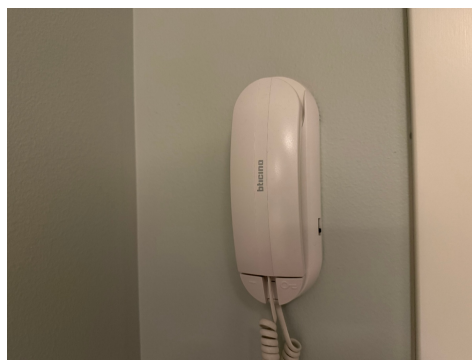
Dørtelefon i entre/gang. Benyttes ikke ettersom leiligheten har adkomst fra bakkeplan.

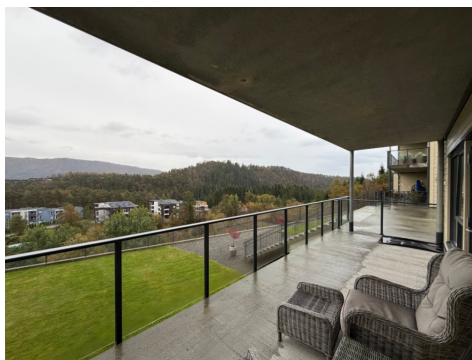
Terrasse med utgang fra stue/kjøkken.

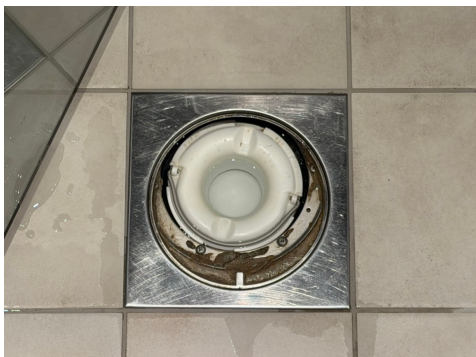
Plastsluk i dusjsone.

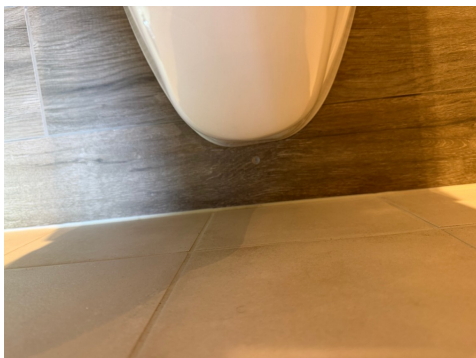
Uferdig borret drenshull under vegghengt toalett.

Drenshull under vegghengt toalett bør ferdig borres for å lukke avviket.

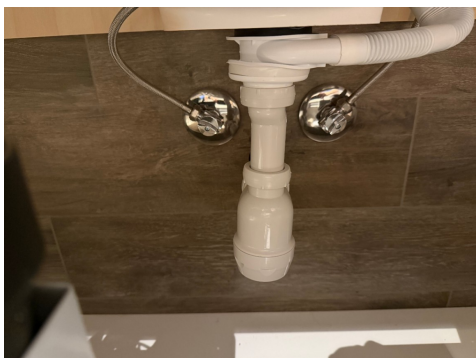
Røropplegg under servant.

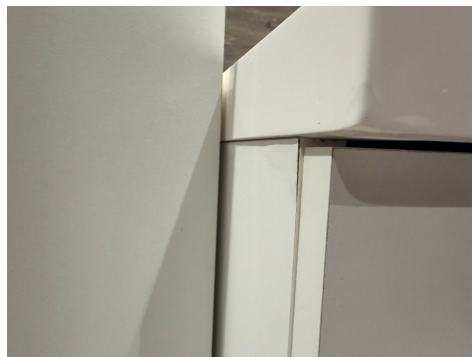
Noe svelling på siden av baderomsinnredning. Må anses å være normal slitasje.

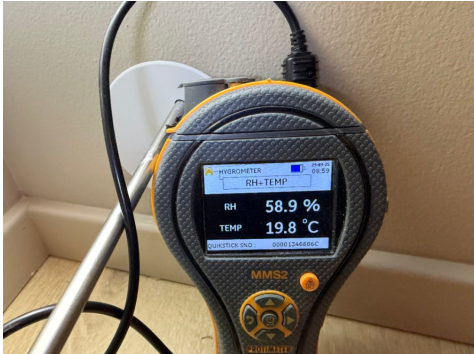
Hulltaking er foretatt i entre/gang, uten å påvise unormale forhold. Relativ luftfuktighet ble målt med lang probe. Den viste relativ luftfuktighet på 58,9 % ved en temperatur på 19,8 grader.

Måling av relativ luftfuktighet.

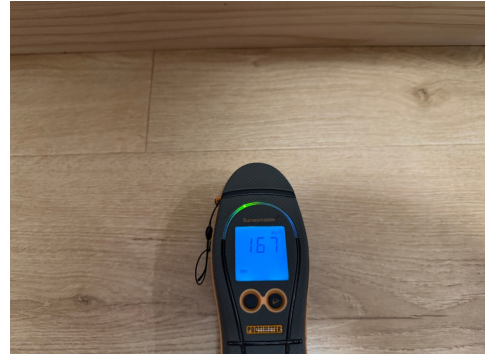
Ingen forhøyede fuktverdier ble registrert v/ utsatte områder.

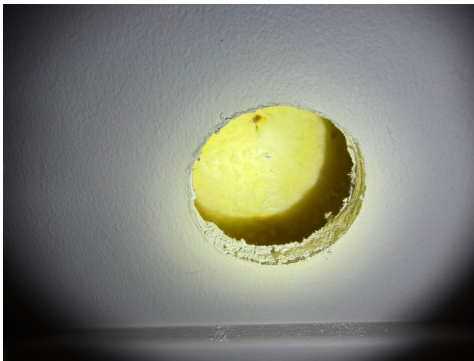
Synlig del av veggkonstruksjon etter hulltaking.

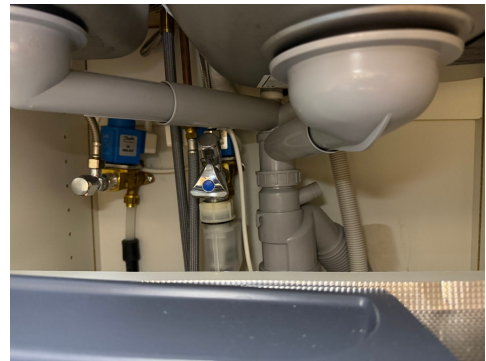
Rørpropplegg under vask.

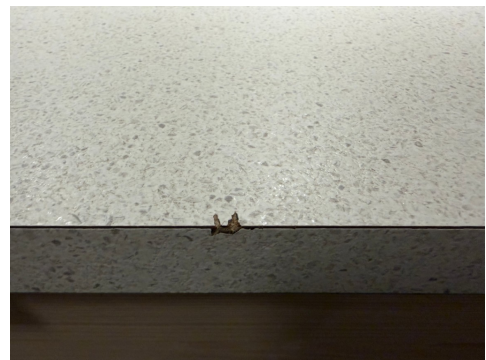
Sår på kant av benkeplate. Må anses å være normal slitasje.

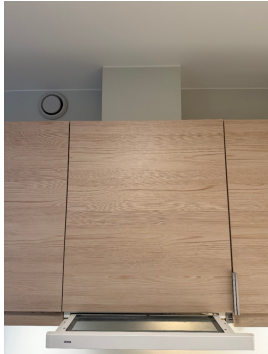
Kjøkkenventilator.

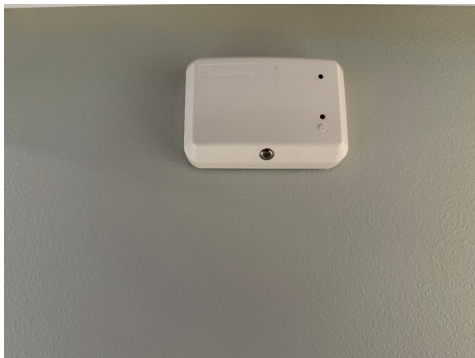
Komfyrvakt v/ kjøkkenventilator.

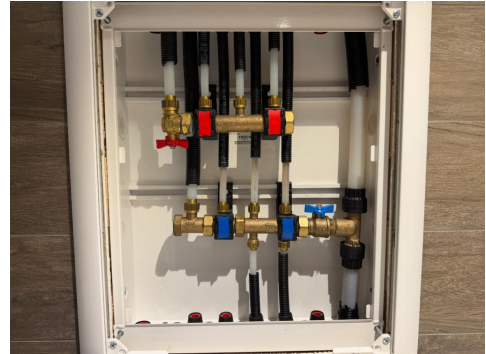
Ingen tegn til fukt/kondens i rør i rør skap. Rør i rør skap bør sjekkes for ev. lekkasje 2 ganger årlig.

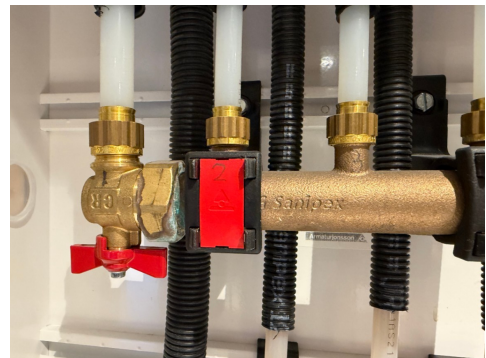
Noe irr på ende av samlestokk i rør i rør skap. Ingen tegn til lekkasje eller fukt.

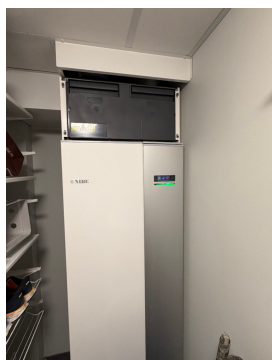
Nibe varmesentral i bod/teknisk rom. Type Nibe F470.

Anlegget bør sjekkes av fagperson, som må utføre eventuelle tiltak på anlegget.

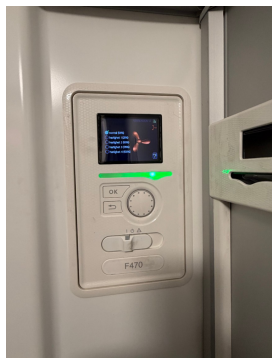
Bryterpanel på varmesentral.

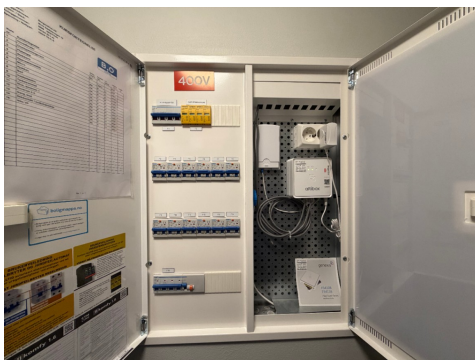
Sikringsskap i bod/teknisk rom.

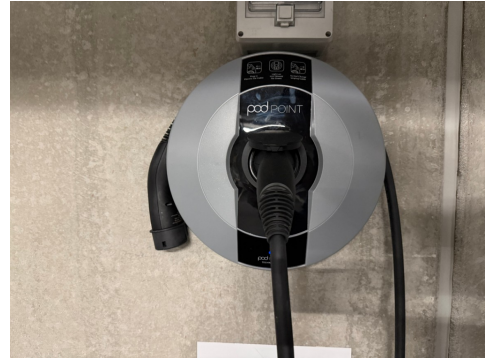
El. bil ladestasjon v/ garasjeplass.
